# Befunddokumentation

Stadthaus  
Leinbergerstraße 2

Moosburg

- Fassade und Innenraum-  
Stichpunktbefund

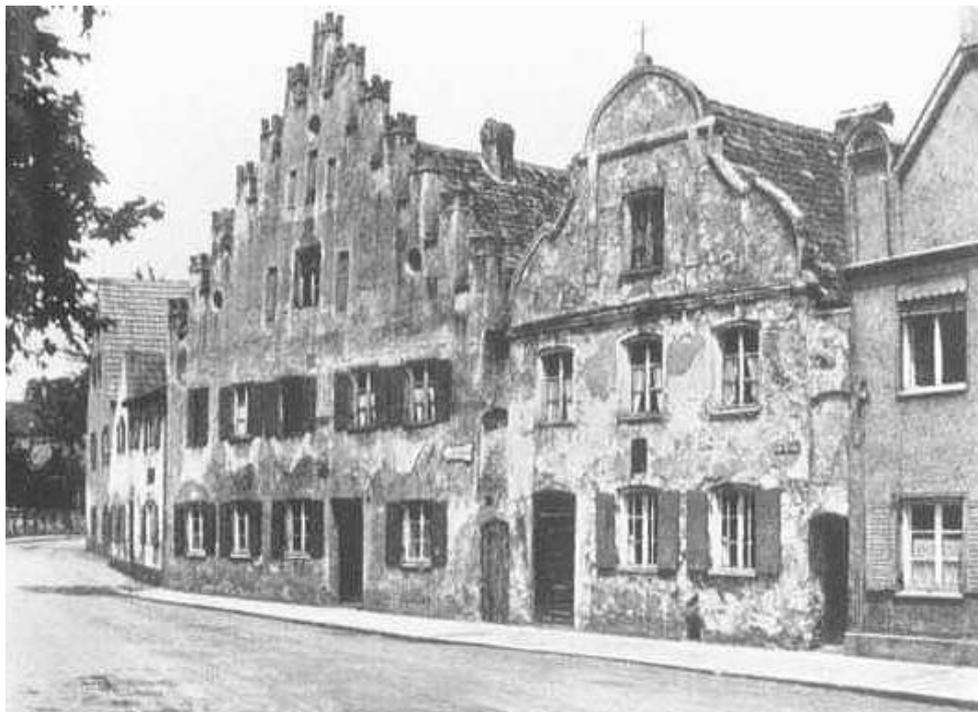
Aufnahme um 1955, starke Putzschäden bis zur Unterkante der Fenster im 1. OG erkennbar

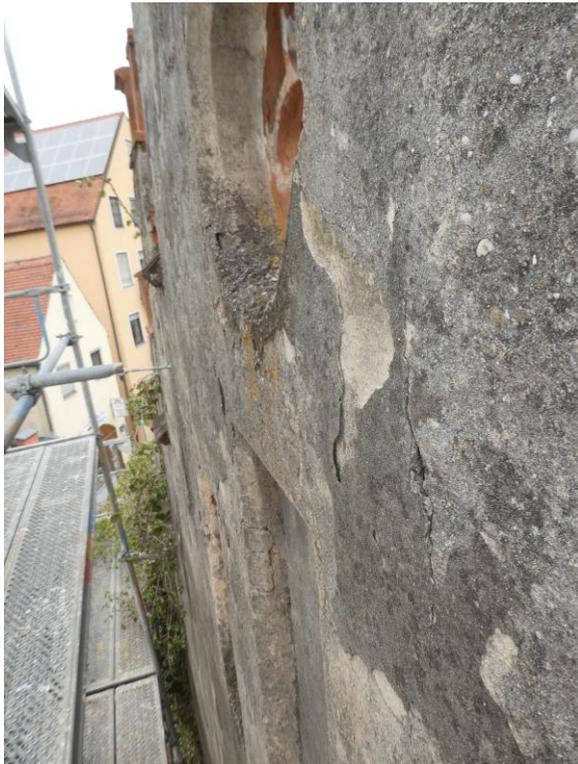
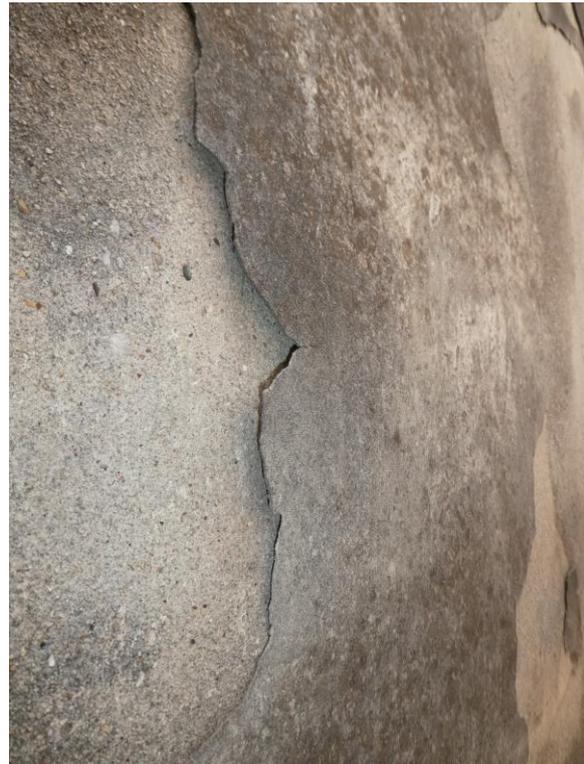
Putzschäden, der Deckputz ist stark reduziert bzw. abgefallen, Algenwachstum auf dem Grundputz. Ebenfalls starke Schäden durch Bewitterung und Frostabplatzungen, der Zementhaltige Verputz ist für da Ziegelmauerwerk zu hart und mach die Bewegungen nicht im erforderlichen Maße mit.

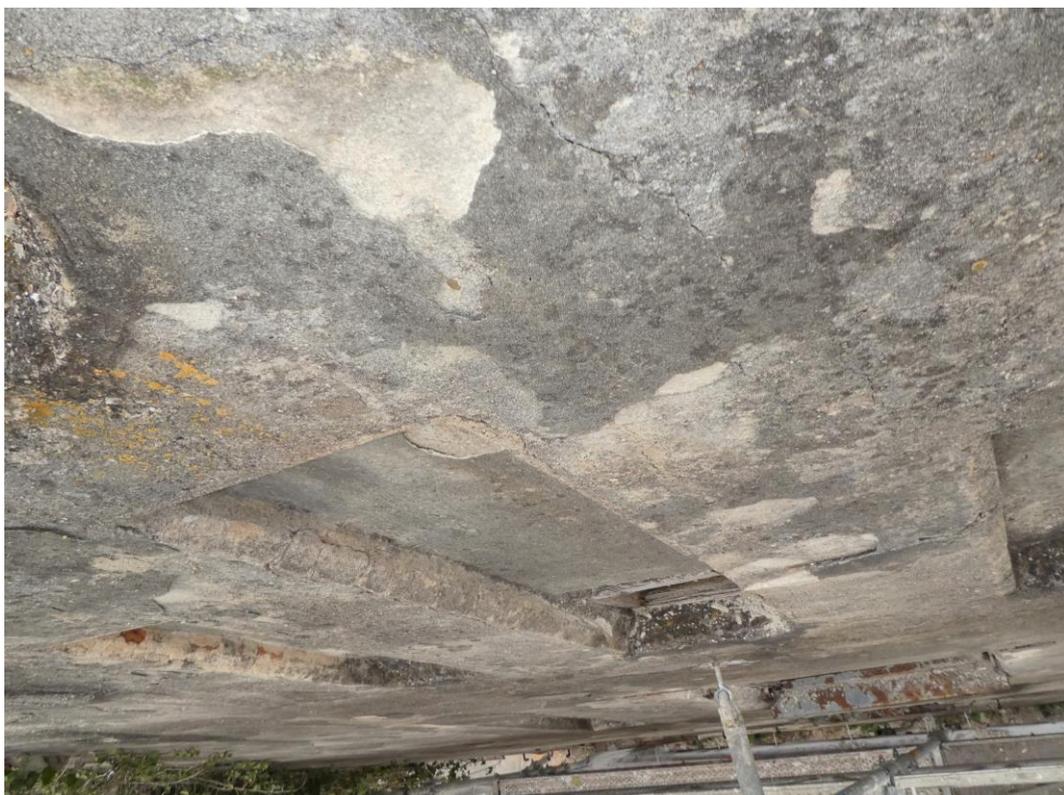
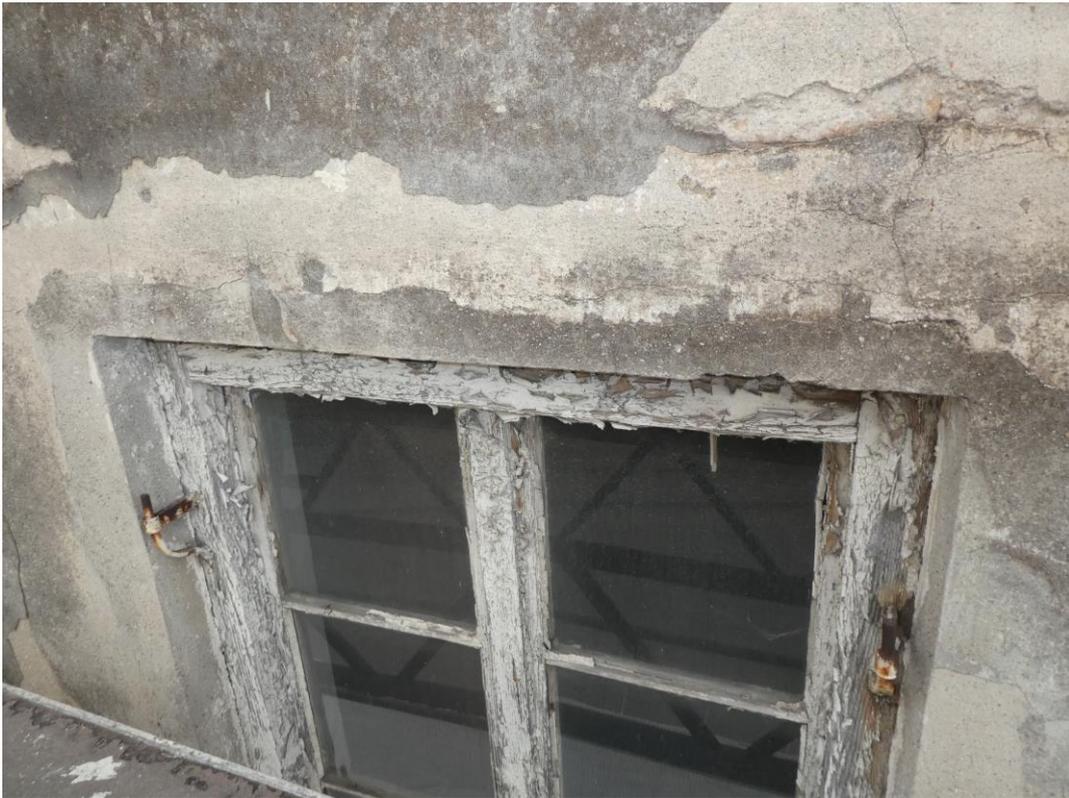
Starke Abwitterung und auch Moosbeaufschlagung an den Holzfenstern der Südwestseite, ebenso gut erkennbar, die Fensterleibung wurde umlaufend nachträglich neu mit Zementmörtel ausgeführt (Austausch der Fenstereinheiten um 1900), dieser ist zum Romankalkputz der Wandflächen am Übergang gerissen

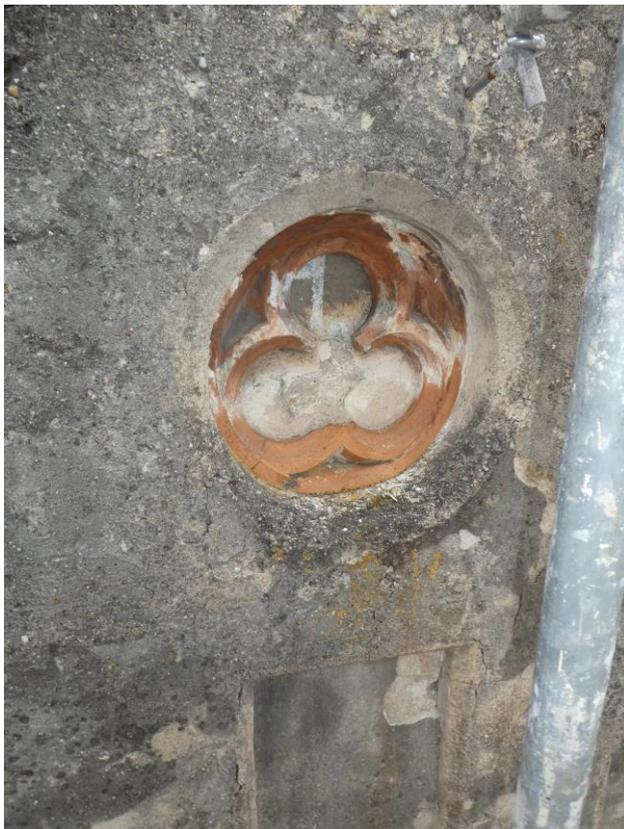
Giebelrosette aus Formziegel (nur Maßwerk nicht die Rücklage), In der Erstfassung mit einer dünnen Romankalkschlämme überzogen und im Farbton der Wandfläche weiß mitgekalkt. Zwischendurch in kräftigen Farben abgesetzt, Blau bzw. Blaugrau, bei der letzten Fassadenfassung um 1960 dann im Ziegelton der Zinnenaufsätze gekalkt.

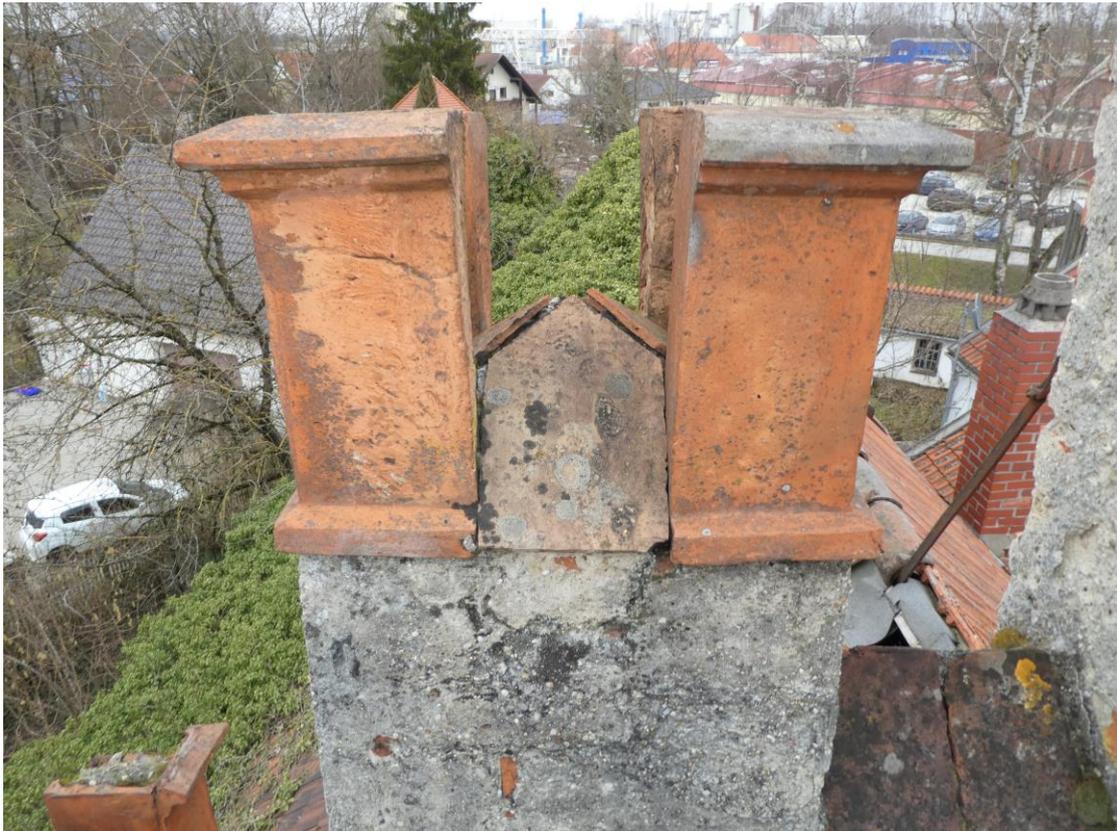
Formziegel der Zinnenaufsätze, der Zwischenraum wurde mit Ziegelplatten und Romankalkfuge abgedeckt, beides leider schadhafte bzw. locker

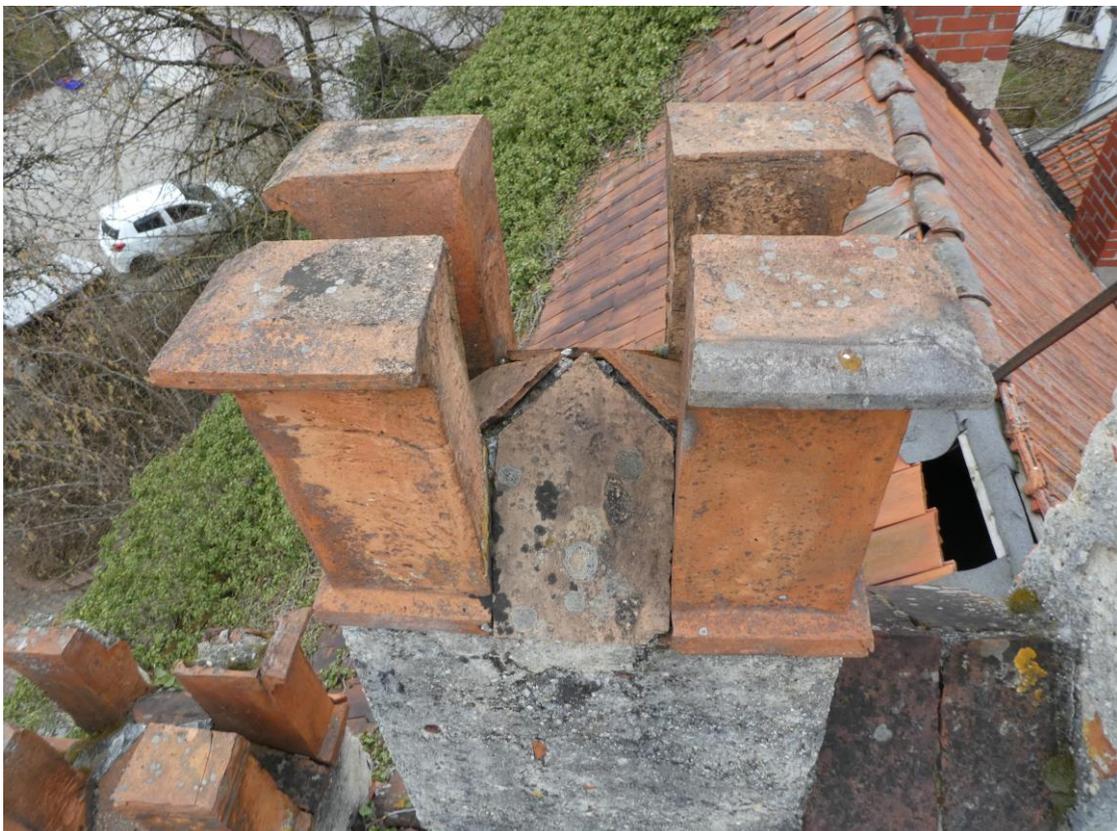
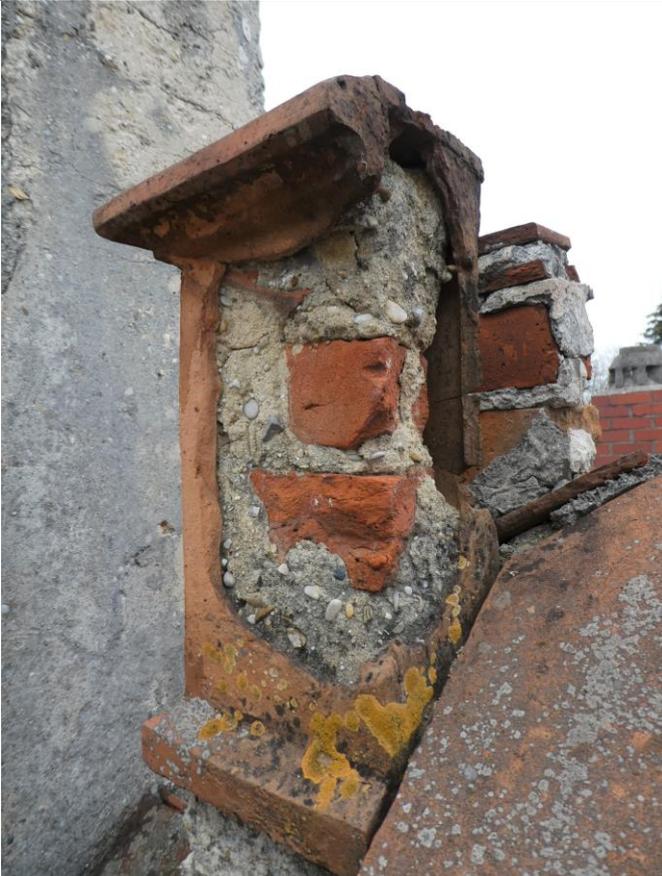
Schäden an den Formziegel der Zinnen. Insbesondere durch Frostabplatzungen aber auch durch Bewuchs sind zahlreiche Zinnen beschädigt und gelockert. Auch die Abdeckplatten zwischen den Formziegel sind gelockert und die Verfugung meist nicht mehr vorhanden.

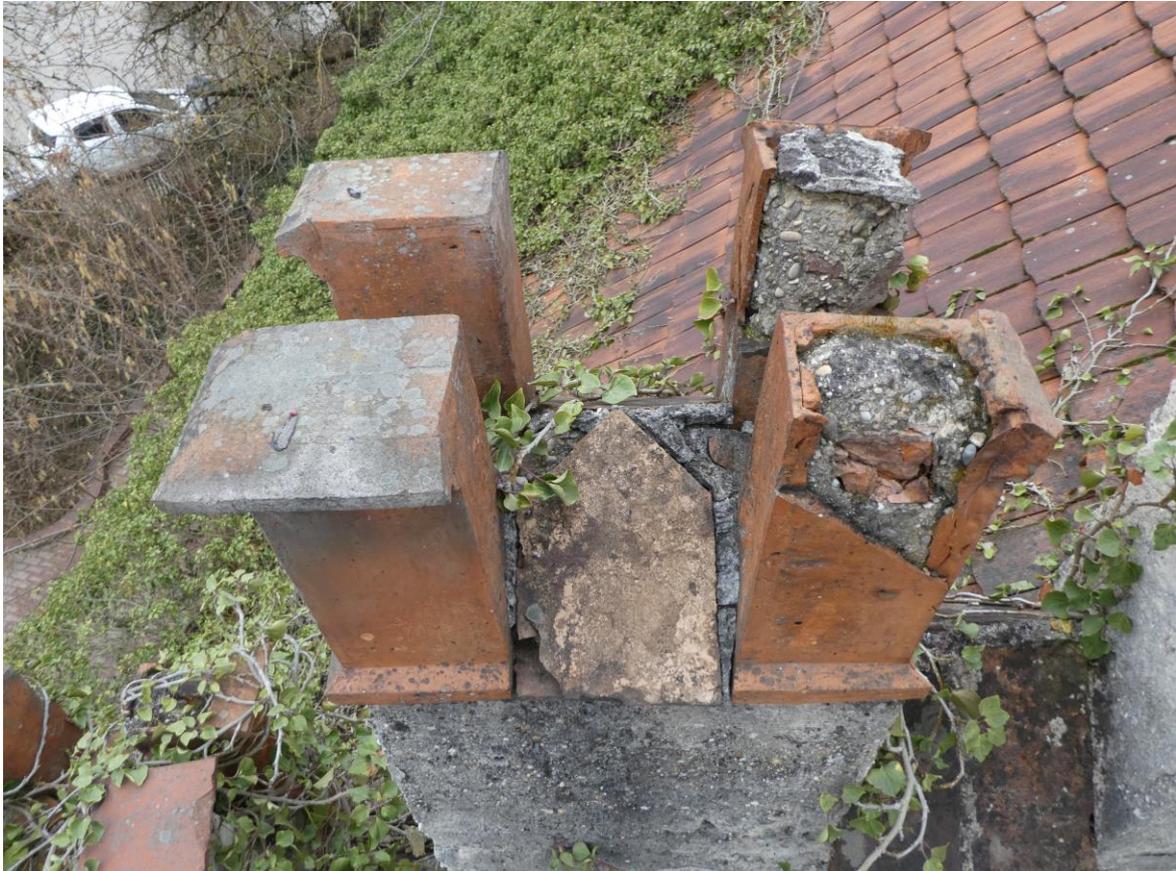
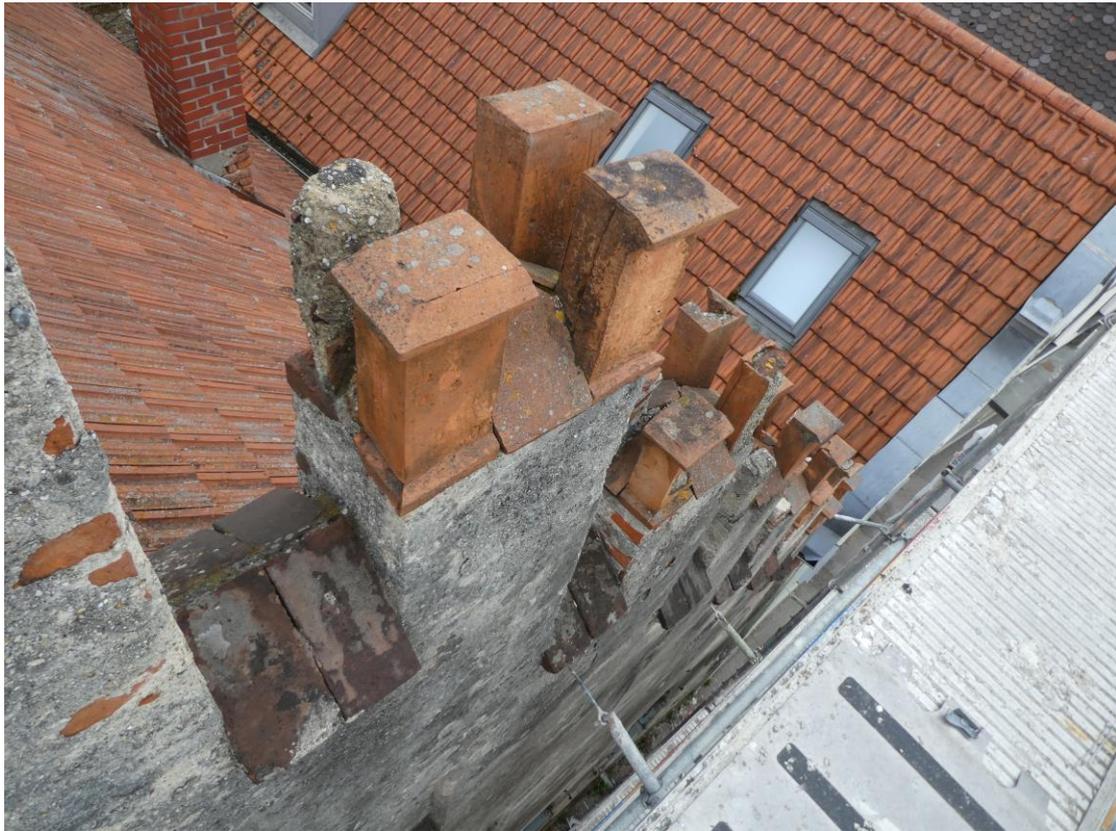
Zinnen am Südwestgiebel mit diversen Schadensbildern, die Vollziegelabplattungen zwischen den Zinnen sind relativ gut erhalten.

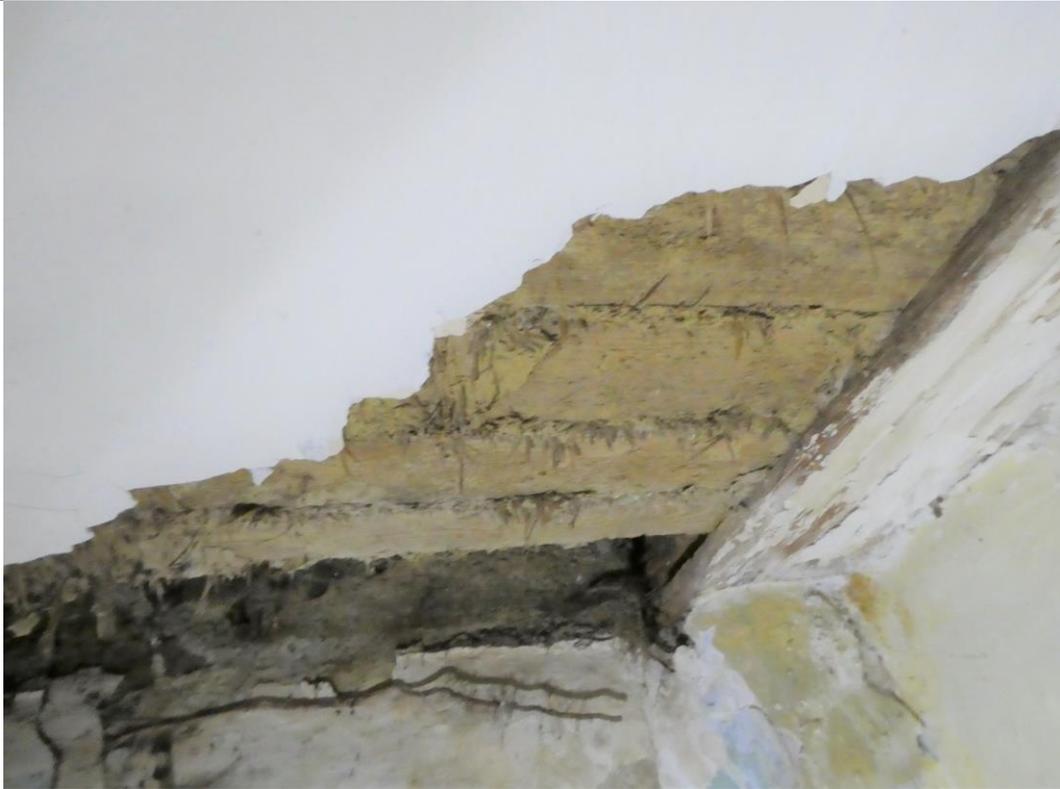
Schadensbilder an der Lehmschlagdecke. Oben Lehmschlagdecke im EG mit Schadstelle. Die Holzbalken war nicht mit Lehmschlag belegt, aber mit Kalk getüncht.

Unten Lehmschlagdecke OG Flur auch hier flächige Schäden, jedoch ist der Grundputz noch erhalten und nur die Deckschicht abgeplatzt

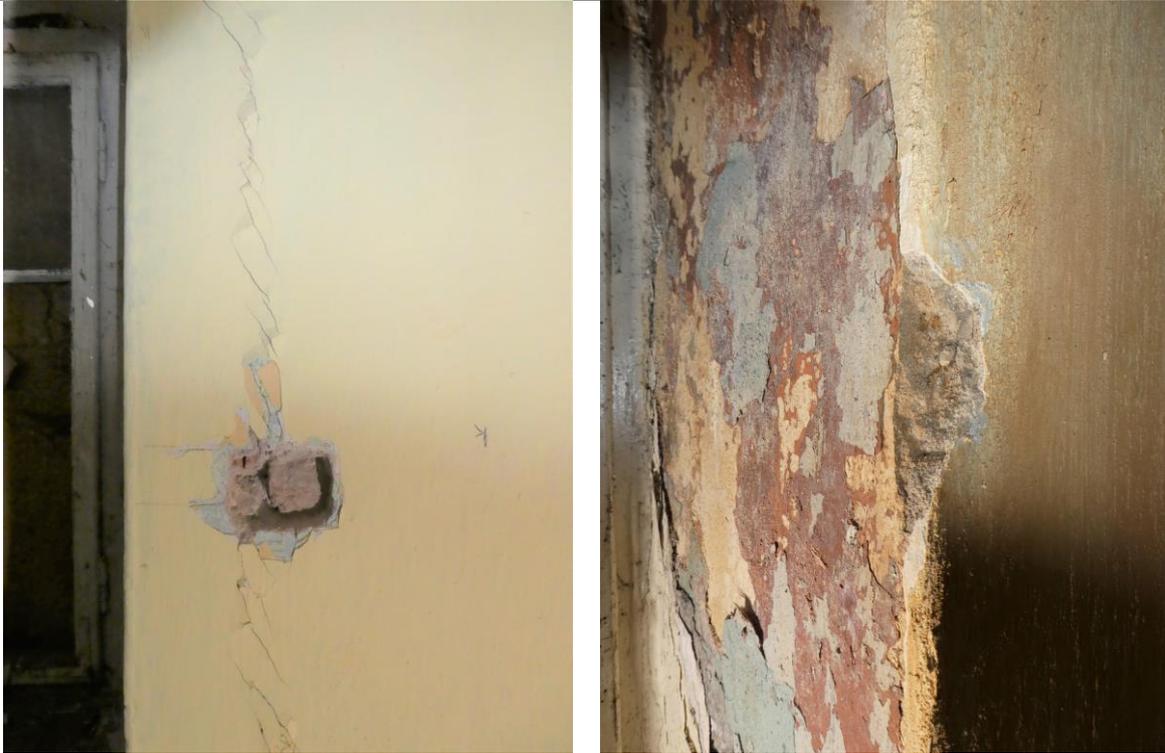
Links Fensterleibung mit vertikaler Rissbildung, die Leibung wurde nachträglich beigemauert, ohne einen kraftschlüssigen Verbund herbeizuführen.  
Rechts Fassungsschäden in einer Fensterleibung im EG infolge Feuchtigkeitseinwirkung

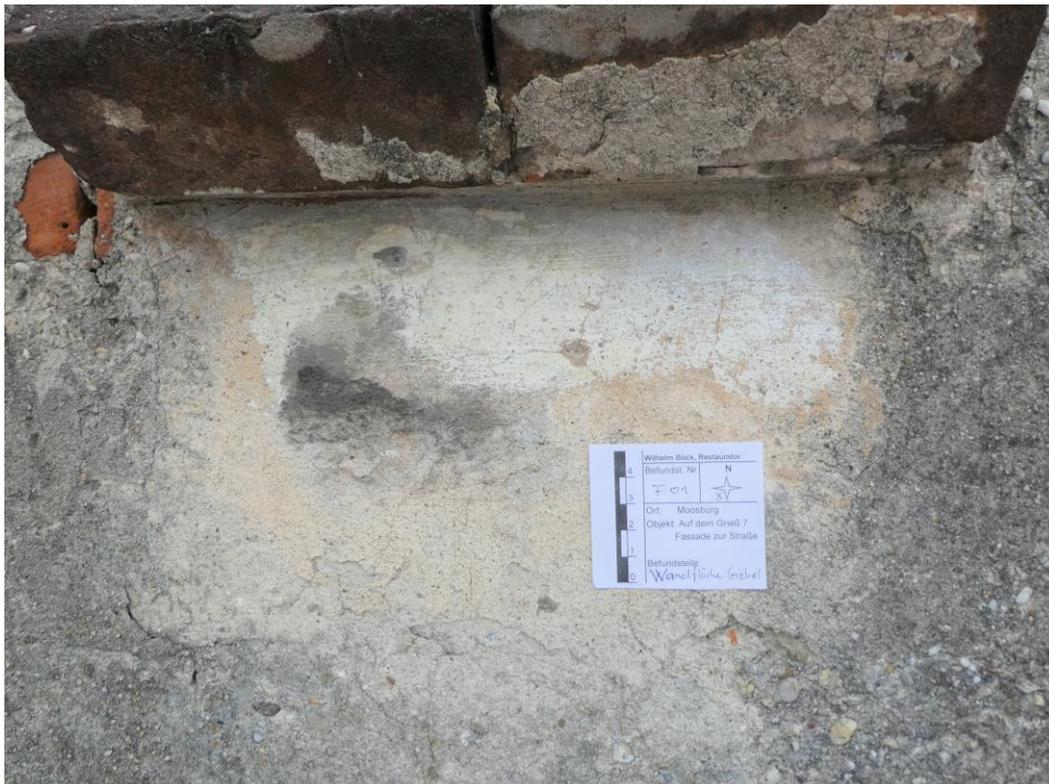
Befundstelle Wandfläche Südwestfassade direkt unter der Giebelabplattung aus Vollziegeln.

Die Putzlage ist im Zuge der Neugotisierung der Fassade um 1860 als glatter zementhaltiger rötlicher Kalkputz (Romankalk/ NHL?) ausgeführt worden und hat einen gebrochen weißen Kalkanstrich einheitlich über alle Flächen erhalten.

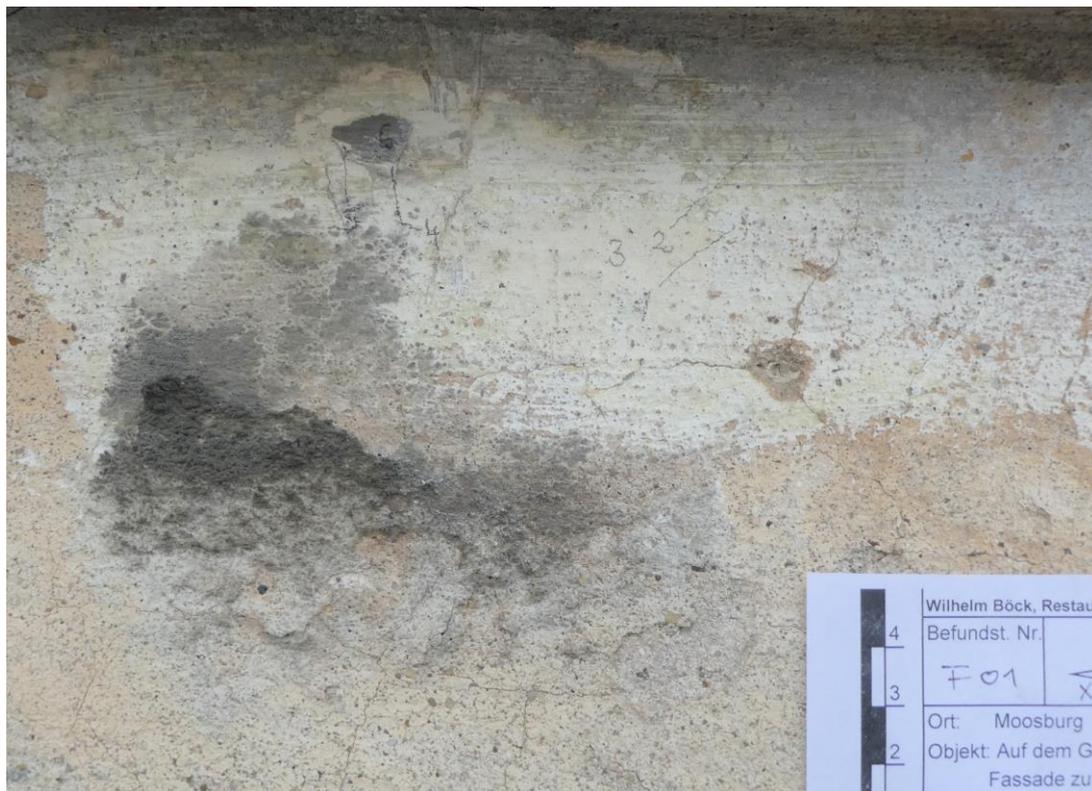
Befundstelle Wandfläche Südwestfassade direkt unter der Giebelabplattung aus Vollziegeln.

Fassung 1 in weißer Kalkfassung, Fassung 2 in hellem Lindgrün über alle Flächen. Fassung 3 in Hellbeige. Nachfolgen fragmenthaft 2 Weißkalkfassungen und zuletzt eine Hellbeigefassung auf dünner Zementschlämme, stark verschmutzt. .

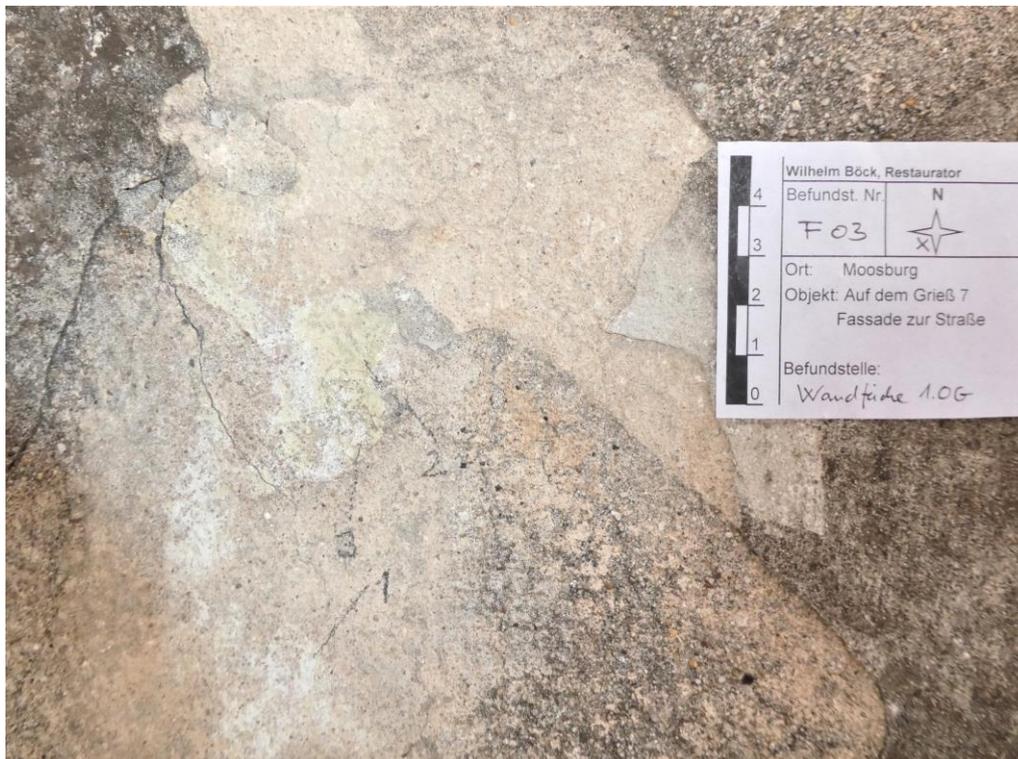
Befundstelle Wandfläche Südwestfassade 1. OG. Fragmenthafte Kalkfassungen unter der dünnen Kalkschlämme von 1960.

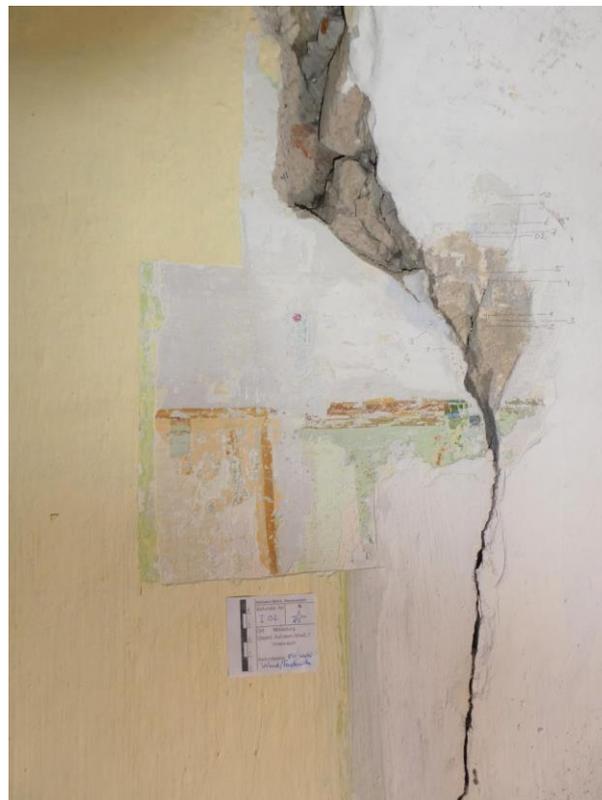
Befundstelle Wandfläche Südwestzimmer. Der Kalkputz links vom Riss an der Wandfläche ist dem 19. Jahrhundert zuzuordnen, darauf finden sich mehrere Farbfassungen z. Teil mit Schablonierungen und Linierungen, zuletzt auch mehrere Walzenmusterfassungen (1. Hälfte 20. Jahrhundert). Rechts vom Riss in die Fensternische hinein ist noch älterer Putz wohl aus dem 16. Jahrhundert erhalten und mit 5 gebrochen weißen bzw. hellgrauen Kalktünchen belegt.

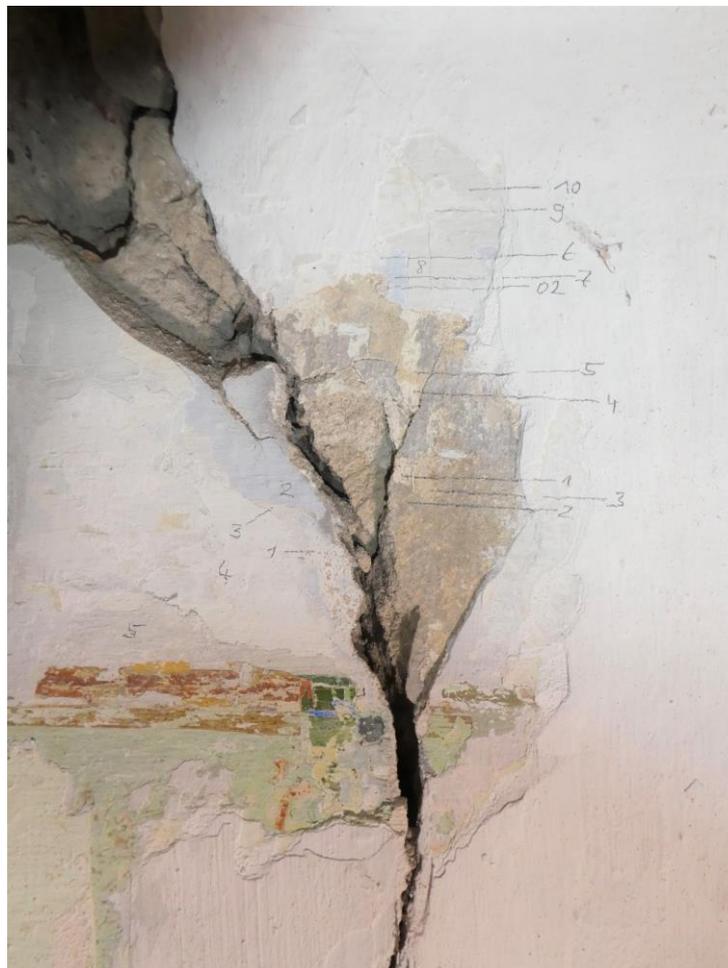
Befundstelle Wandfläche Südwestwimmer. Links vom Riss in die Fensternische hinein ist noch älterer Putz wohl aus dem 16. Jahrhundert erhalten und mit 5 grauen Kalktünchen belegt, drauf folgen Fassungen die im Zuge der Putzerneuerung an den Wandflächen zugehörig sind.

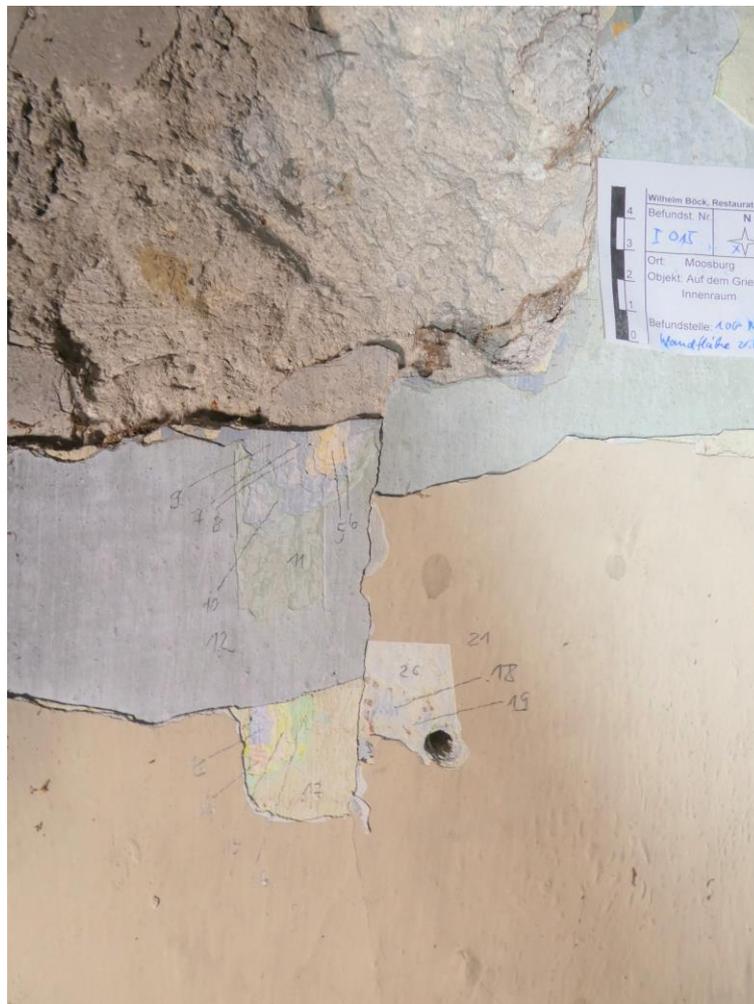
Befundstelle Wandfläche Westzimmer OG. Wandfläche nach Südwesten, gut erkennbar über den wohl schadhafte Putz der Erstausrüstung wurde im 19. Jahrhundert eine dünne Kalkputzschicht neu aufgezogen, darauf finden diverse Farbfassungen, teilweise mit Schablonierungen, Linierungen etc.

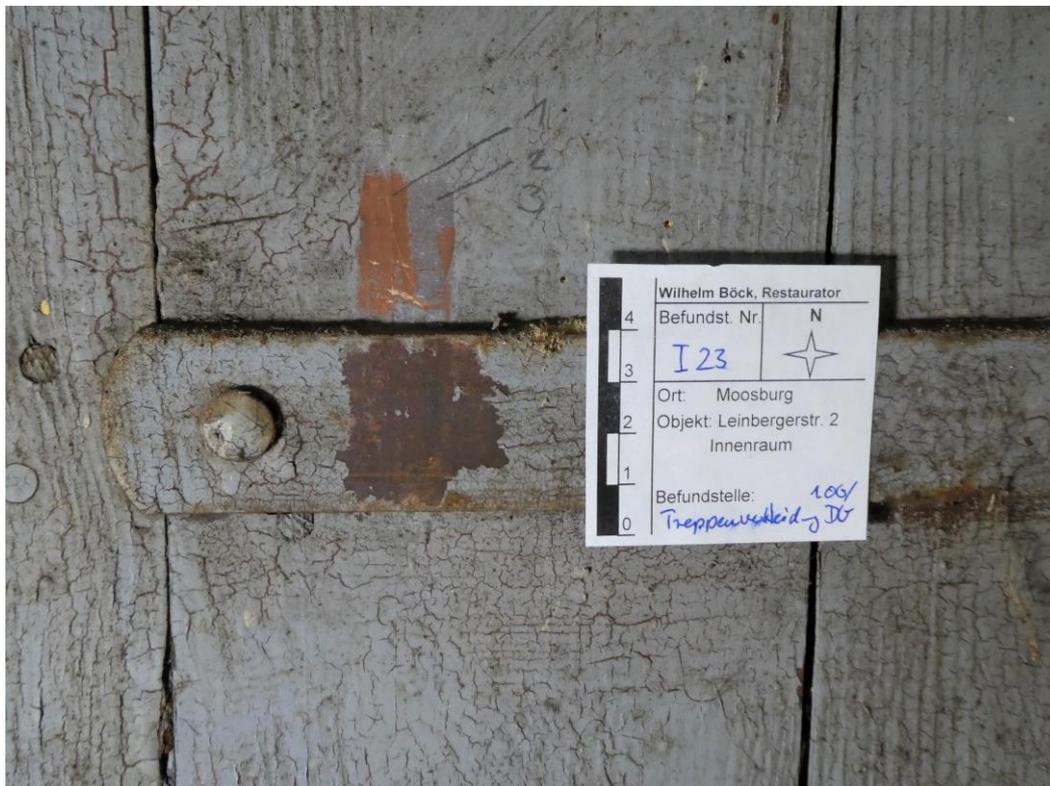
Befundstelle Flur OG. Treppenverkleidung der Treppe zum Dachgeschoß. Trepentüre aus dem 19. Jahrhundert mit Originalbeschlag, Erstfassung in brauner Ölfarbe, gefolgt von einem Grauton, analog zu Fassung 2 am Treppengeländer und der aktuellen Sichtfassung in Hellgrau. Am Beschlag war auch der braune Anstrich ausgeführt, jedoch durch Unterrostung nur noch fragmenthaft nachweisbar.
