## Stadt Moosburg

## Haus Leinberger Straße 2

„Hudlerhaus“

## BERICHT BAUFORSCHUNG

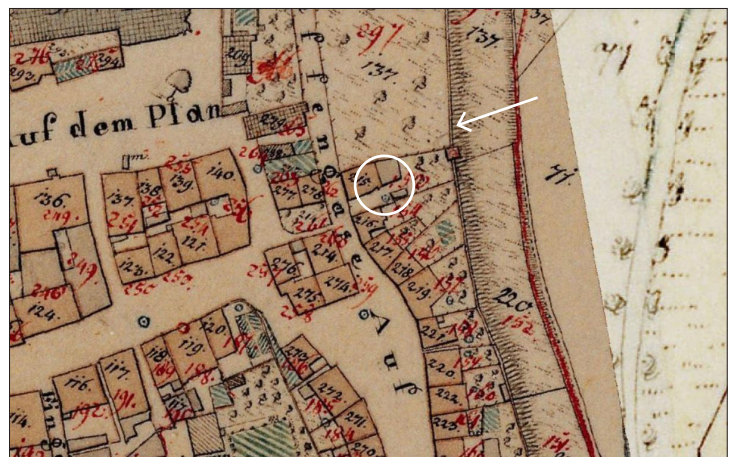
##### Katasterblatt der Uraufnahme

Die Abbildung zeigt den Zustand im ersten Viertel des 19. Jahrhunderts. Im Osten verläuft die Stadtbefestigung, das Haus mit der alten Nr. 217 gehört zur Häuserzeile mit an die Stadtmauer anschließenden Parzellen. Das Grundstück der heutigen Leinberger Straße 2 reicht jedoch nicht bis an die Stadtbefestigung (Pfeil).

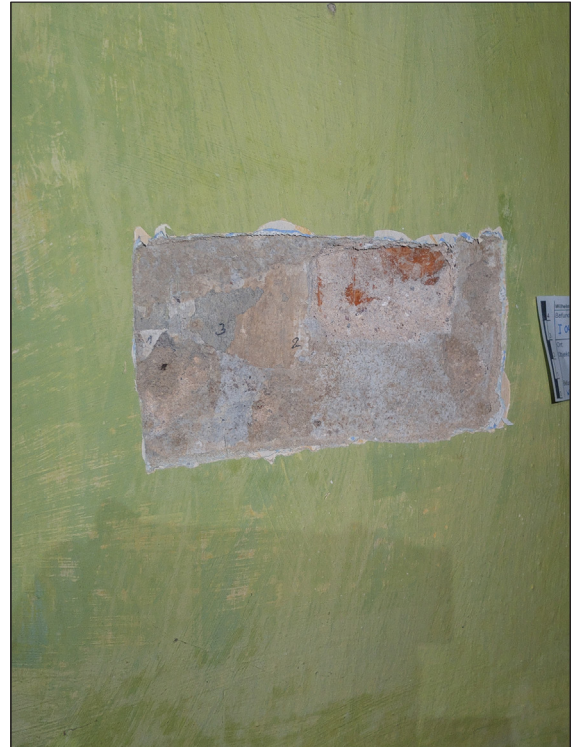
##### **Erdgeschoss - Raum Nr. 003**

*Befundöffnung an der nördlichen Außenwand des Raumes.*

*Als älteste Oberfläche lässt sich ein dünner Putz auf dem Ziegelmauerwerk nachweisen. Er ist feinsandig, grau und hat viele feine Kalkspatzen. Er ähnelt dem Setzmörtel des Ziegelmauerwerkes. Die Putzoberfläche hat zahlreiche weiße oder sandfarbene Kalktünchen. Über den älteren Oberflächen folgt eine dünne Putzschicht mit zahlreichen Tünchen.*

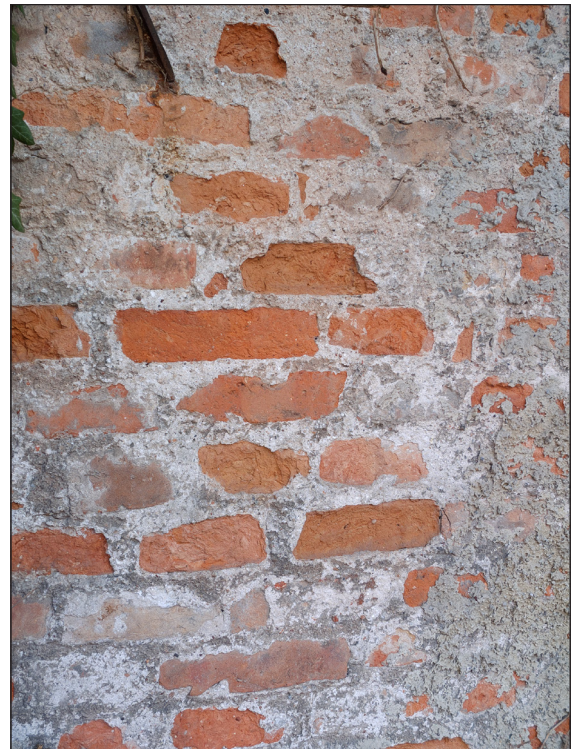
##### **Erdgeschoss - Nordfassade bei Raum Nr. 003**

*Das Mauerwerk besteht aus Ziegeln mit einer Höhe von ca. 6,5 bis 7 cm. Sie sind sorgfältig gesetzt. Der Setzmörtel ist grau mit feinen Kalkspatzen, die Fugen sind sorgfältig verstrichen.*

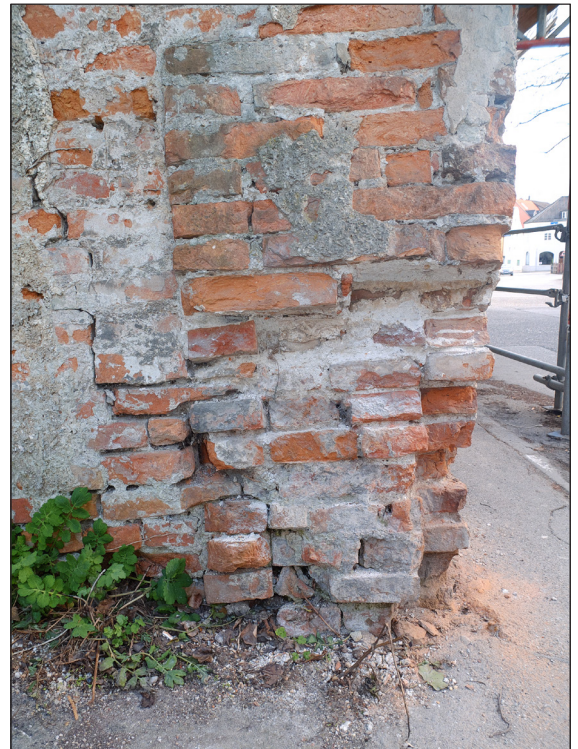
*Erdgeschoss - Nordwestliche Ecke  
Anschluss der ehemaligen nördlich anschließenden  
Nachbarbebauung*

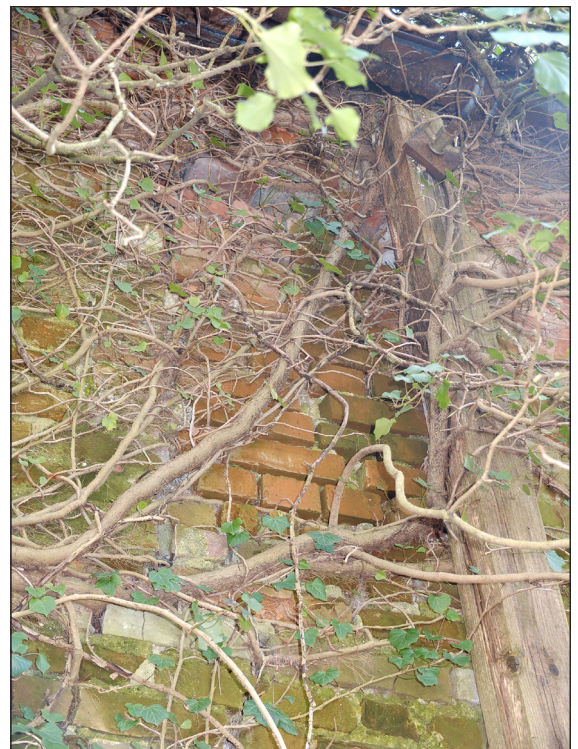
*Obergeschoss - Nordfassade im östlichen Bereich  
Nordfassade mit zugesetztem Fenster im Obergeschoss*

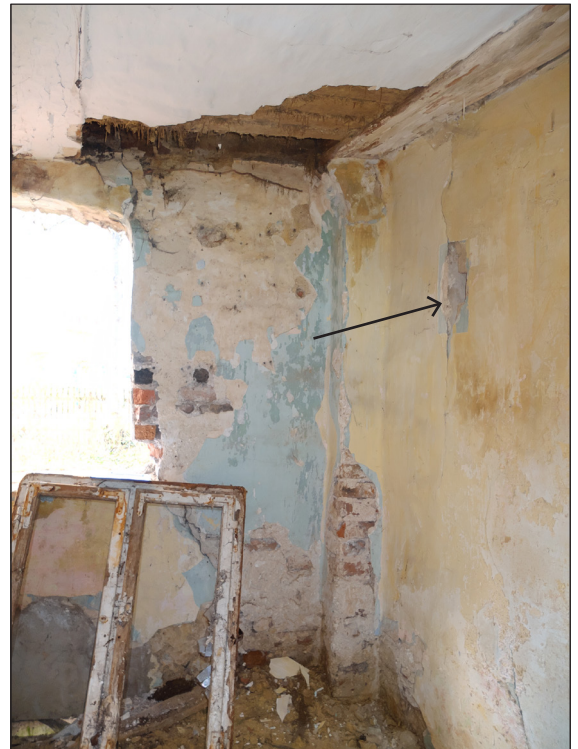
*Erdgeschoss - Raum 005*

*Nordöstliche Ecke des Raumes mit zugesetzter ehemaliger Öffnung oder Nische in der östlichen Außenwand. Die nördliche Laibung liegt 42 cm westlich der Ecke, die Öffnung hatte eine Lichte von 110 cm.*

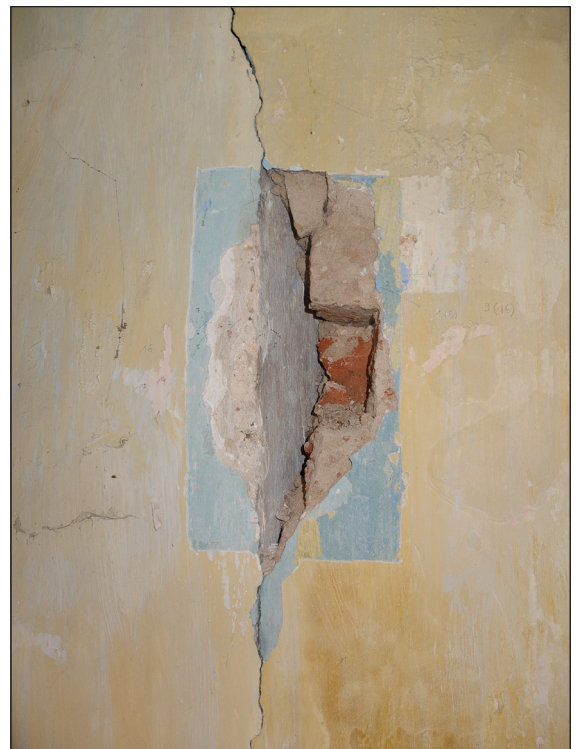
*Erdgeschoss - Raum 005*

*Detailaufnahme zu Aufn. 6, nördliche Laibung.*

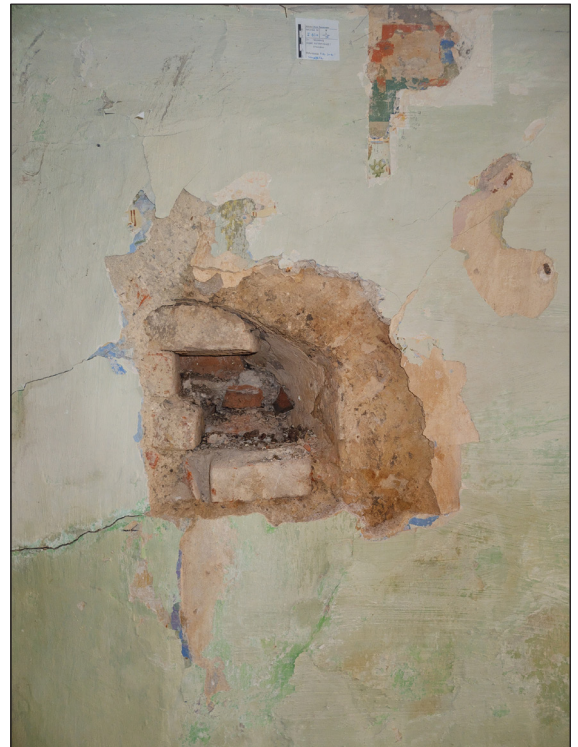
#### **Obergeschoss - Raum 103**

*Zugesetzte ehemalige Öffnung (wohl Fenster) an der Südseite in der südöstlichen Ecke des Raumes vor der Türe zu Raum 102. Die Öffnung hat sehr schräg verlaufende Laibungen. Die Oberfläche besteht aus einem dünnen Putz mit mehreren Kalktünchen. Die Öffnung wurde später zugesetzt, vermutlich im Zuge der baulichen Veränderungen nach dem Brand von 1702.*

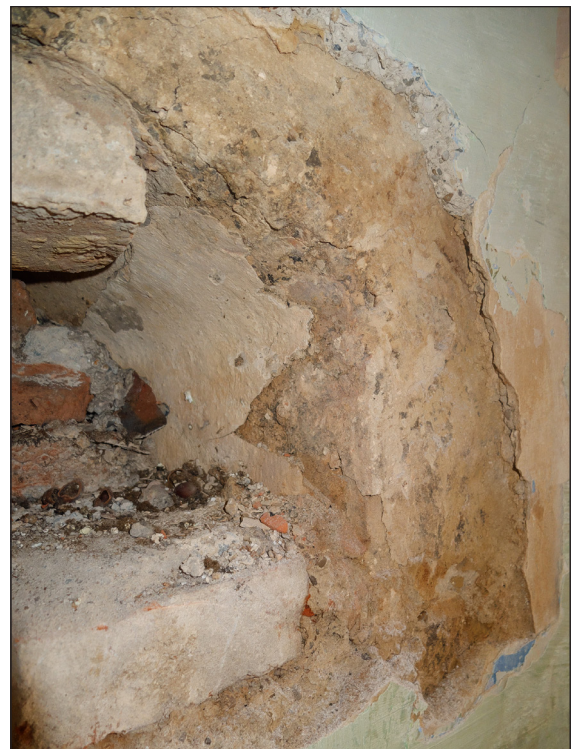
#### **Obergeschoss - Raum 103**

*Detailaufnahme mit der Oberfläche des ersten Bestandes. w*

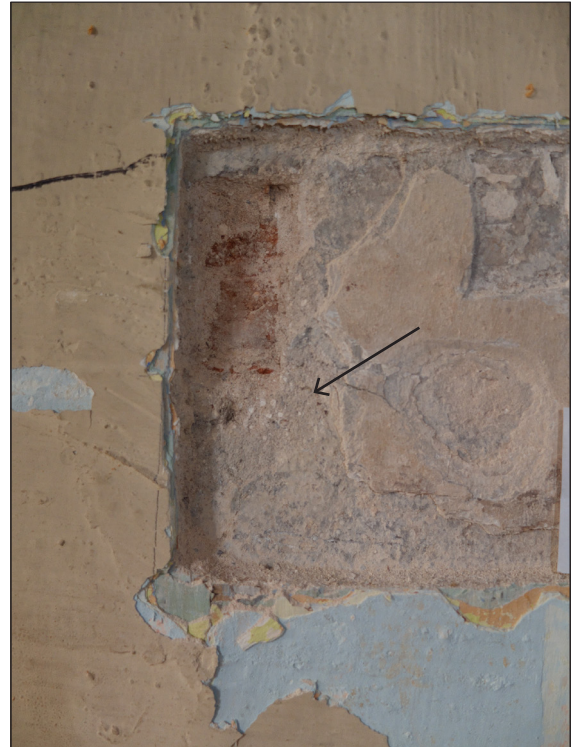
**Obergeschoss - Raum 104b**

*Oberfläche des ersten Bestandes an der nördlichen Außenwand. Der Putz ist feinsandig mit vielen feinen Kalkspatzen. Auf dem Putz liegen zahlreiche Kalktünchen. Diese ältesten Oberflächen wurden vermutlich bei der Instandsetzung nach dem Brand von 1702 neu überputzt.*

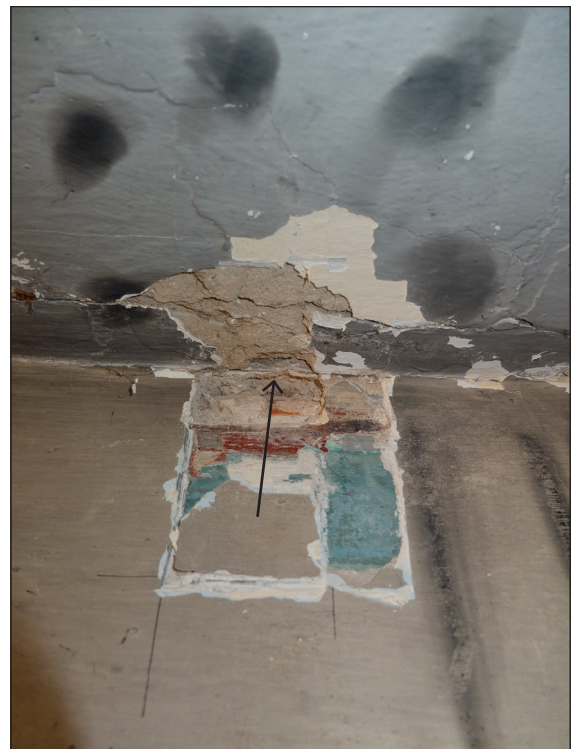
**Obergeschoss - Raum 104b**

*Nördliche Außenwand mit Anschluss der Putzdecke an die Wand. Die vermutete Putzoberfläche von um 1705 biegt von der Wand auf die Decke um. Hinter dem jüngeren Wandanschluss verläuft noch die ältere Oberfläche der ersten Bauphasen (Pfeil)*

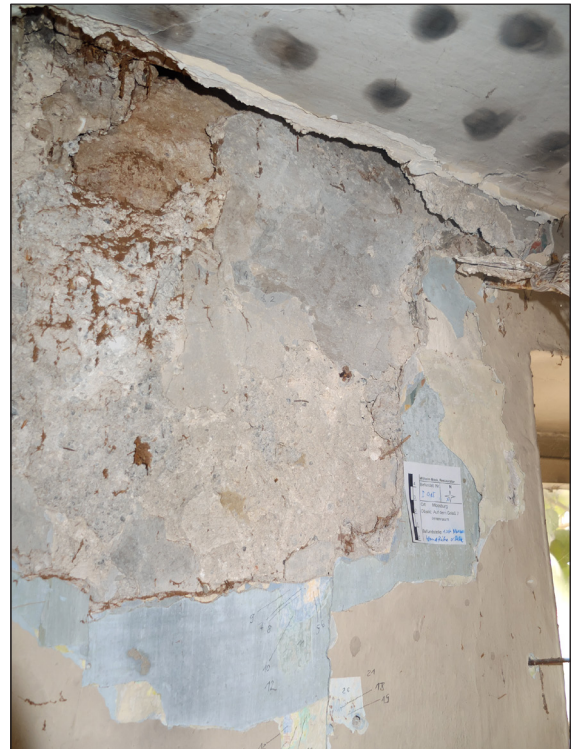
#### *Obergeschoss - Raum 104a*

*Oberfläche des ersten Bestandes an der westlichen Außenwand im Bereich des Deckenanschlusses zwischen den beiden Fenstern.*

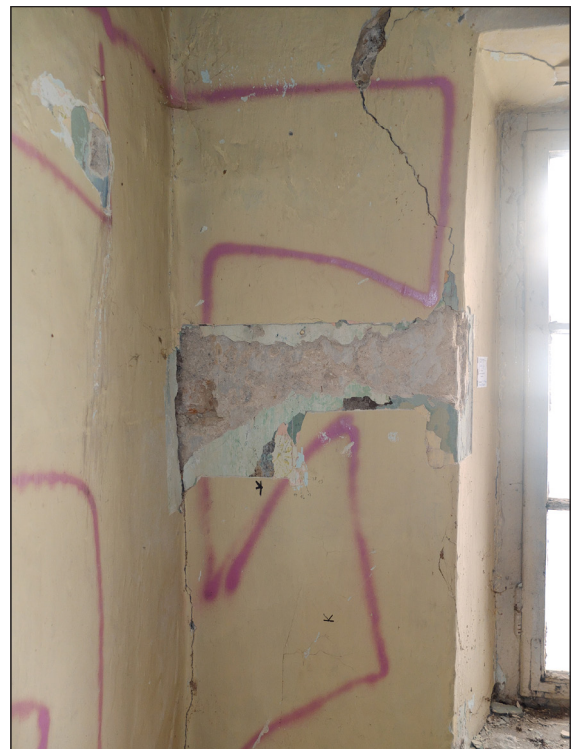
#### *Obergeschoss - Raum 104a*

*Oberfläche des ersten Bestandes an der westlichen Außenwand und an der südlichen Laibung des Fensters.*

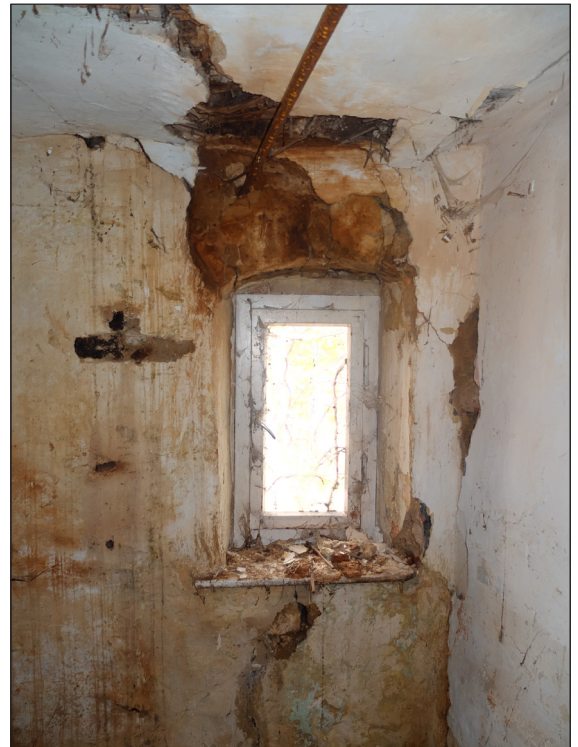
#### *Obergeschoss - Raum 105*

*Kleiner Raum in der Mitte der Nordseite. Bei dem Raum handelt es sich wohl um die ehemalige Rauchkuchl. Die heutige Öffnung wurde -vermutlich in der Barockzeit- nachträglich eingebrochen. Die älteren Wandoberflächen sind schwarz verfärbt und versottet, im Bereich des Fensters findet sich Lehmputz.*

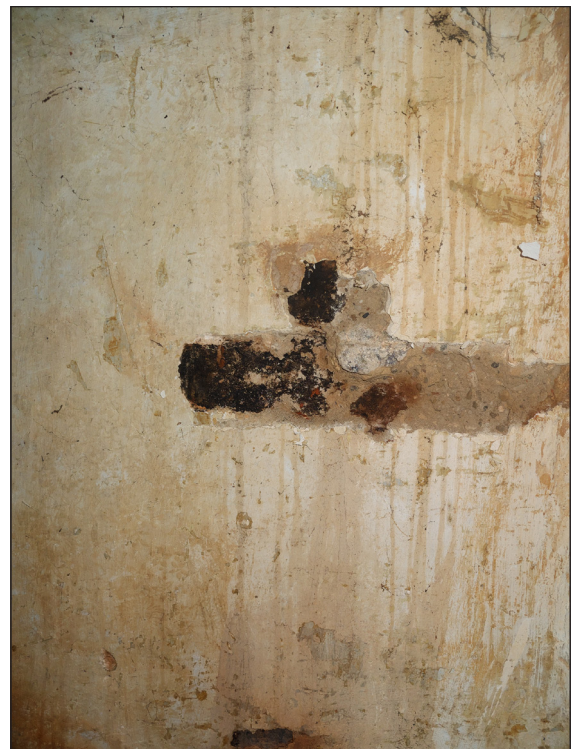
#### *Obergeschoss - Raum 105*

*Oberfläche des ersten Bestandes an der westlichen Außenwand und an der südlichen Laibung des Fensters.*

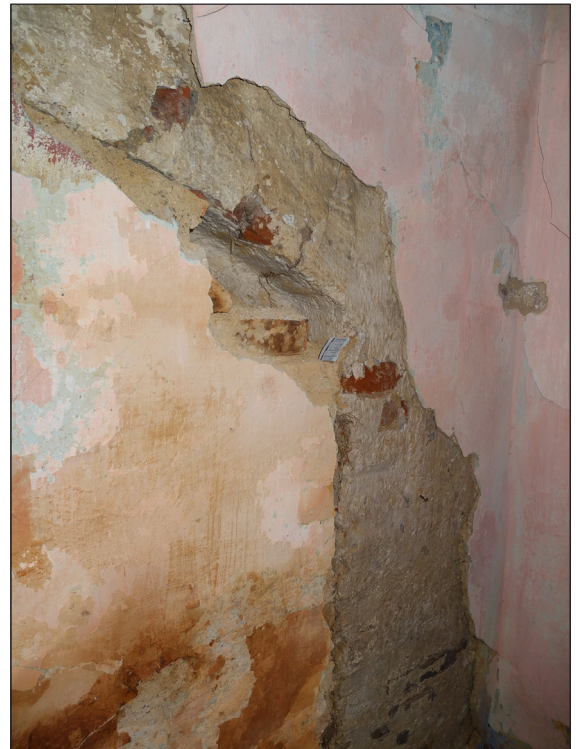
**Obergeschoss - Raum 106**

*Nordöstliche Ecke des Raumes. Nischen mit Segmentbögen an der nördlichen und östlichen Außenwand- Nordseite.*

*Die Nischen sind zugesezt, sie waren ursprünglich ca. 18 cm tief. Das Mauerwerk des ersten Bestandes ist sorgfältig gesetzt, der Setzmörtel ist kalt-grau mit vielen feinen Kalkspatzen.*

*Der Setzmörtel ist als dünne Schicht unregelmäßig auf der Ziegeloberfläche abgezogen.*

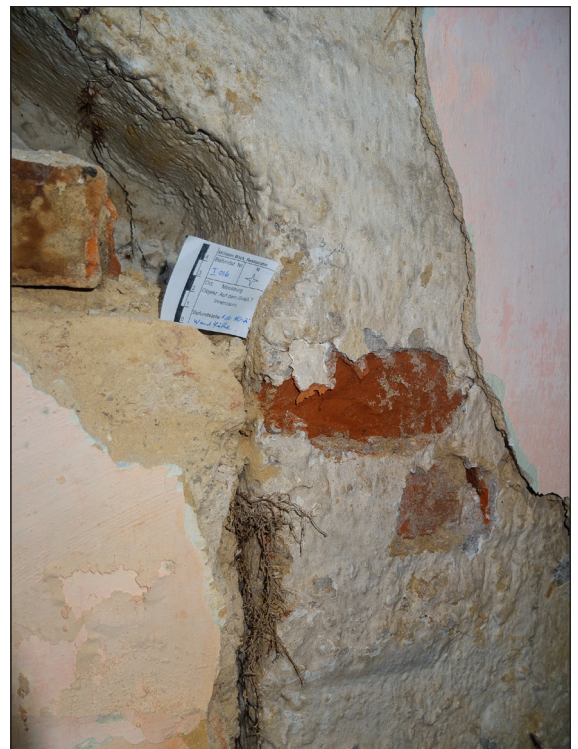
**Obergeschoss - Raum 106**

*Detailaufnahme der östlichen Laibung mit dem Bogenansatz.*

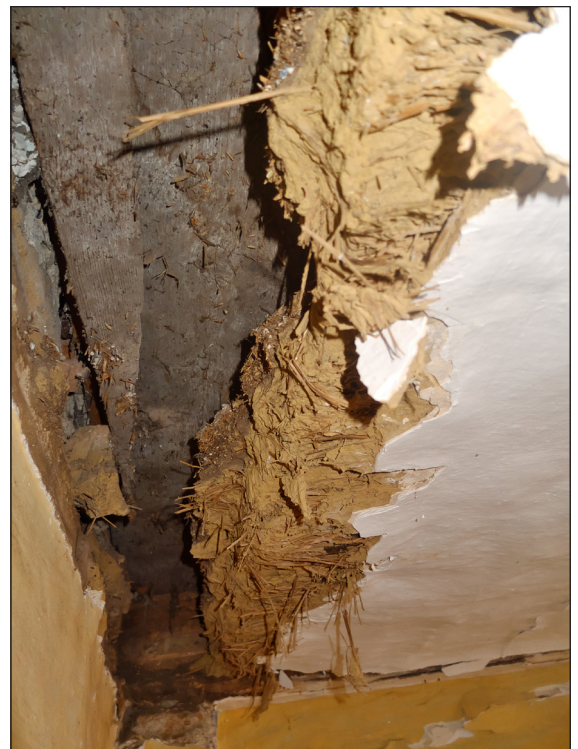
*Erdgeschoss - Raum 106*

*Lehmwickeldecke aus der Zeit um 1705.*

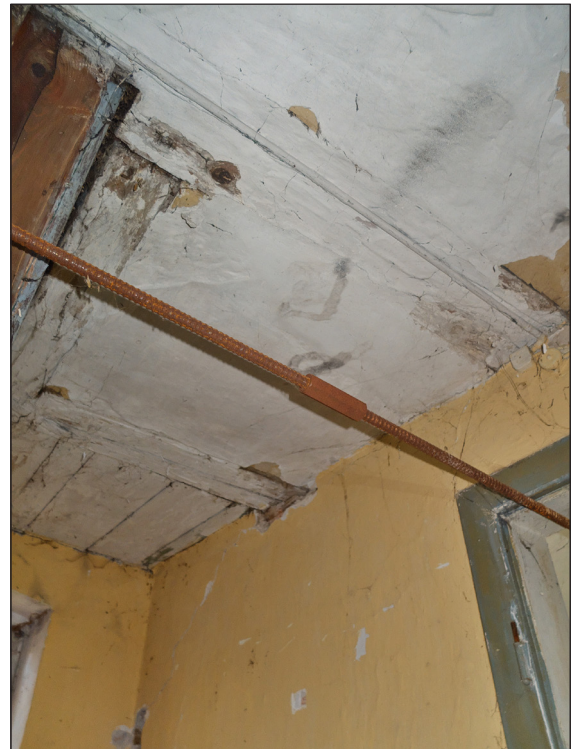
*Erdgeschoss - Raum 101*

*Lehmwickeldecke aus der Zeit um 1705.*

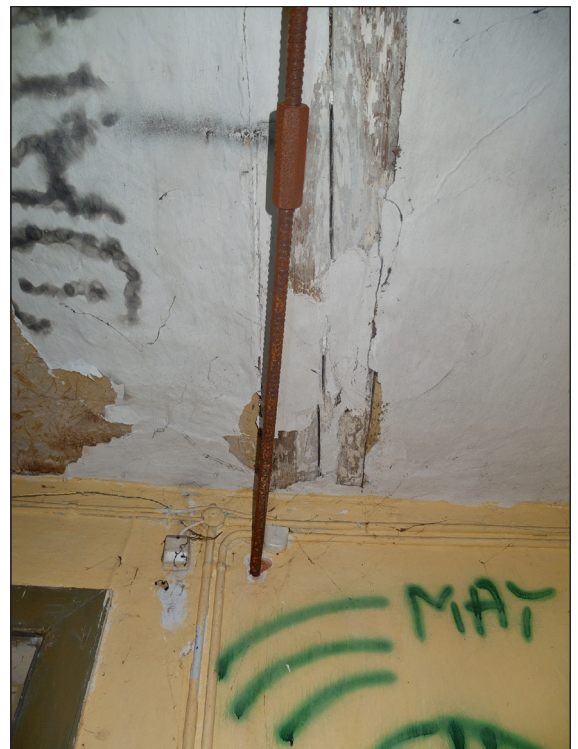
*Erdgeschoss - Raum 101*

*Lehmwickeldecke aus der Zeit um 1705.*

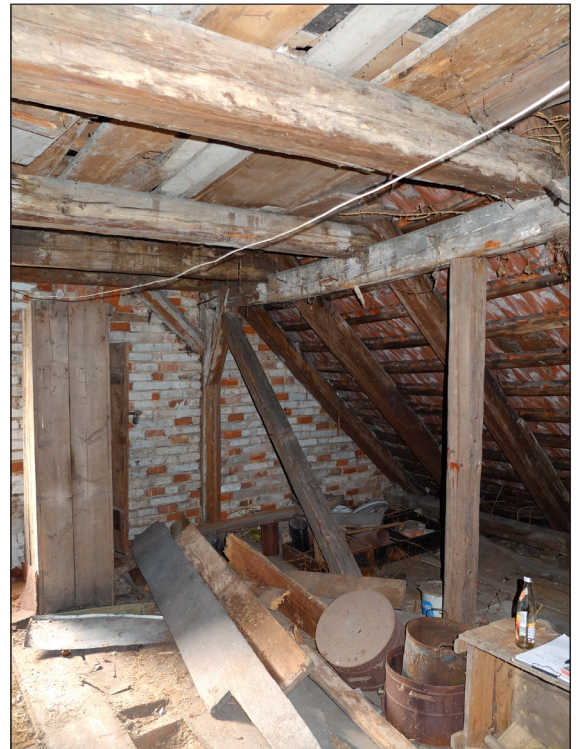
#### *Dachgeschoss - Raum 201*

*Dachkonstruktion aus der Zeit um 1705. Die rechte Stütze wurde nachträglich als Reparatur eingestellt.*

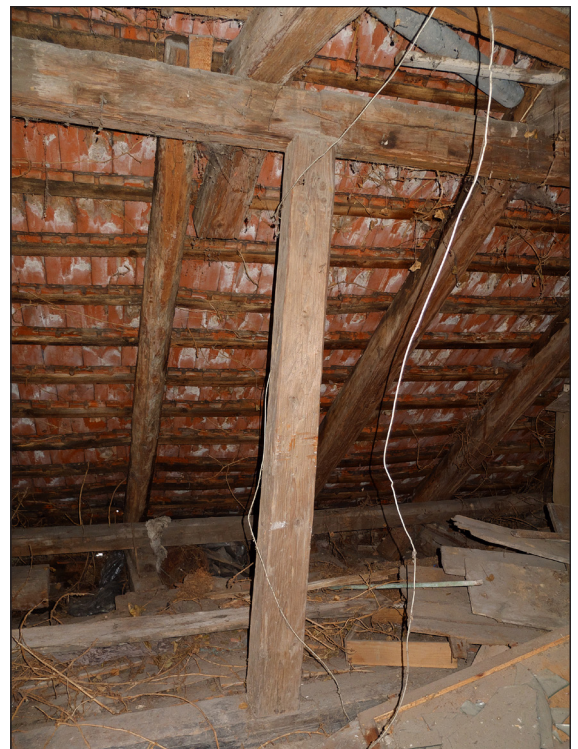
#### *Dachgeschoss - Raum 201*

*Dachkonstruktion aus der Zeit um 1705. Schadhafter Bereich an der Nordseite.*

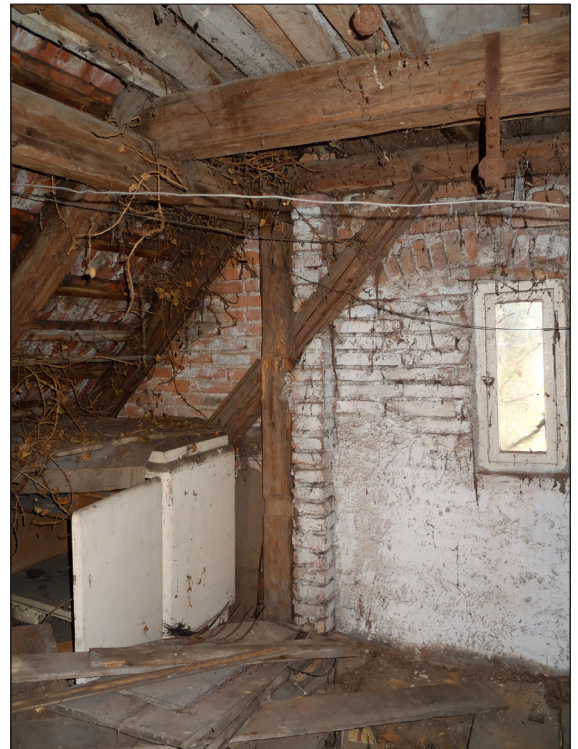
#### *Dachgeschoss - Raum 201*

*Nordöstliche Ecke der Dachgeschosses. Das östliche Gebinde wurde dem Anschein nach beim Aufmauern der Giebelwand um ca. 30 bis 40 cm nach innen versetzt.*

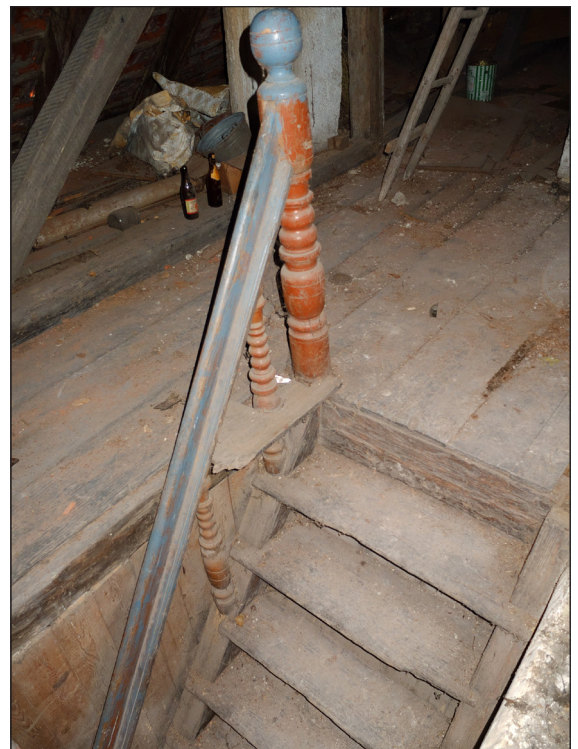
#### *Dachgeschoss - Raum 201*

*Treppe aus der Zeit um 1705 an der Ostseite.*

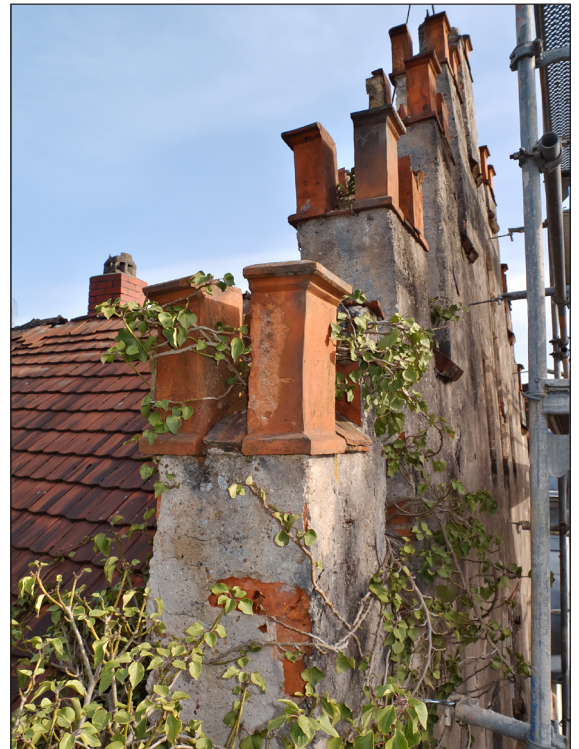
*Westfassade mit Zinnengiebel  
Nördlicher Teil des Giebels.*

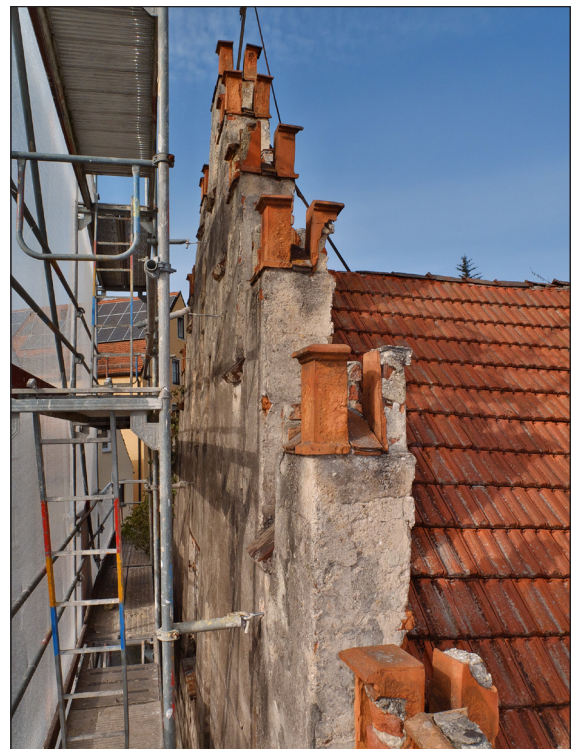
*Westfassade mit Zinnengiebel  
Südlicher Teil des Giebels.*

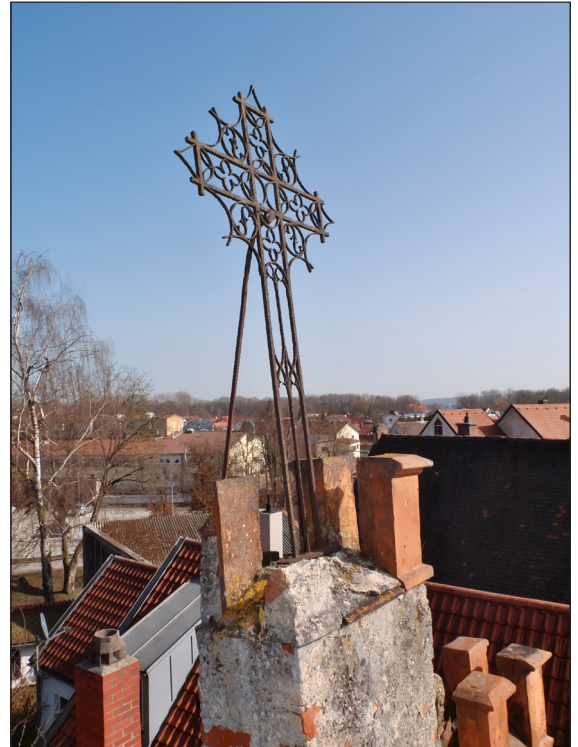
*Oberste Zinne mit geschmiedetem, wohl bauzeitlichem Kreuz.*

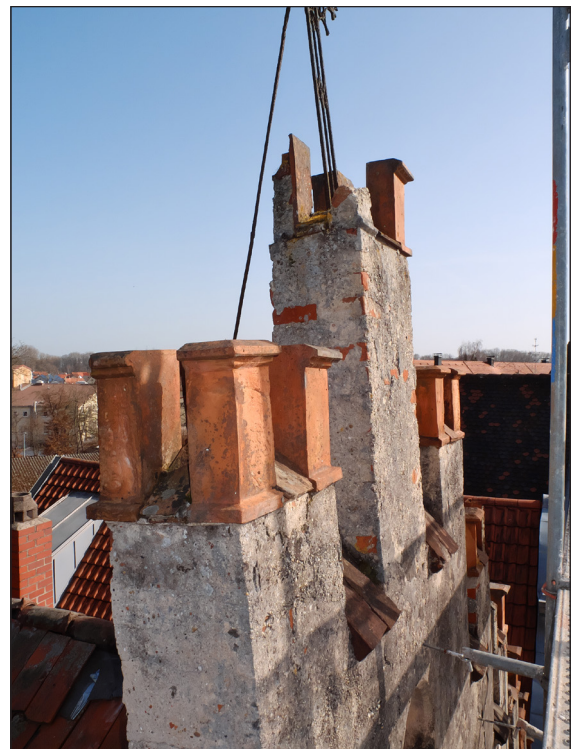
*Zinne an der Nordseite.*

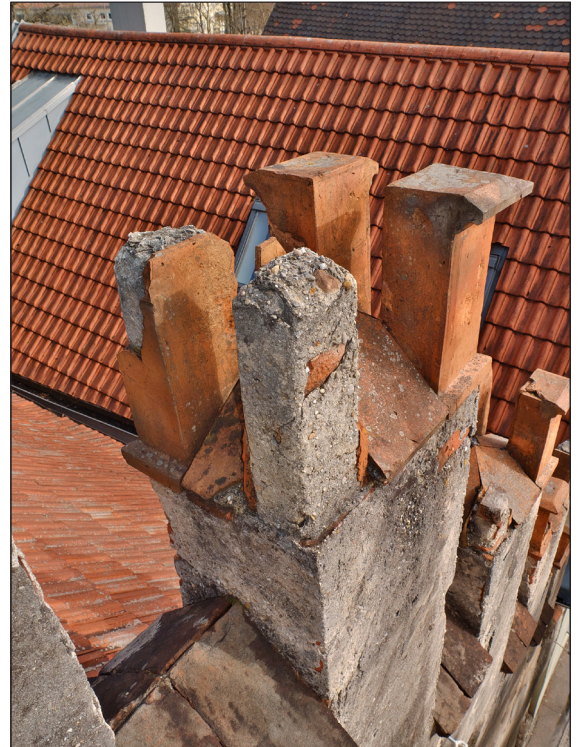
*Zinne an der Südseite mit dem oberen Abschluss aus vier kleinen Zinnen aus Terrakotta. Die kleinen Zinnen bestehen aus einem hohlen Kasten, der auf einen Rohling aus Ziegeln und Mörtel gesteckt wurde. Zwischen den kleinen Zinnen liegt ein Dach aus auf Gehrung gefertigten Ziegelplatten.*

*Heute sind nahezu alle Terrakotta-Zinnen schadhaft oder sogar zerstört.*

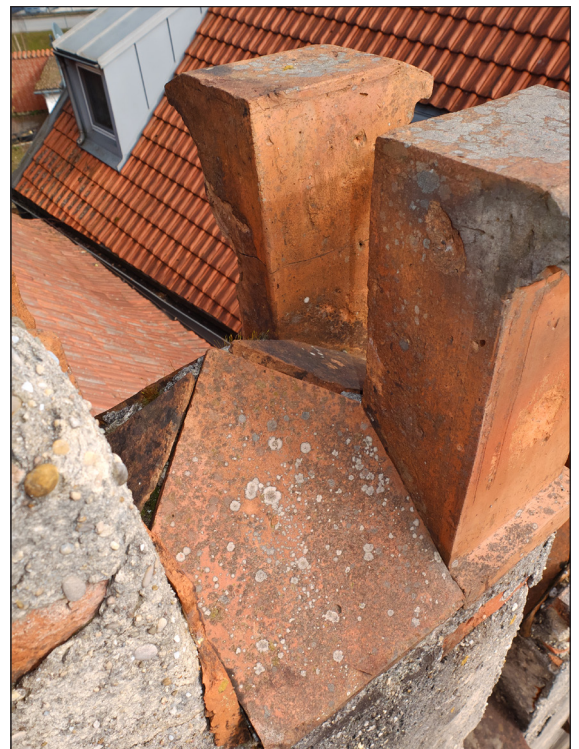
*Detail zu Aufnahme Nr. 29. Ziegelplatten der Abdeckung zwischen den Zinnen.*

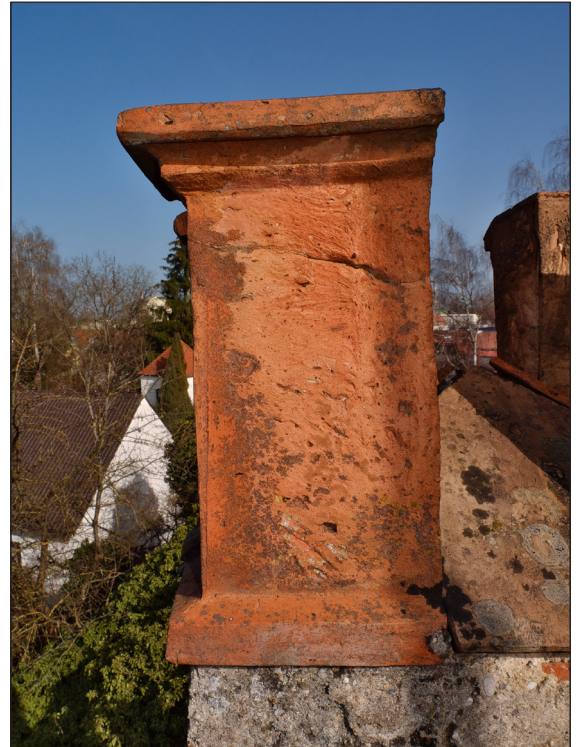
*Detail einer Terrakotta-Zinne an der Nordseite.*

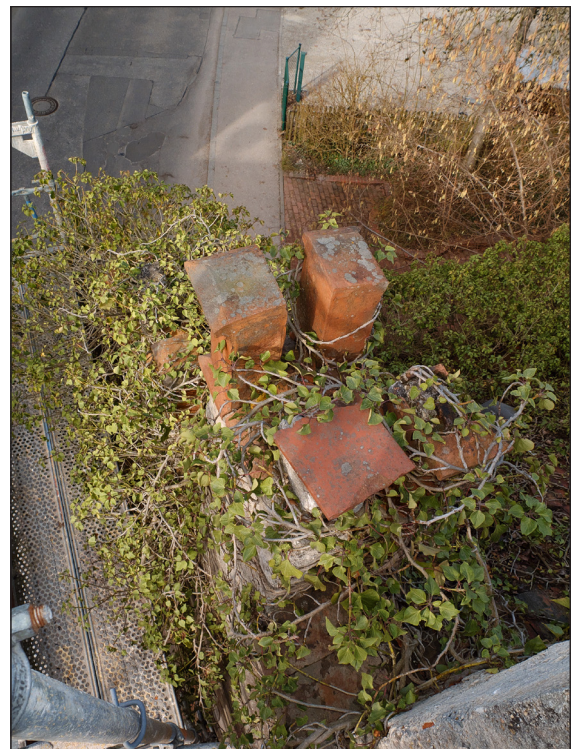
*Mit Efeu umrankte Zinnen an der Nordseite.*

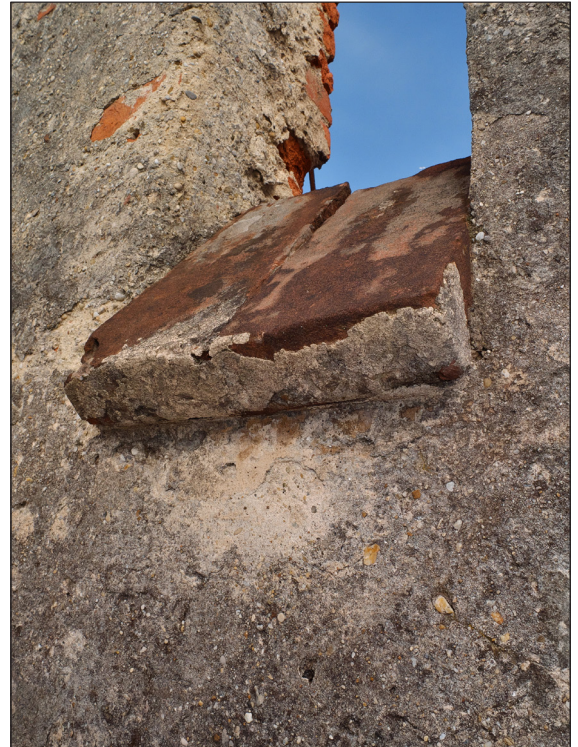
*Abdeckung der Mauerkrone zwischen den großen Zinnen aus schrägen Ziegellagen. Die Ziegel waren bauzeitlich verputzt und vermutlich farbig gefasst.*

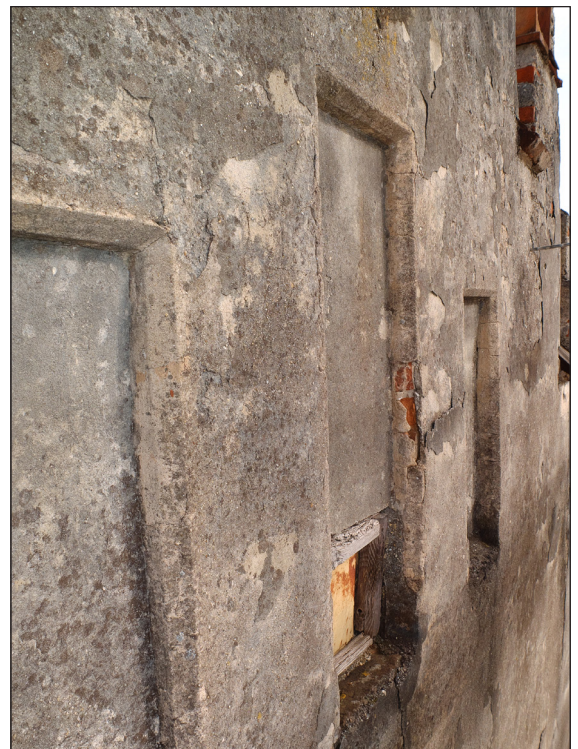
*Ehemalige Fensteröffnungen im oberen Bereich des Giebels. Die Fensteröffnungen waren bauzeitlich offen, sie wurden nachträglich zugesetzt.*

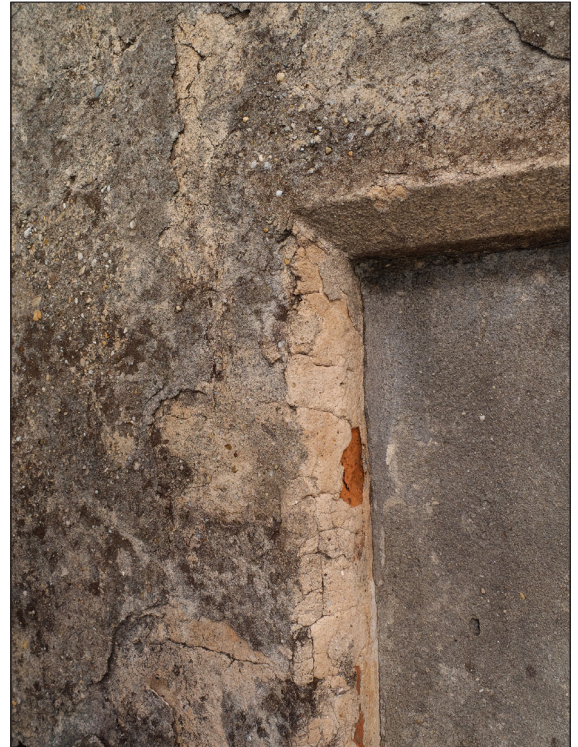
*Detail der nördlichen, oberen Fensteröffnung. Die Laibungskanten sind gefast. Der Putz ist feinsandig und sehr sorgfältig gearbeitet. Der Putzmörtel ist hart und lehmfarben, es handelt sich vermutlich um Romanzement.*

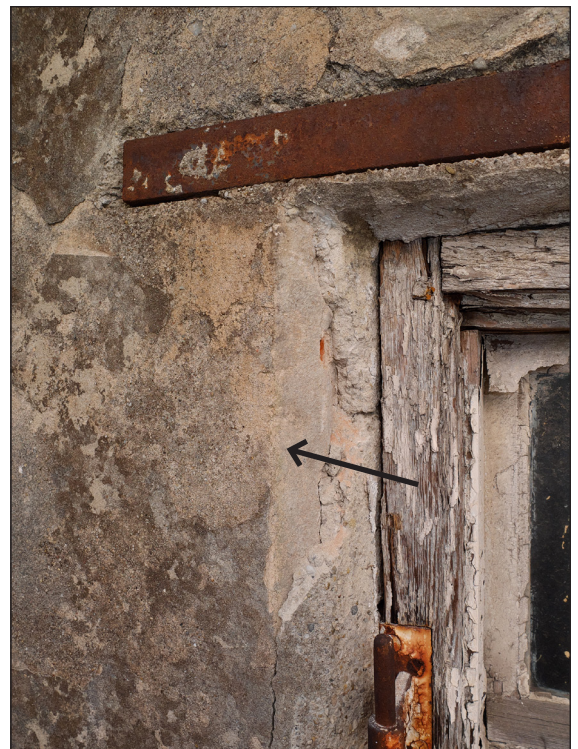
*Mittleres Fenster im Bereich des Dachgeschosses. Der Sturz aus einem Stahlprofil ist nicht bauzeitlich, er wurde wohl um 1900 mit dem neuen Fenster eingebaut. Dabei wurde die bauzeitliche Laibung mit der Fasse überputzt. Die ältere Laibungskante ist sehr glatt und scharfkantig in Romanzement ausgeführt.*

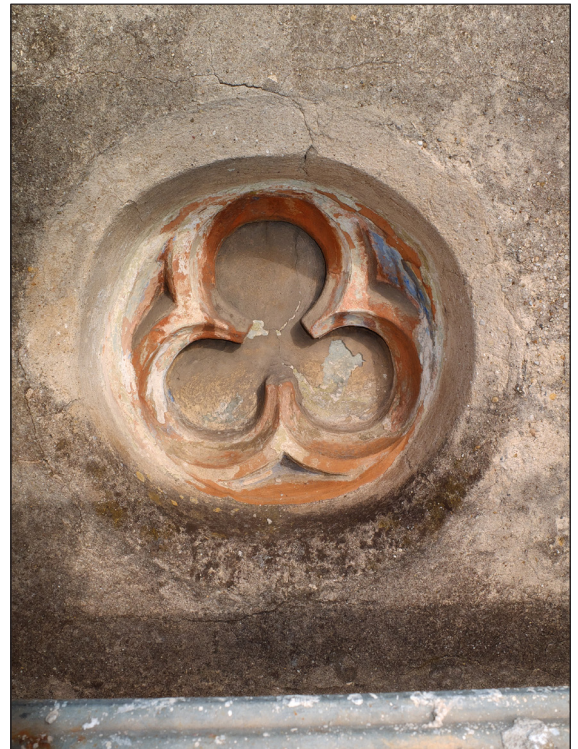
*Oberer Dreipass aus Terrakotta an der Südseite des Giebels. Vermutlich wurden die Formteile mit einer dünnen Schlämme überzogen und farbig gefasst. Erkennbar sind lindgrüne und kräftig blaue Farbtöne.*

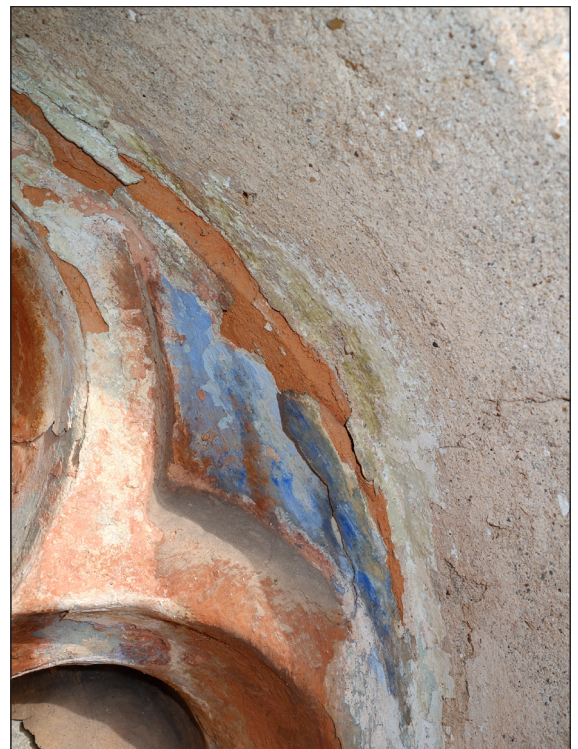
*Detail der Formteile Aufnahme Nr. 36*

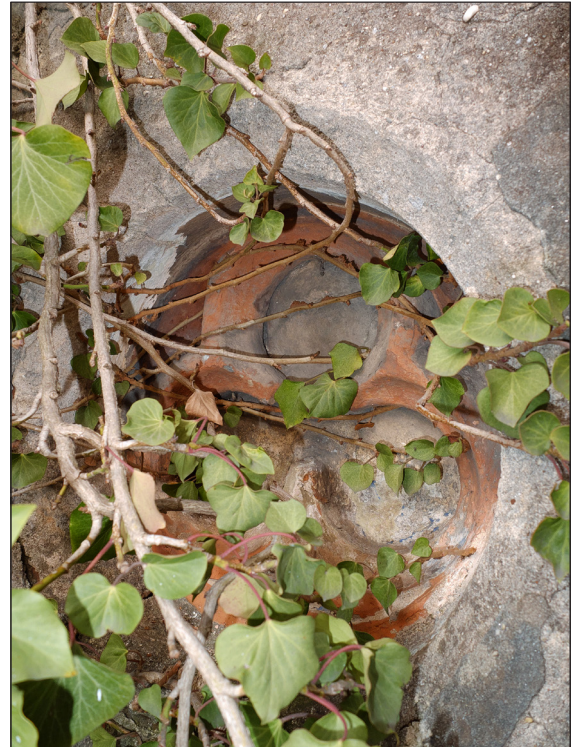
40  
*Westfassade mit Zinnengiebel*  
*Dreipass aus Terrakotta an der Nordseite des Giebels. .*

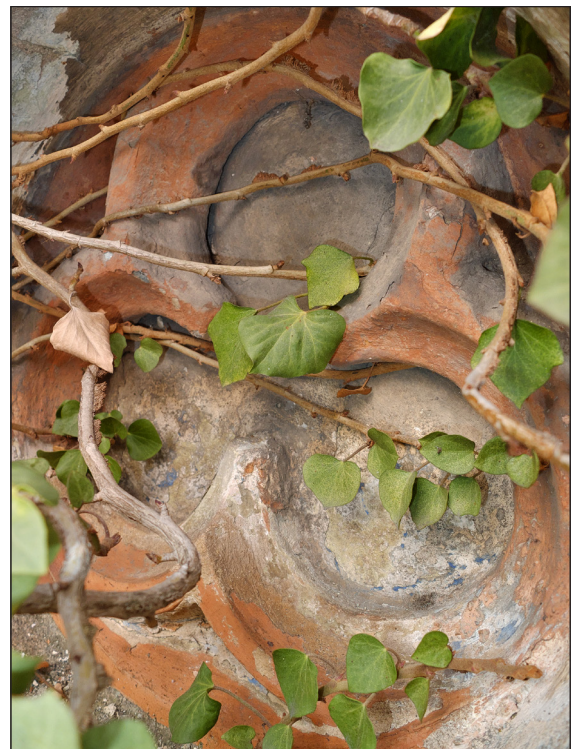
41  
*Westfassade mit Zinnengiebel*  
*Detail der Dreipasses Aufnahme Nr. 40*

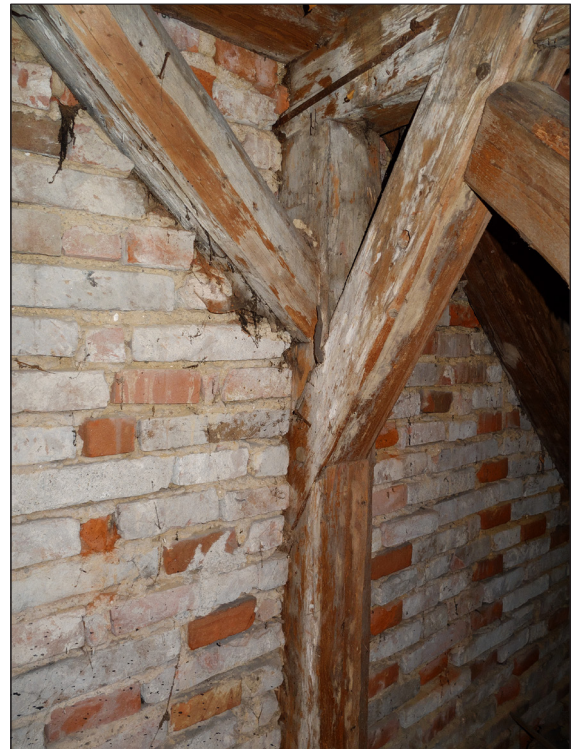
#### *Dachgeschoss Raum Nr. 201*

*Westliche Giebelwand mit der nordwestlichen Stütze des Dachstuhles von 1705-07. Die Holzkonstruktion des Dachstuhles wurde mit der Errichtung der Giebelwand eingemauert.*

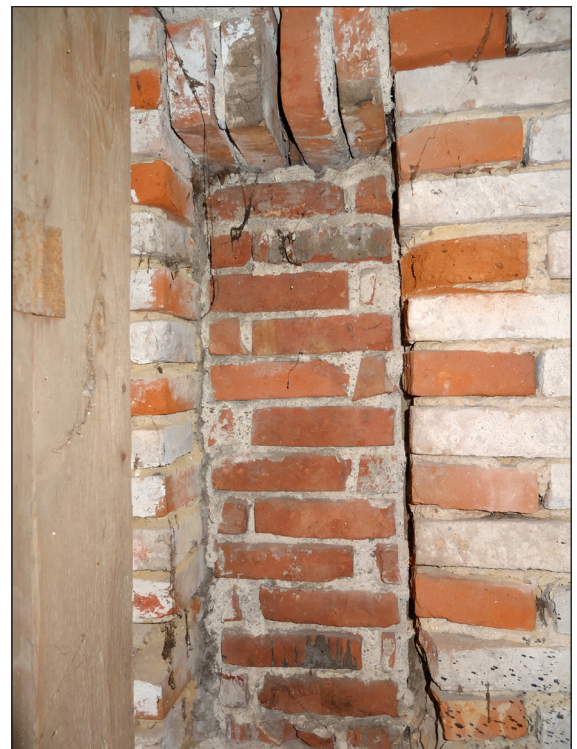
*Zugesetzte Fensteröffnung in der unteren Ebene der Giebelwand an der Osteite.*
