# Befunddokumentation

Stadthaus  
Leinbergerstraße 2

Moosburg

- Fassade und Innenraum-  
Stichpunktbefund

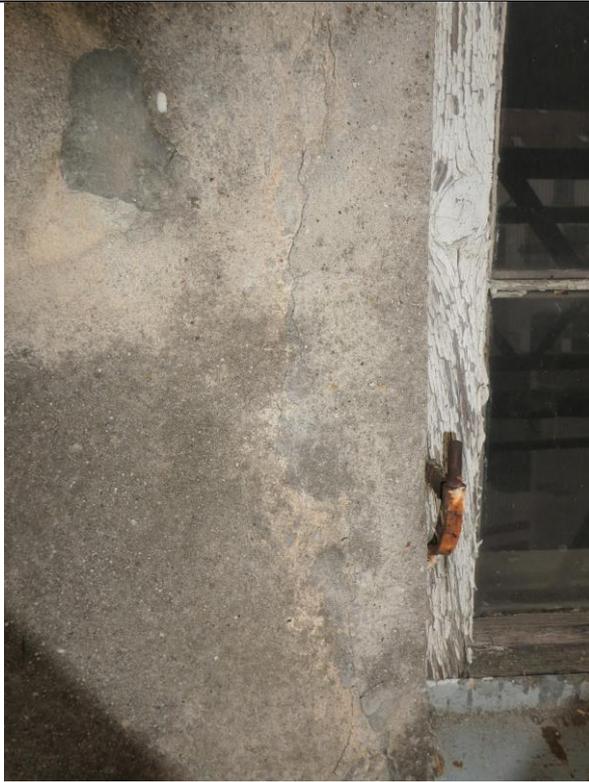
Putzergänzung um den Fensterrahmen  
Südwestfassade

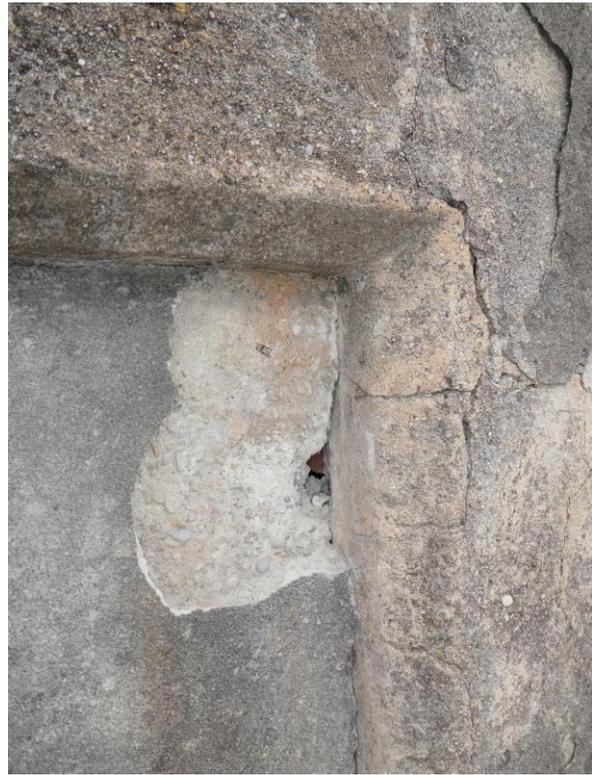
Zugesetztes Schlitzfenster am Giebel,  
Maßnahme um 1900 r

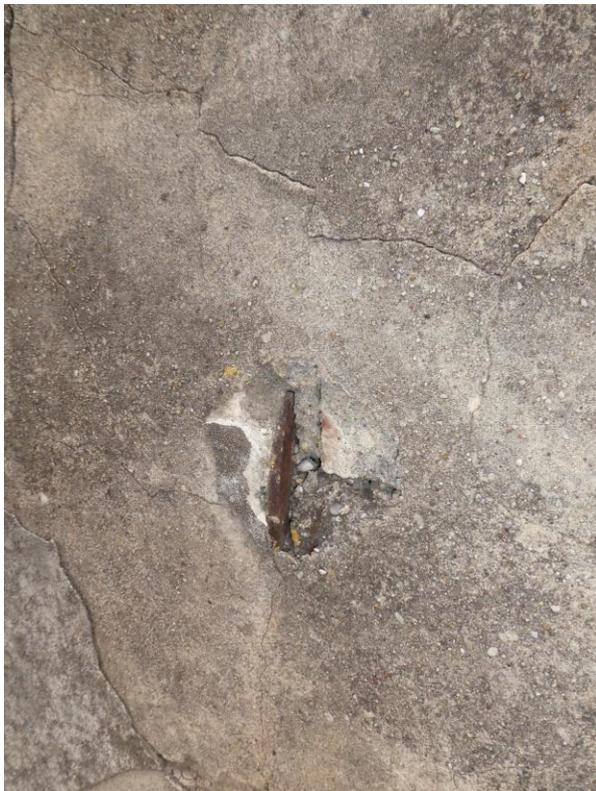
Verbindungsanker Fassade zum Holz-  
Balken der Decke über OG, Anker war  
In die Putzlage integriert

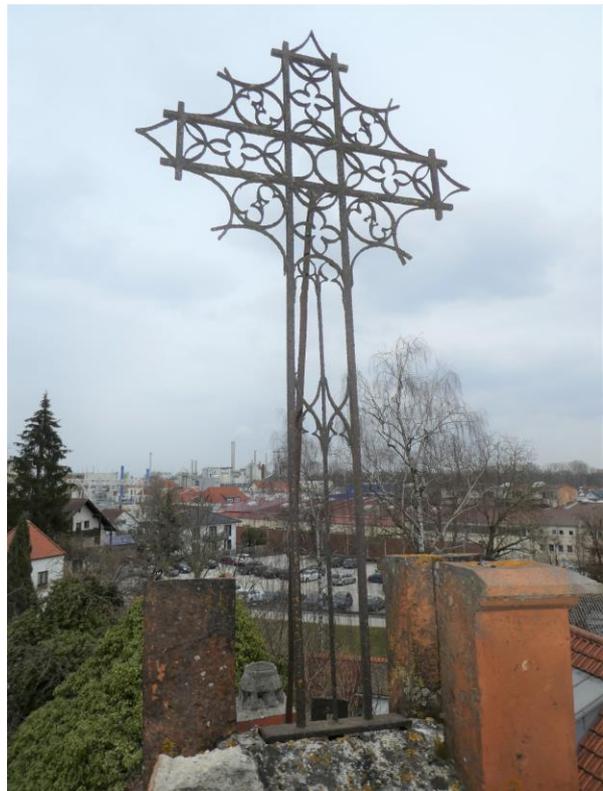
Firstkreuz am Giebel, vollflächig  
oxidiert, Farb- oder Goldfassungen  
waren nicht mehr nachweisbar.

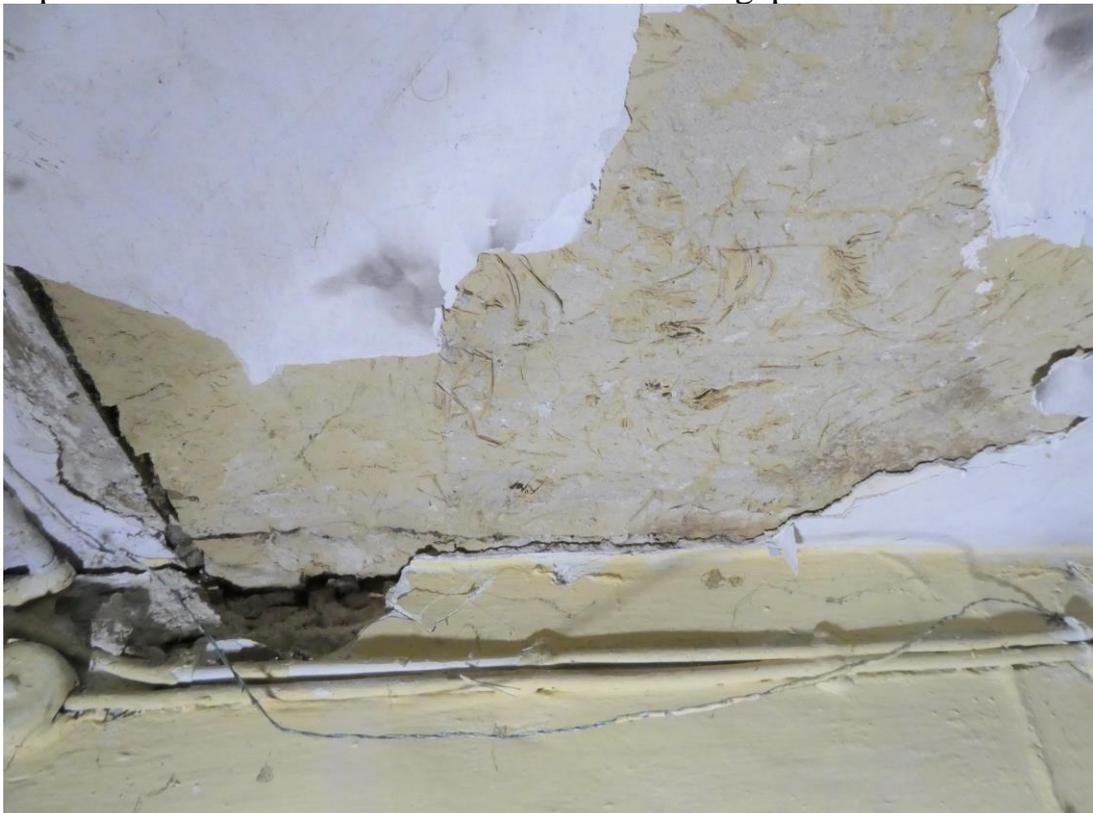
Schadensbilder an der Lehmschlagdecke. Oben Lehmschlagdecke im EG mit Schadstelle. Die Holzbalken war nicht mit Lehmschlag belegt, aber mit Kalk getüncht.

Unten Lehmschlagdecke OG Flur auch hier flächige Schäden, jedoch ist der Grundputz noch erhalten und nur die Deckschicht abgeplatzt

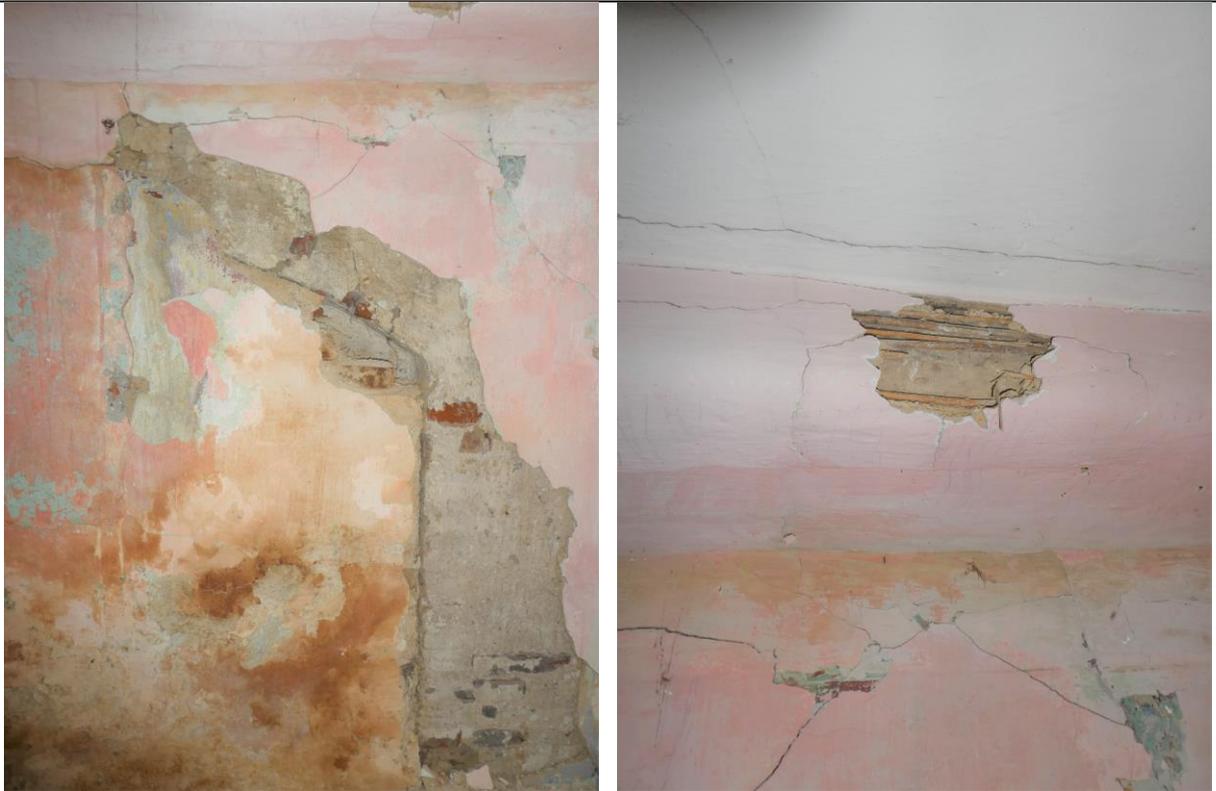
Nordzimmer im OG, zugemauerte Wandnische nach Nordwesten, Ziegelmauerwerk mit dünner Kalkschlämme und Kalkanstrichen. Streichbalken am Außenmauerwerk mit aufgenagelter Rohrmatte als Putzträger.

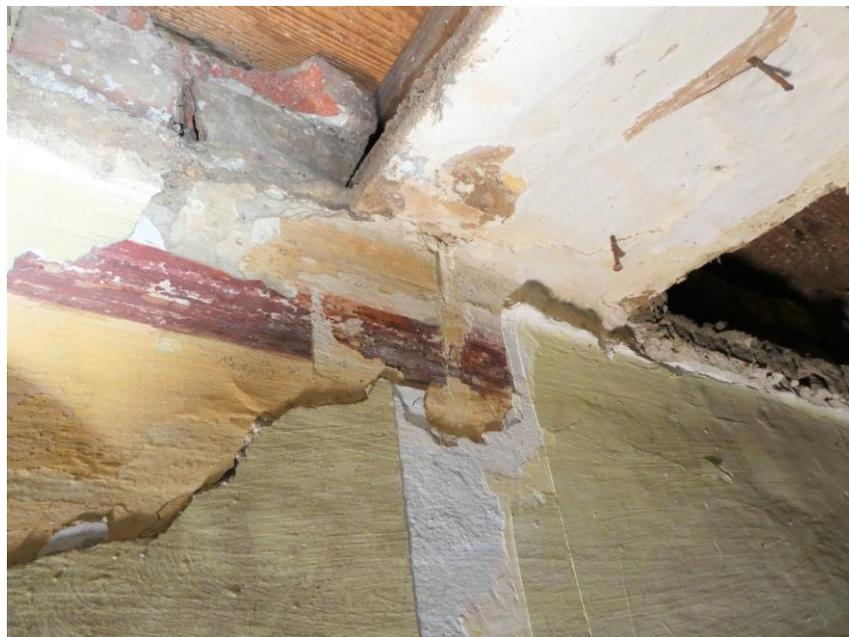
Decke Flur EG, Deckenbalken mit Brettunterbau, Relikt der Lehmschlagdecke, die zwischen den Deckenbalken ausgeführt war. Die Kalkanstriche wurden dann auf Lehmschlag und Holzflächen ausgeführt. Die ersten Farbfassungen aus dem 19. Jahrhundert sind noch an der Balkenunterseite nachweisbar, um 1900 wurde dann eine Rohrmattendecke darunter ausgeführt.

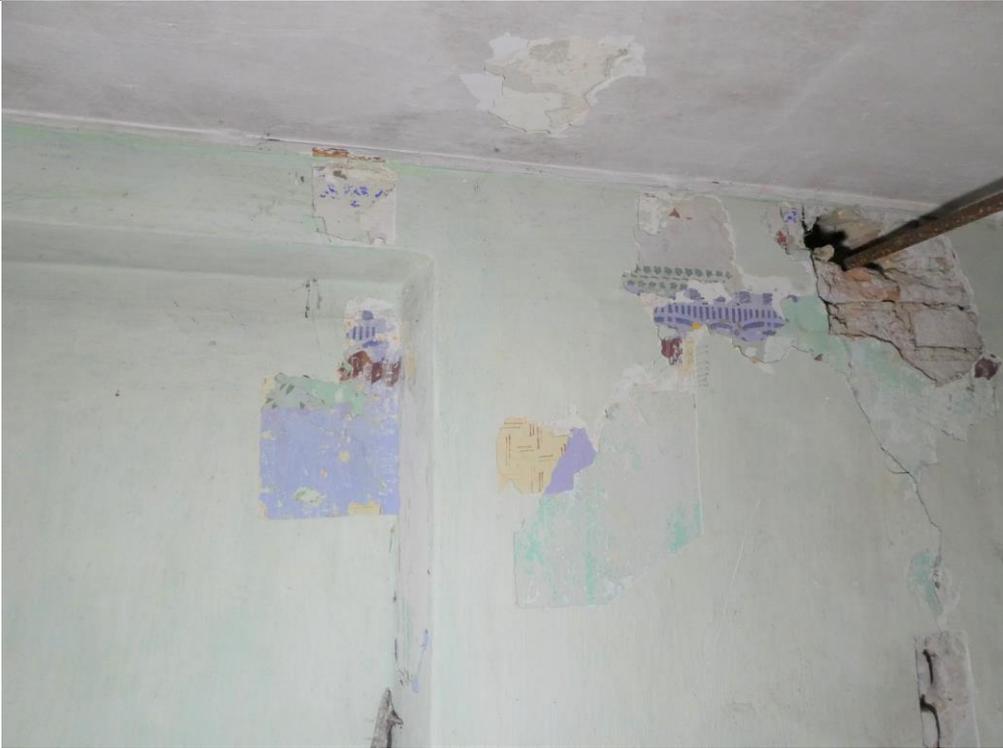
Südzimmer im 1. OG, diverse Schablonierungen und Farbfassungen an den Wandflächen aus dem 19. und 20. Jahrhundert.

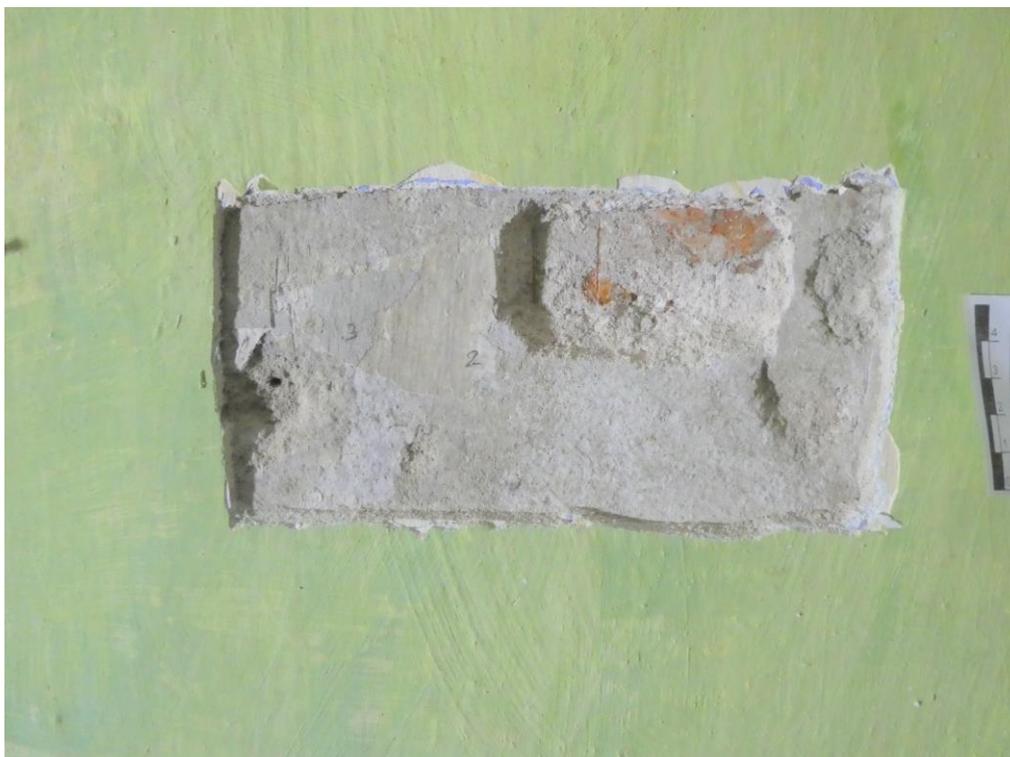
Historische Putzfläche, dünne Kalkputzlage mit 3 Kalkfassungen in gebrochenem Weiß bzw. Hellgrauer Tönung an der Außenwand nach Nordwesten, darüber Kalkputz aus dem 19. Jahrhundert mit Farbfassungen

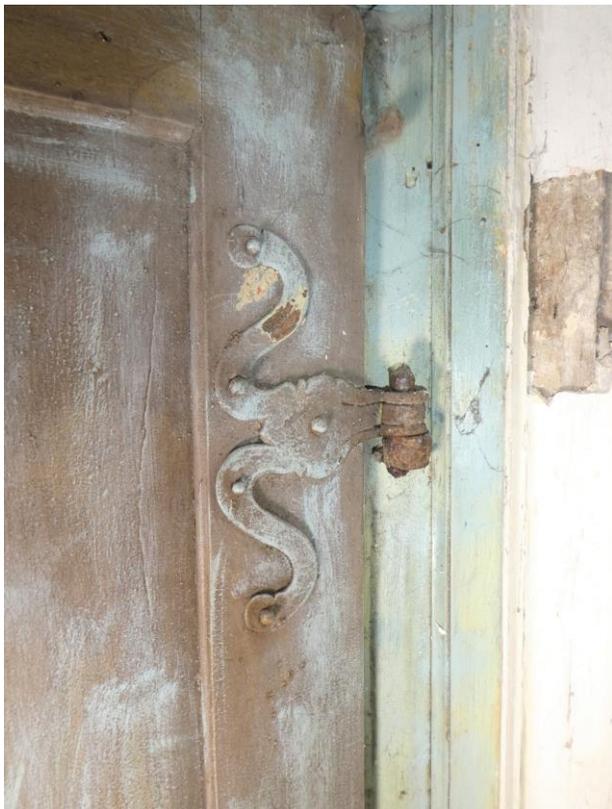
Türblatt im 1. OG, Das Türblatt ist dem späten 19. Jahrhundert zuzuordnen, Türstock (Blockzarge) und Beschlag sind wesentlich älter und wurden hier weiterverwendet.  
Rechts Befundstelle mit Lehmschlagputz unter der aktuellen Kalkputzlage.

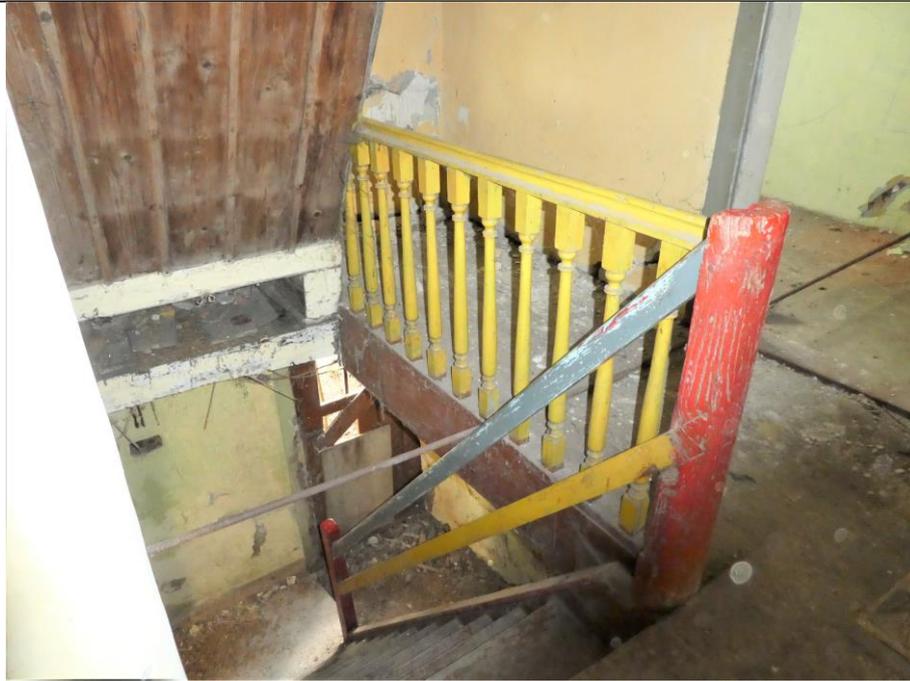
Treppenanlage vom Erdgeschoß zum Dachgeschoß, Treppenlauf und Geländer sind im 20. Jahrhundert erneuert worden, die Sprossenbrüstung hingegen ist aus dem 19. Jahrhundert erhalten geblieben.

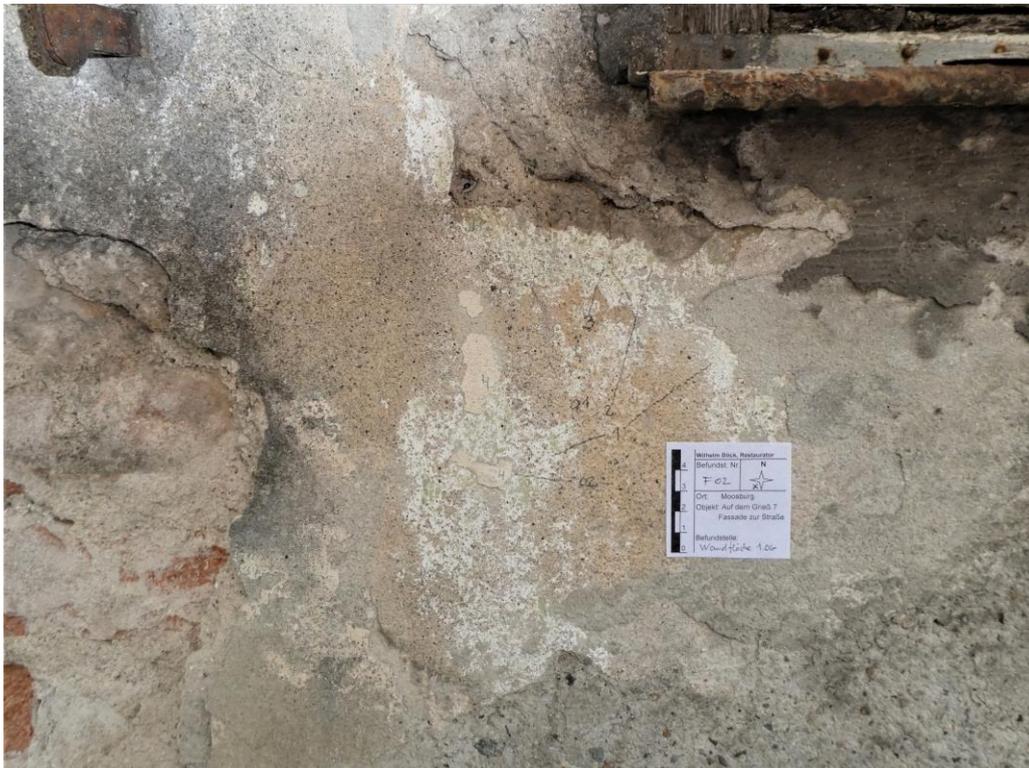
Befundstelle Wandfläche Südwestfassade direkt unter der Fensteröffnung.

Auch hier die glatte, harte Putzlage als zementhaltiger rötlicher Kalkputz (Romankalk NHL?) mit Erstfassung in weißer Kalktünche ausgeführt.

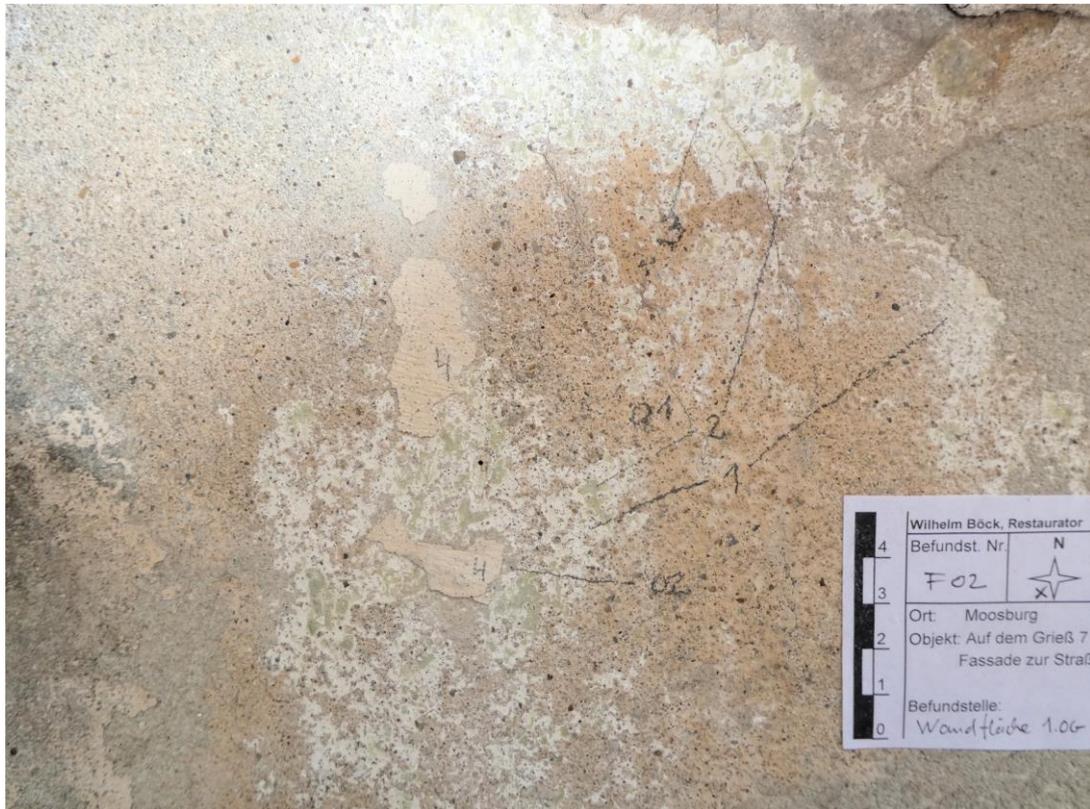
Befundstelle Wandfläche Südwestfassade direkt unter der Fensteröffnung, Detail.

Fassung 1 in weißer Kalkfassung auf rötlichen Kalkputz, Fassung 2 in hellem Lindgrün und Fassung 3 in hellbeiger Tönung. Auf einer dünnen zementhaltigen Kalkschlämme (Renovierung 1960) eine weitere hellbeige Kalkfassung

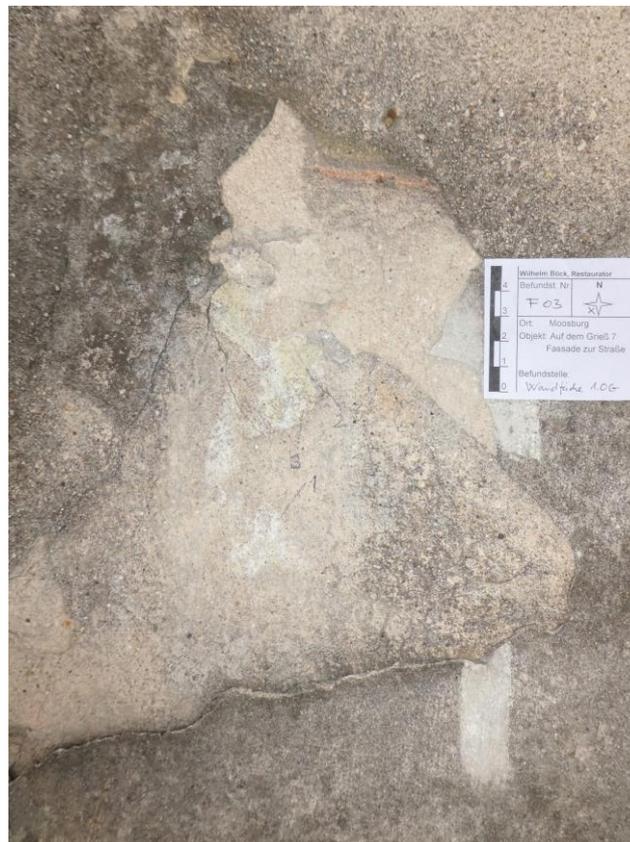
**Befundstelle Wandfläche Südwestfassade 1. OG.**

Fassung 1 in weißer Kalkfassung auf rötlichen Kalkputz, Fassung 2 in hellem Lindgrün und Fassung 3 in hellbeiger Tönung. Auf einer dünnen zementhaltigen Kalkschlämme (Renovierung 1960) eine weitere hellbeige Kalkfassung, stark verschmutzt.

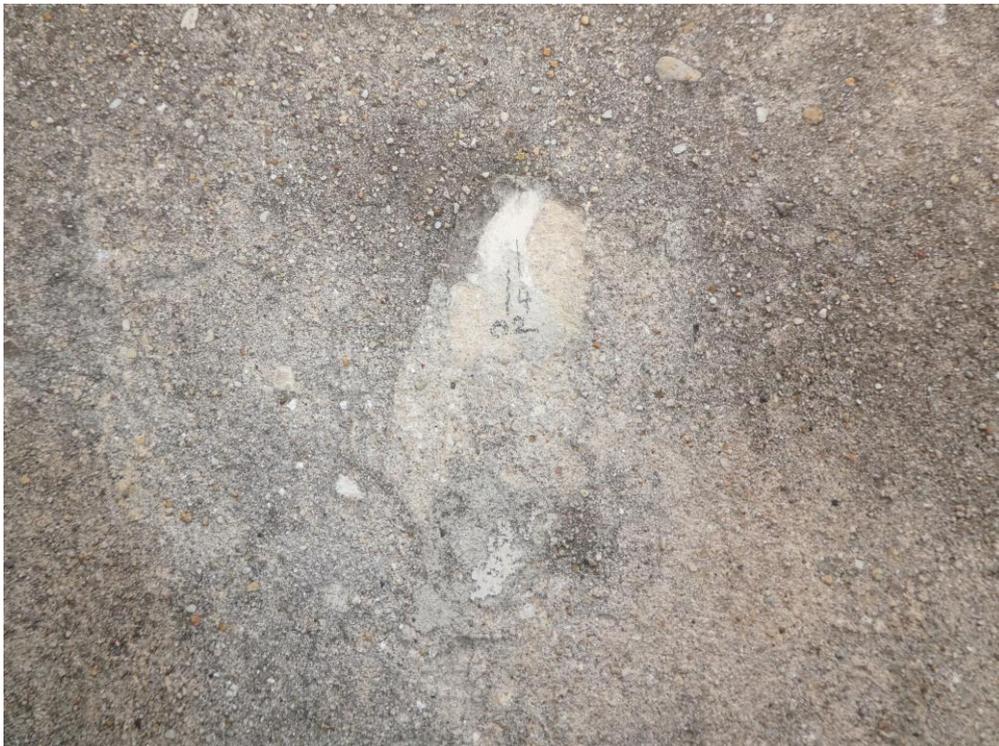
Befundstelle Wandfläche Südwestfassade 1. OG.

Auf einer dünnen zementhaltigen Kalkschlämme (Renovierung 1960) eine hellbeige Kalkfassung, stark verschmutzt.

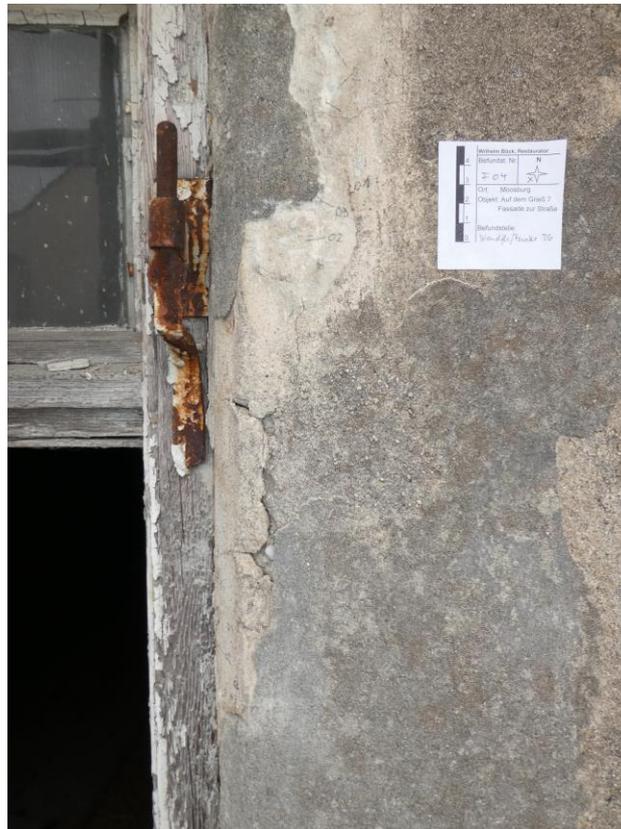
Befundstelle Wandfläche Südwestfassade bei Fensteröffnung im DG.  
 Gut erkennbar die heterogenen Putzlagen, infolge der Fenstererneuerung und diverser Putzausbesserungen.

Die Farbfassungen am Fensterstock sind wie die Fassade stark abgewittert, die Beschläge der Fensterläden stark korrodiert.

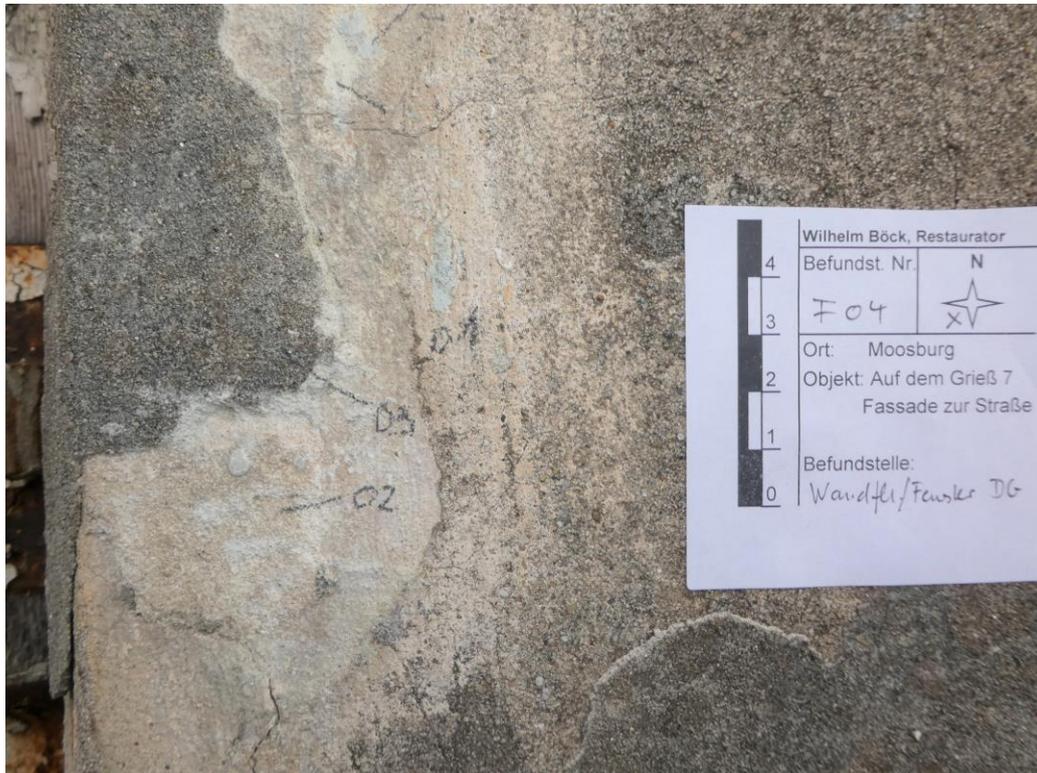
Befundstelle Wandfläche Südwestfassade direkt unter der Giebelabplattung aus Vollziegeln.

Der Fensterstock wurde wohl um 1900 erneuert, dabei wurde auch die Fensterleibung neu eingeputzt. So finden sich hier neben den Fassadenputzen aus der Mitte des 19. Jahrhunderts und der letzten Überputzung von 1960 noch weitere Putze aus der Jahrhundertwende um 1900.

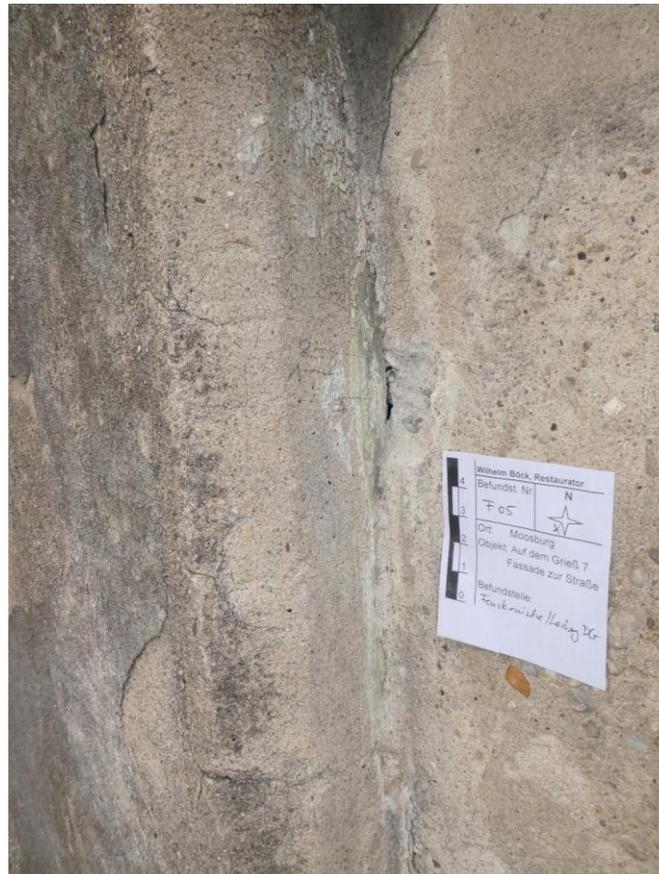
Befundstelle Wandfläche Südwestfassade Wandnische im Giebelbereich.  
 Die Wandnischen im Giebelbereich waren ursprünglich mit Fensteranlagen ausgestattet, sind aber bereits auf den Bildern von 1912 zugemauert. Die Putzkanten der Fensterstockanschlüsse sind noch gut erkennbar.

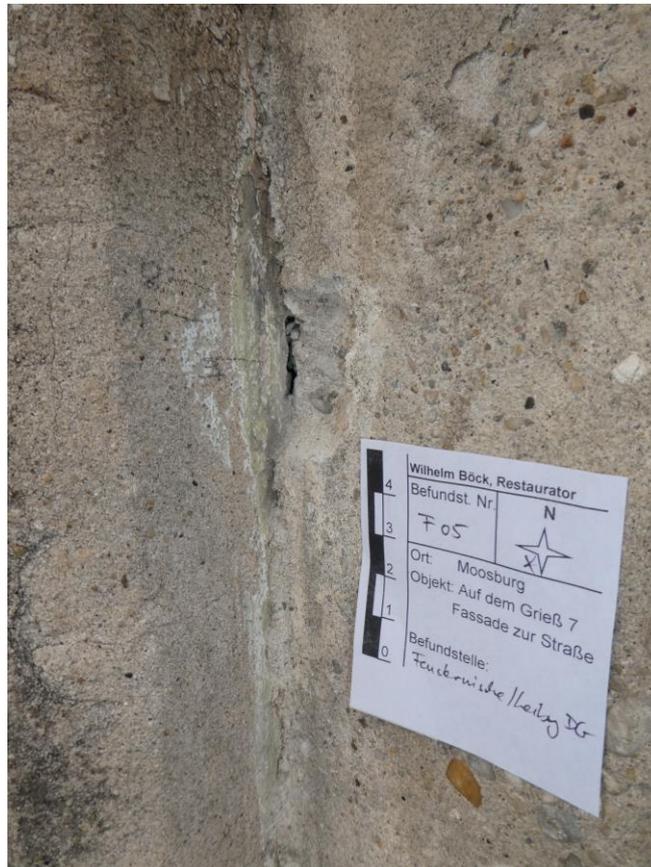
Befundstelle Leibung Giebelnische, Erstfassung in Kalkweiß, gefolgt von einer hellen Lindgrünfassung, darauf findet sich eine Kalkfassung in Rosa. Gut erkennbar der hinter die nachträgliche Nischenausmauerung verlaufende Kalkputz aus der neugotischen Fassadengestaltung

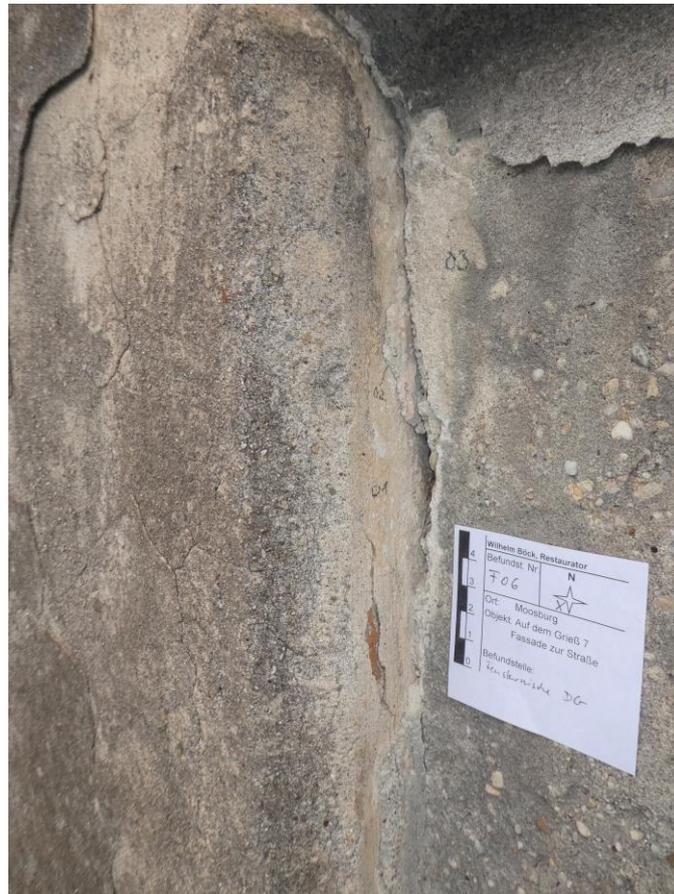
Befundstelle Leibung Giebelnische, Erstfassung in Kalkweiß. Darauf findet sich eine Putzausbesserung mit einer hellen Lindgrünfassung, und nachfolgend eine Kalkfassung in Rosa.

Auch hier gut erkennbar der hinter die nachträgliche Nischenausmauerung verlaufende Kalkputz aus der neugotischen Fassadengestaltung.

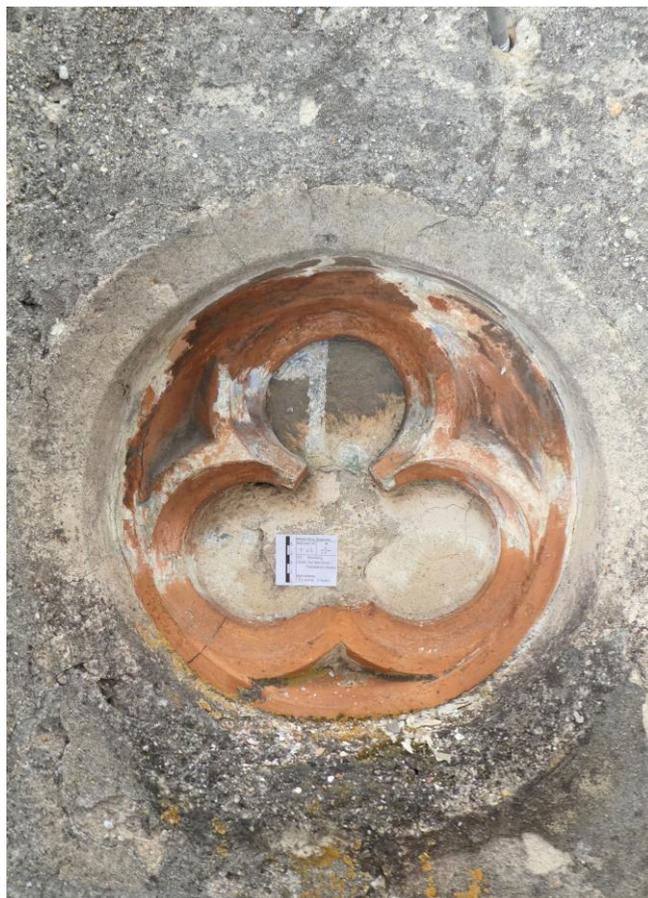
Befundstelle Wandfläche Südwestfassade Rosette in Giebelmitte  
 Die aus Ziegel geformten Rosetten am Giebel wurden bei der Erstfassung mitge-  
 fasst, also nicht ziegelsichtig belassen., erst bei der letzten Fassadenfassung um  
 1960 wurden die Rosetten im Ziegelton auf Kalkbasis abgefasst.

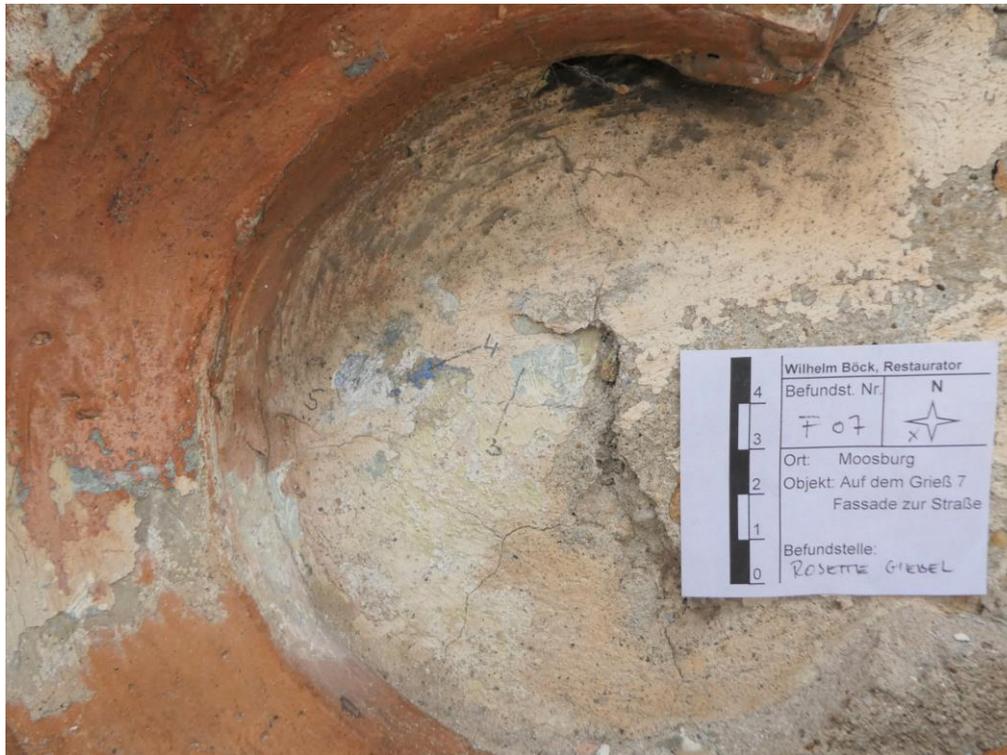
**Befundstelle Wandfläche Südwestfassade Rosette in Giebelmitte**

Die aus Ziegel geformten Rosetten am Giebel wurden bei der Erstfassung mitgefasst, also nicht ziegelsichtig belassen, nachfolgend finden sich polychrome Kalkfassungen z. Teil in kräftigen Tönungen. Bei der letzten Fassung wurden die Ziegelformteile mit einer ziegelfarbigen Kalkfassung ausgeführt, wohl als Analogie zu den ziegelsichtigen Zinnenaufsätzen.

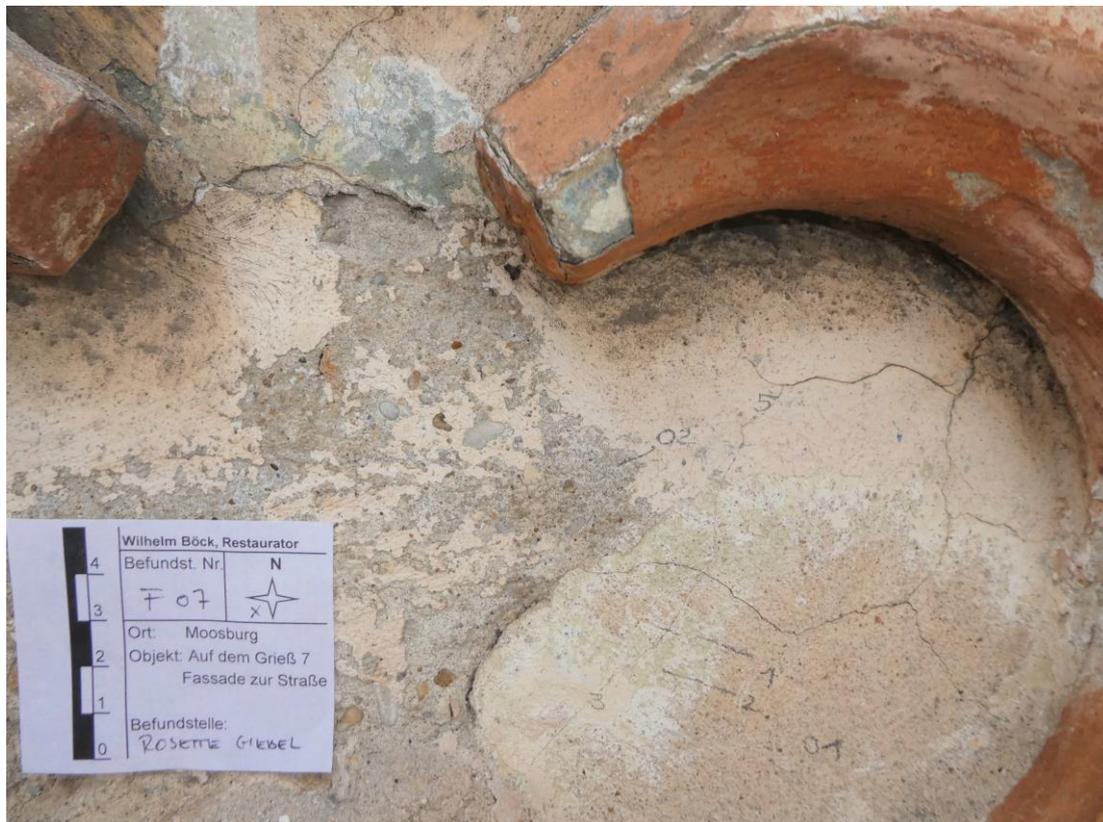
Befundstelle Rosette Rücklage. Die Rücklage waren bei den ersten 3 Fassungen in den jeweiligen Wandtönungen gehalten, Fassung 1 in Weiß, Fassung 2 in hellem Lindgrün und Fassung 3 in Hellbeige. Die Rosette selbst waren dazu polychrom abgefasst.

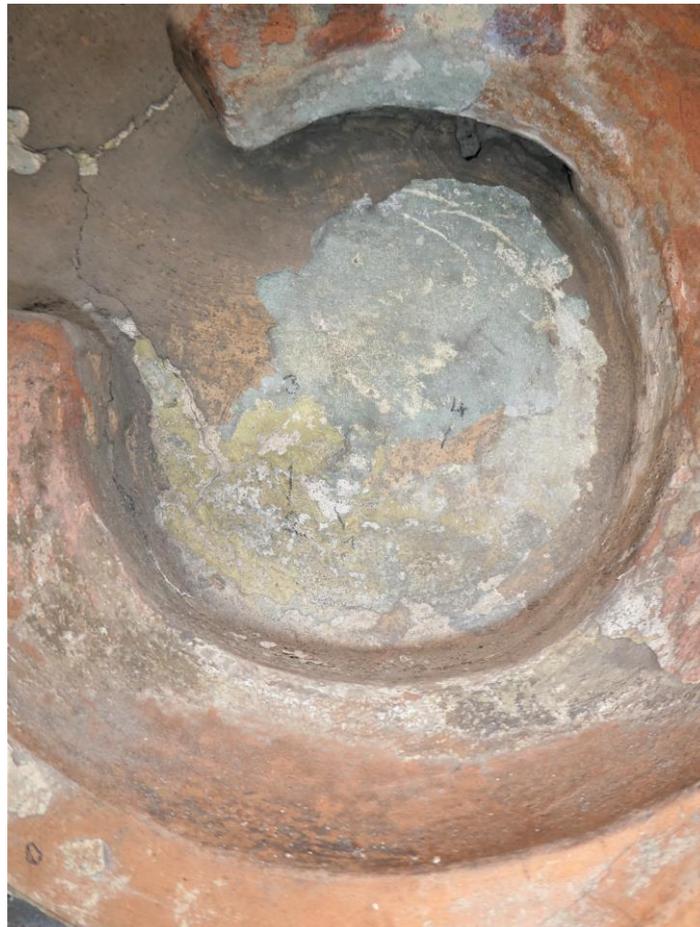
Befundstelle Giebel Rosette, Rücklagenfassungen, Fassung 1 in Weiß, Fassung 2 in hellem Lindgrün. Es folgt eine graublaue Fassung und die ziegelfarbene Kalkfassung der letzten Fassadenfarbgebung.

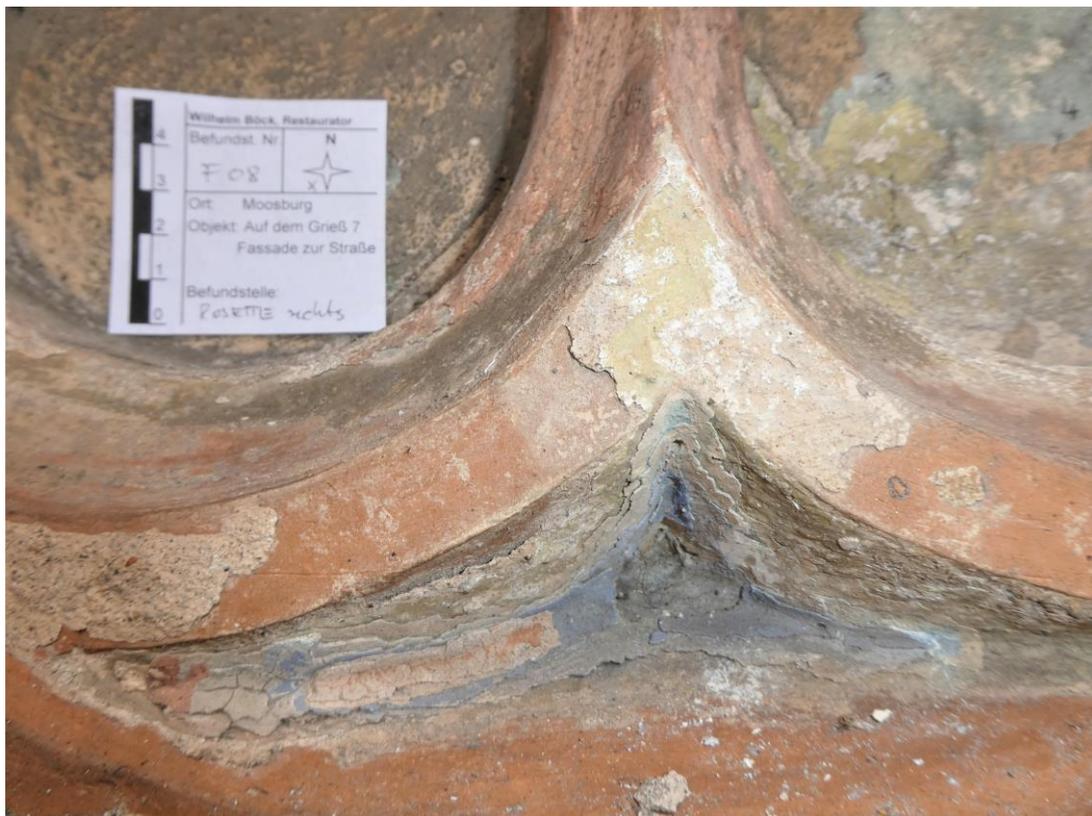
Befundstelle Giebel Rosette, Rosettenfassungen, Fassung 1 in weiß auf dünner Kalkschlämme, Fassung 2 in hellem Lindgrün. Nachfolgend Fassungen in altrosa, blau, graublau und ziegelfarben, allesamt auf Kalkbasis.

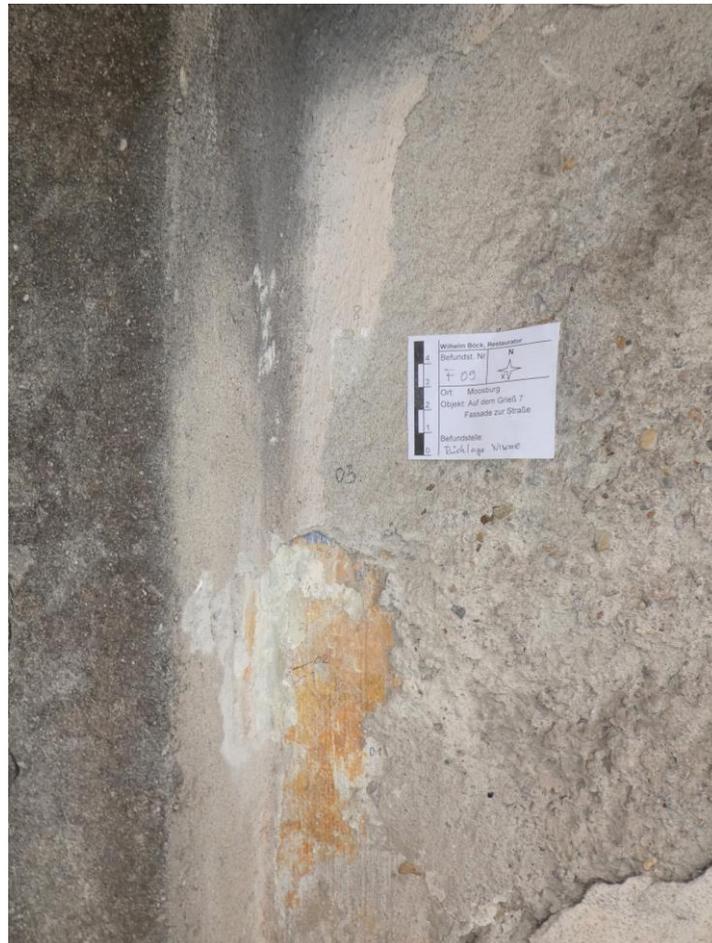
Befundstelle Wandfläche Südwestfassade Nische zur Nachbarbebauung Süd. In diesem Bereich ist noch älterer Verputz mit einer ockernen Kalkfassung nachweisbar. Die neugotische Putzfassung wurde hier über die Bestandsfassung aufgebracht.

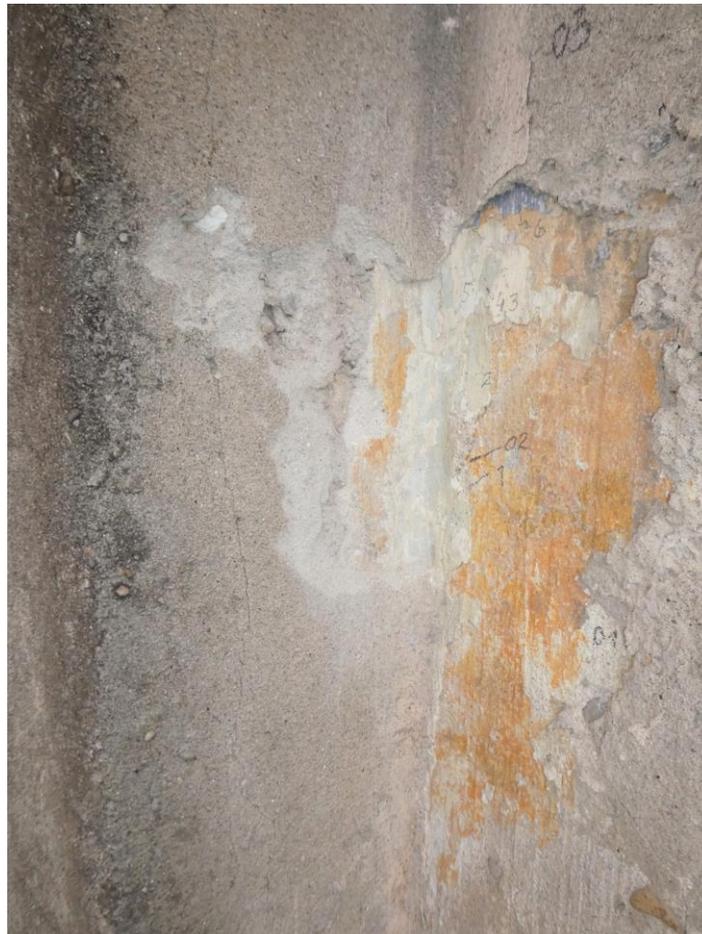
Befundstelle Wandfläche Südwestfassade Nische zur Nachbarbebauung Süd.  
 In diesem Bereich ist noch älterer Verputz mit einer ockernen Kalkfassung nachweisbar. Die neugotische Putzfassung wurde hier über die Bestandsfassung aufgebracht, darauf Fassung 1 in Weiß, Fassung 2 in hellem Lindgrün.

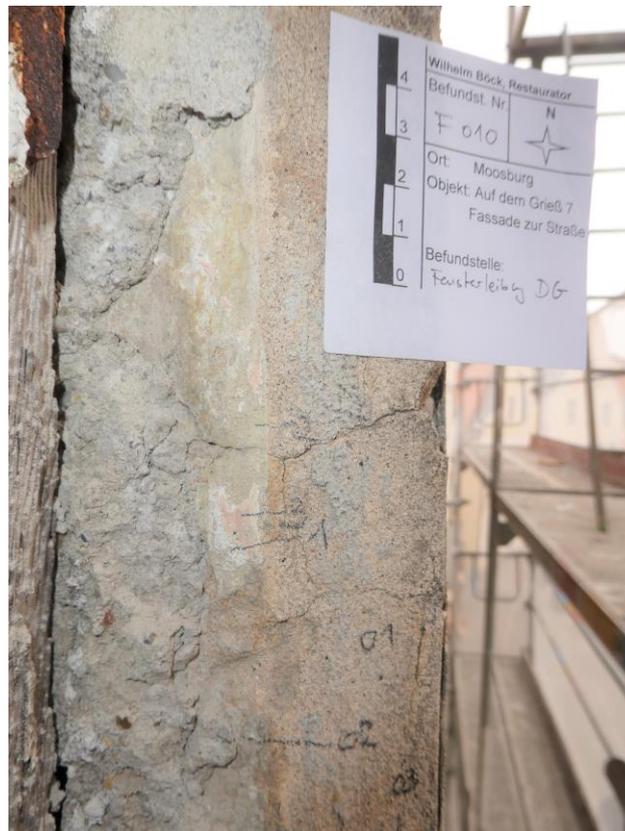
Befundstelle Fensterleibung Südwestfassade Dachgeschoßfenster.  
 Der Fensterstock wurde erneuert, um 1900 und neu eingeputzt, am Putzfragment der neugotischen Putzlage kann als Erstfassung eine weiße Kalkfassung festgehalten werden, Fassung 2 in hellem Lindgrün und Fassung 3 ist ein Altrosafarben. Weitere Fassungen sind nicht mehr nachweisbar.

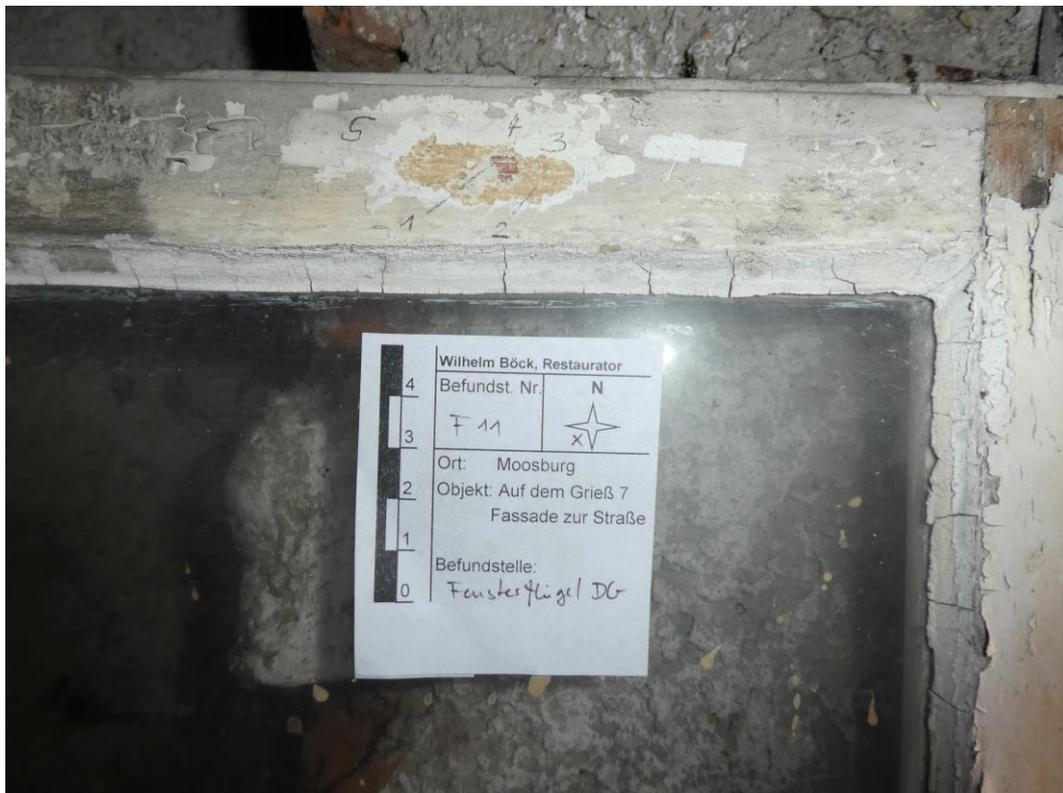
Befundstelle Fensterflügel Südwestfassade Dachgeschoßfenster.  
 Die Fensteranlage wurde um 1900 erneuert, als Erstfassung ist ein hellgrauer Leinölanstrich nachweisbar, gefolgt von einem beigen und 3 gebrochen weißen Anstrichen.

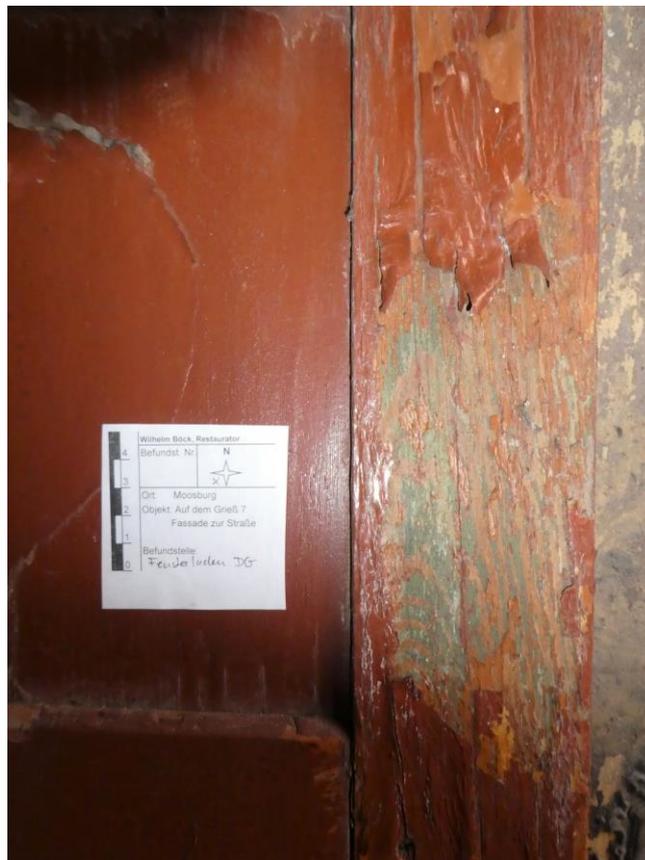
Befundstelle Fensterladen Südwestfassade Dachgeschoßfenster.  
 Der Fensterladen wurde wohl ebenso wie die Fensteranlagen um 1900 erneuert.  
 Als Erstfarbgebung ist ein grüner Ölfarbanstrich nachweisbar, gefolgt von einem  
 braunen und zuletzt von einem rotbraunen Lackanstrich

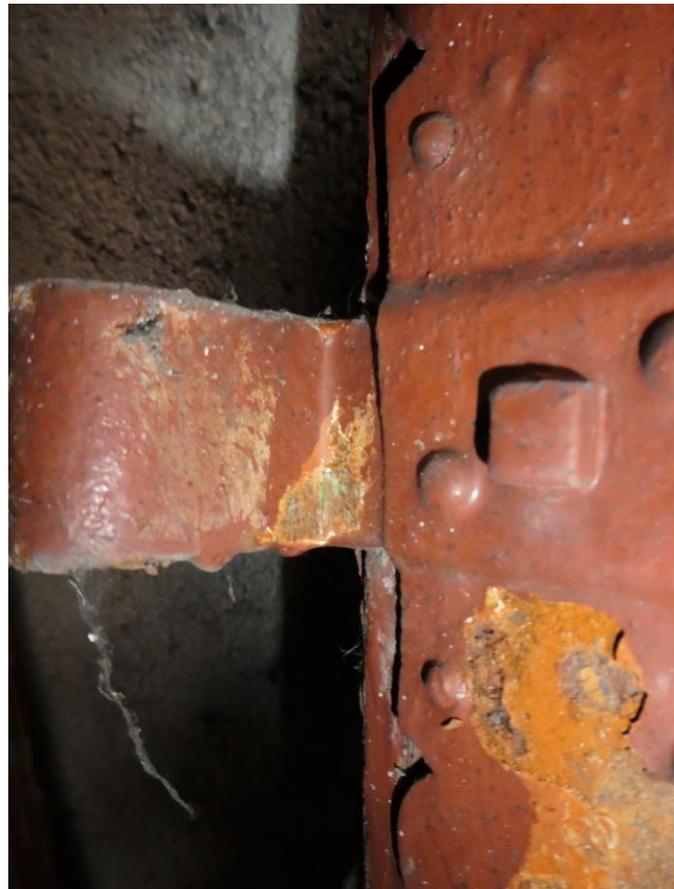
Befundstelle Fensterladenbeschlag Südwestfassade Dachgeschoßfenster.  
 Der Fensterladenbeschlag wurde im Farbton der Fensterläden mitgestrichen,  
 Erstfarbgebung ist auf oranger Bleimennige ein grüner Ölfarbanstrich gefolgt  
 von 2 Braunfassungen
