# Befunddokumentation

Stadthaus  
Leinbergerstraße 2

Moosburg

- Fassade und Innenraum-  
Stichpunktbefund

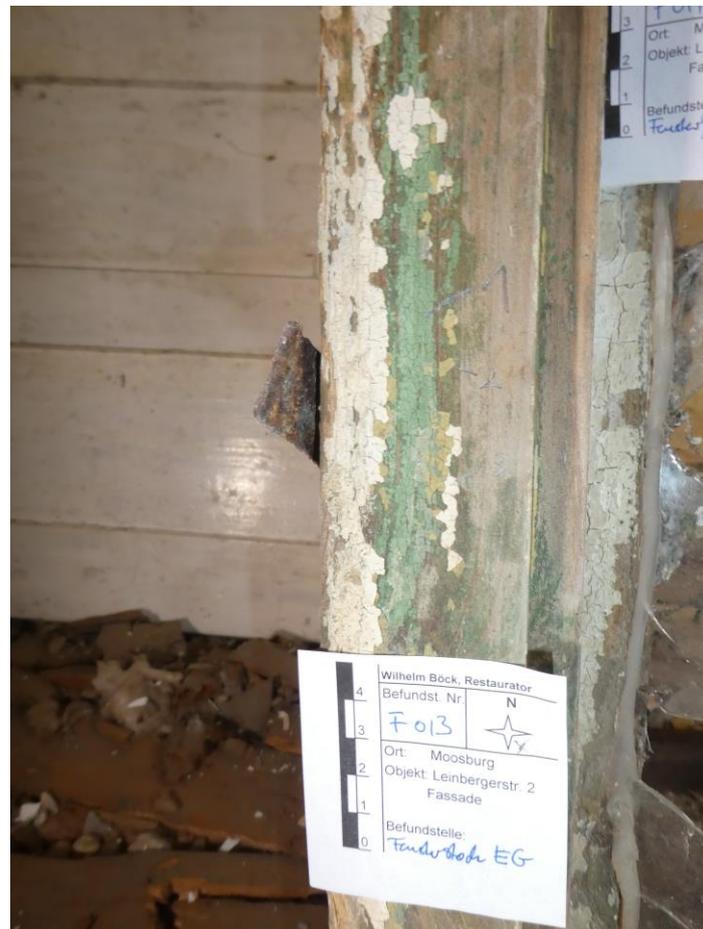
Befundstelle Fensterstock Nordwestfassade Erdgeschoßfenster.  
 Die Fensteranlage wurde im 19. Jahrhundert, wohl bei der neugotischen Fassadenenerneuerung eingebaut, als Erstfassung ist ein grüner Leinölanstrich nachweisbar, gefolgt von einem beige und 2 gebrochen weißen Anstrichen.

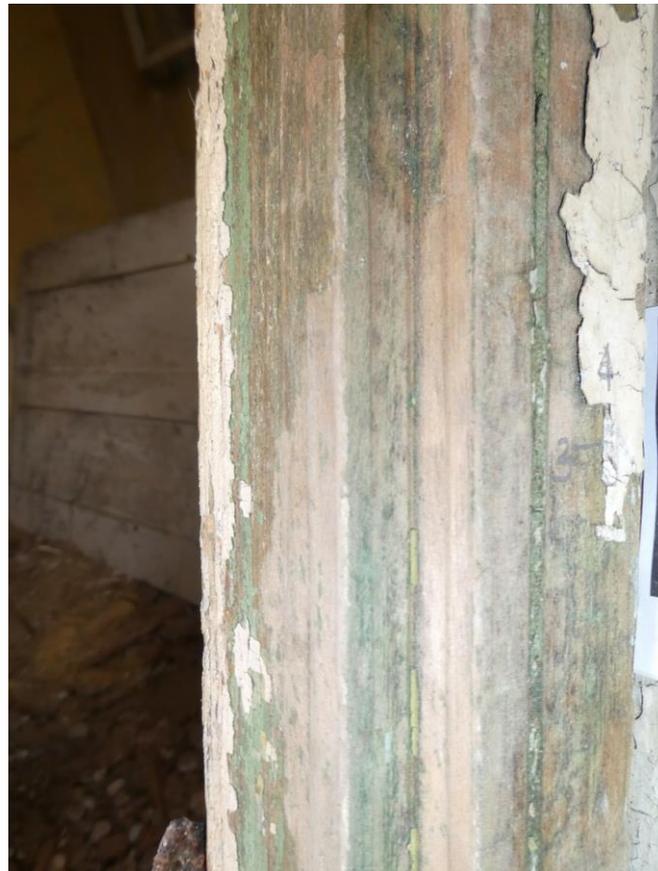
Befundstelle Fensterstock Nordwestfassade Erdgeschoßfenster.  
 Die Fensteranlage wurde im 19. Jahrhundert eingebaut, stark abgewitter, als Erstfassung ist ein grüner Leinölanstrich fragmenthaft nachweisbar, gefolgt von einem beigen und 2 gebrochen weißen Anstrichen.

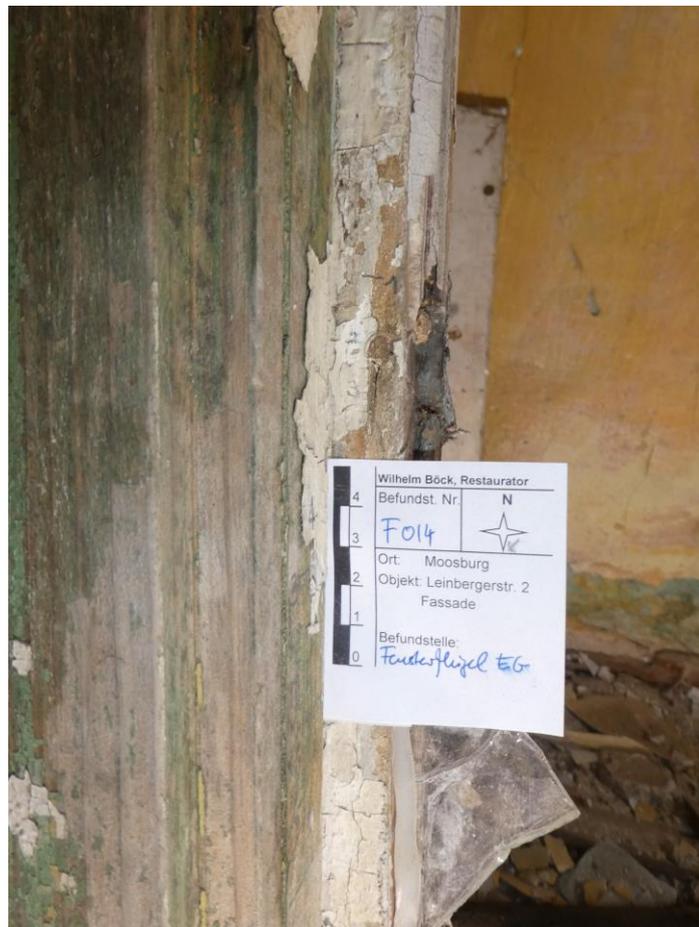
Befundstelle Fensterflügel Nordwestfassade Erdgeschoßfenster.  
 Als Erstfassung ist ein hellgrauer Leinölanstrich nachweisbar, gefolgt von einem  
 beigen und 2 gebrochen weißen Anstrichen.

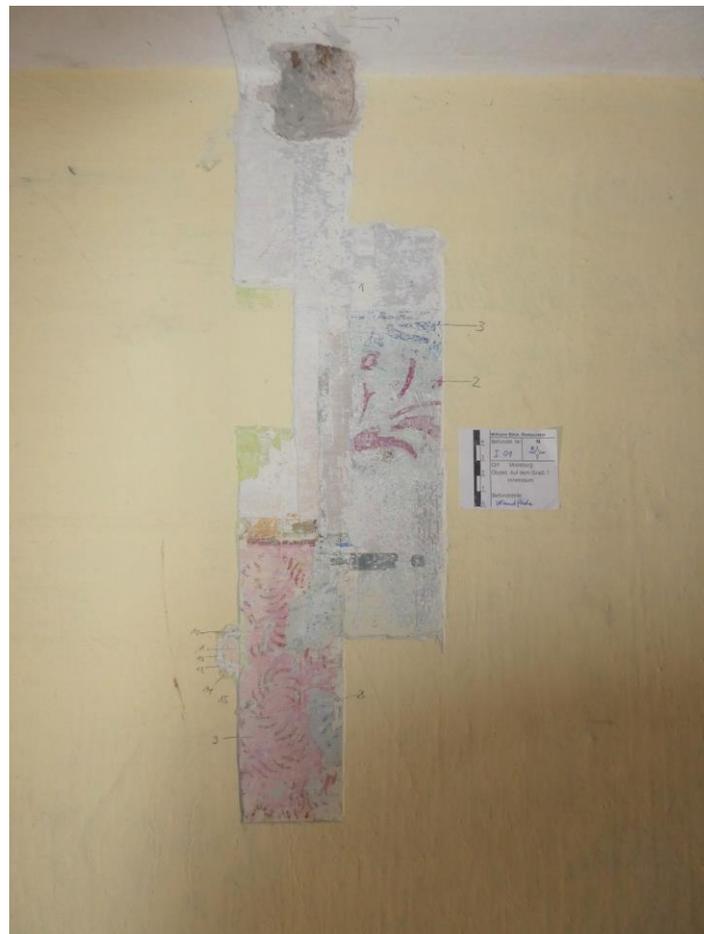
Befundstelle Wandfläche Südwestzimmer. Der Kalkputz ist dem 19. Jahrhundert zuzuordnen, darauf finden sich mehrerer Farbfassungen z. Teil mit Schablonierungen und Linierungen, zuletzt auch mehrere Walzenmusterfassungen (1. Hälfte 20. Jahrhundert).

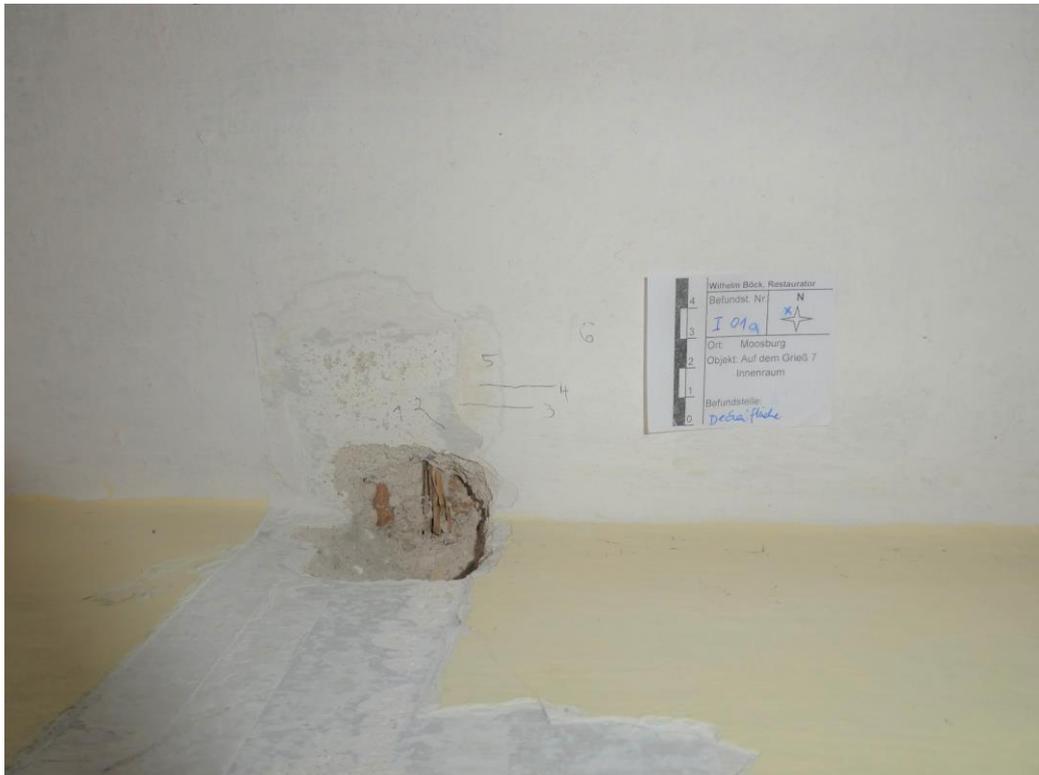
Befundstelle Wandfläche Südwestzimmer. Der Kalkputz ist dem 19. Jahrhundert zuzuordnen, darauf finden sich mehrerer Farbfassungen z. Teil mit Schablonierungen und Linierungen, zuletzt auch mehrere Walzenmusterfassungen (1. Hälfte 20. Jahrhundert).

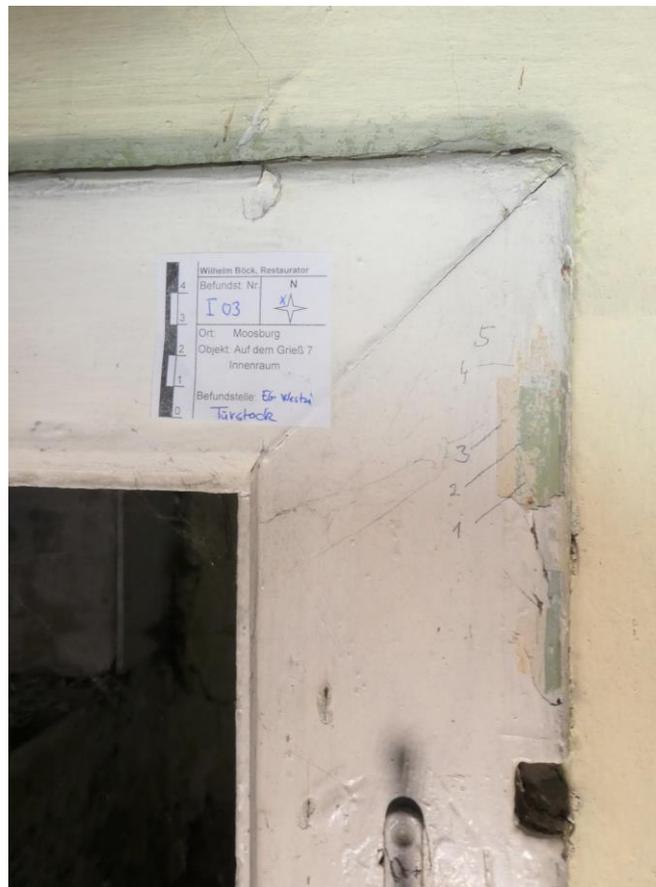
Befundstelle Wandfläche Südwestzimmer. Der Türstock und die Wandscheibe ist dem Ende des 19. Jahrhundert zuzuordnen. Auf dem Fichtenholzstockdaruf finden sich 5 Ölfarbfassungen. „Fassung 1 in Hellgrau, Fassung 2 in Hellgrün, dann 3 gebrochene Weißlackierungen.

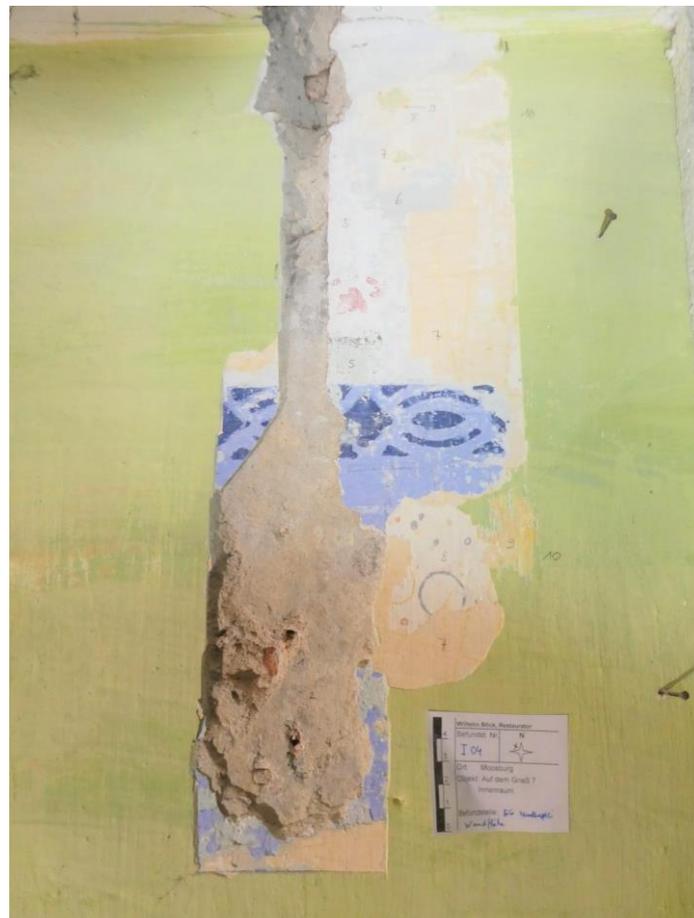
Befundstelle Wandfläche Westzimmer. Der obere Kalkputz ist dem Ende 19. Jahrhundert zuzuordnen, darunter sind noch Putzflächen aus dem 16. Jahrhundert erhalten. Diese weisen mehrere Kalkfassungen in hellgrau bzw. hellbeige auf.

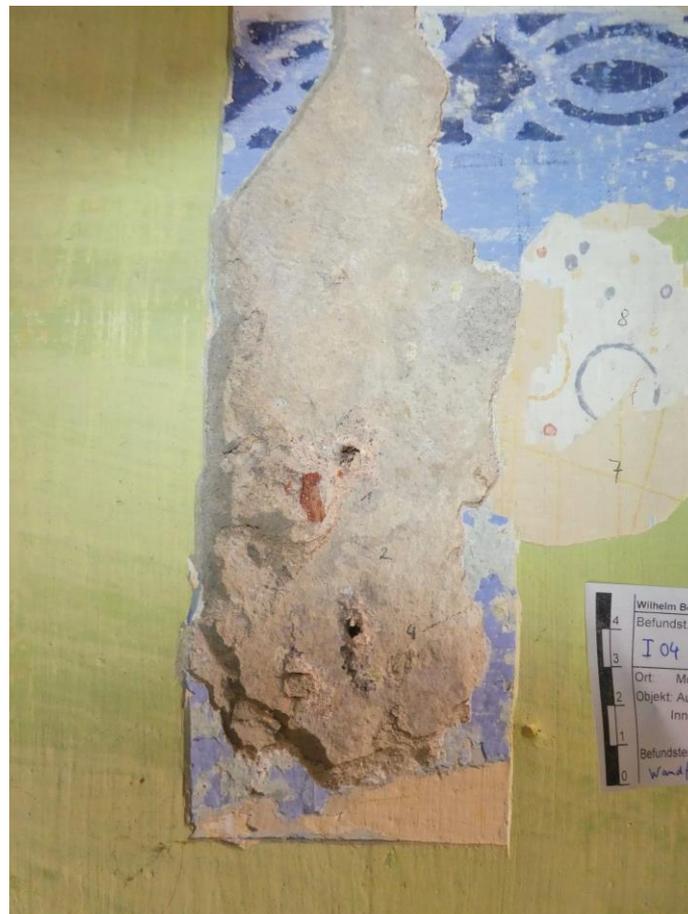
Befundstelle Wandfläche Westzimmer. Putzflächen aus dem 16. Jahrhundert mit Kalkfassungen in hellgrau bzw. hellbeige auf. Die Schablonierfassungen sind nach der Neuverputzung Ende des 19. Jahrhunderts entstanden

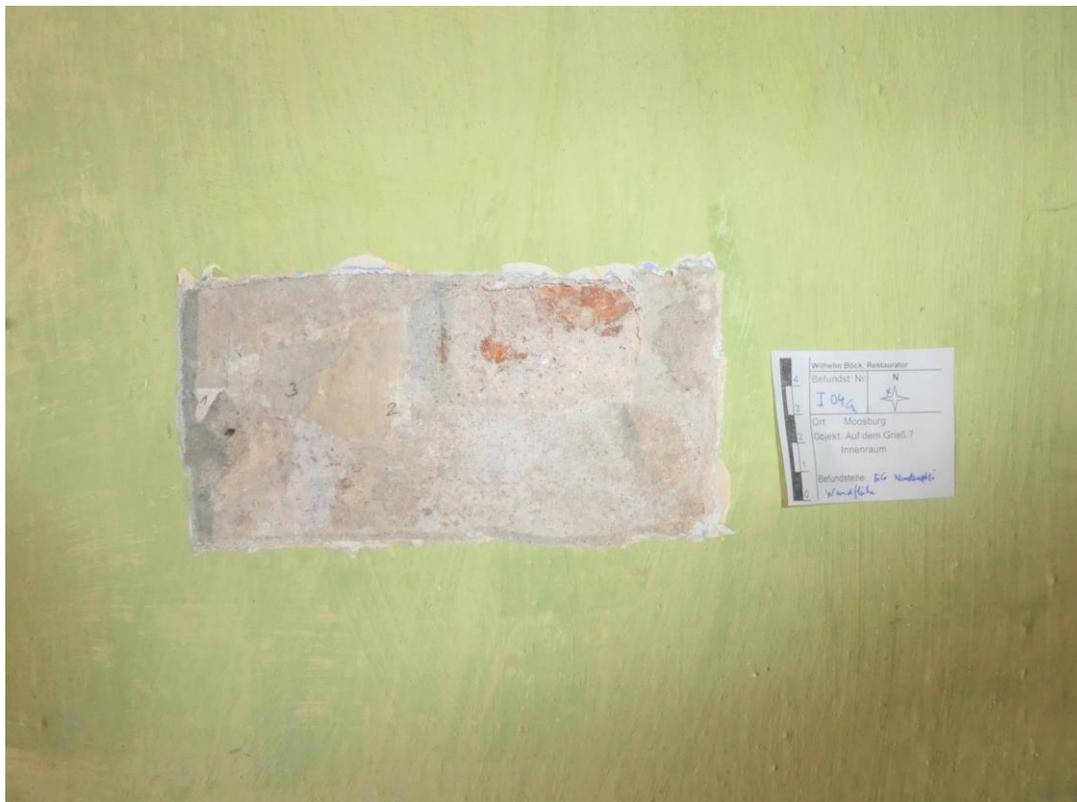
Befundstelle Wandfläche Westzimmer, Aussenwand nach Nordwesten. Der obere Kalkputz ist dem Ende 19. Jahrhundert zuzuordnen, darunter sind noch Putzflächen aus dem 16. Jahrhundert erhalten. Diese weisen Oberflächenschäden auf. Es können mehrere Kalkfassungen in hellgrau bzw. hellbeige nachgewiesen werden.

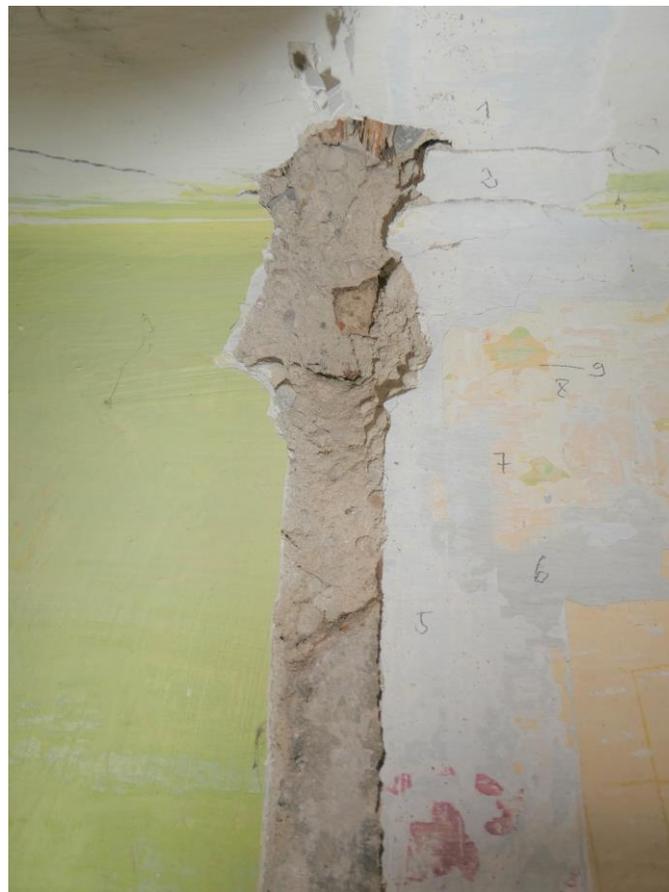
Befundstelle Wandfläche Südwestzimmer, Deckenanschluss. Der Kalkputz aus dem 16. Jahrhundert reis ca. 15 cm unter dem Deckenansatz ab. Decke und Wandüberputzung sind dem 19. Jahrhundert zuzuordnen. An der Decke können wesentlich weniger Fassungen festgehalten werden als an den Wandflächen

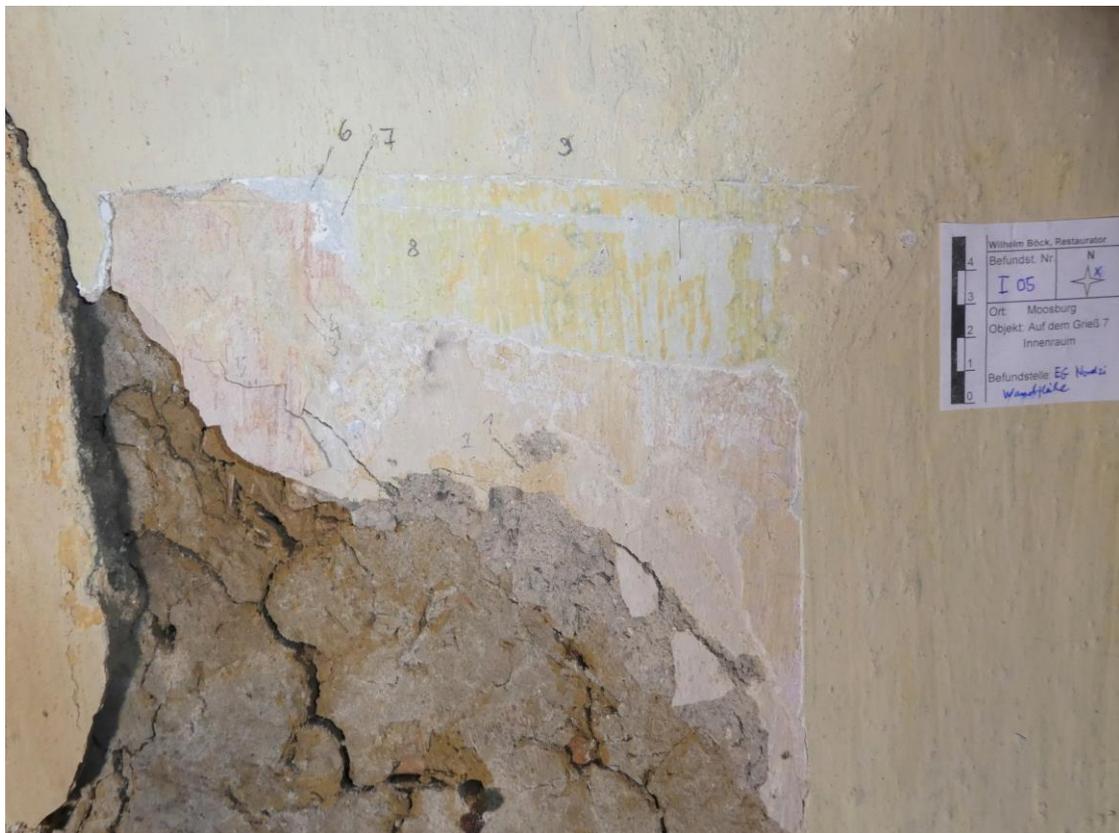
Befundstelle Wandfläche Nordwestwimmer. Der Kalkputz ist auch hier dem 19. Jahrhundert zuzuordnen, darunter findet sich ein Lehmschlagputz (fragmenthaft).

Auf dem Kalkputz können bis zu 8 Wandfassungen in hellen Tönungen festgehalten werden.

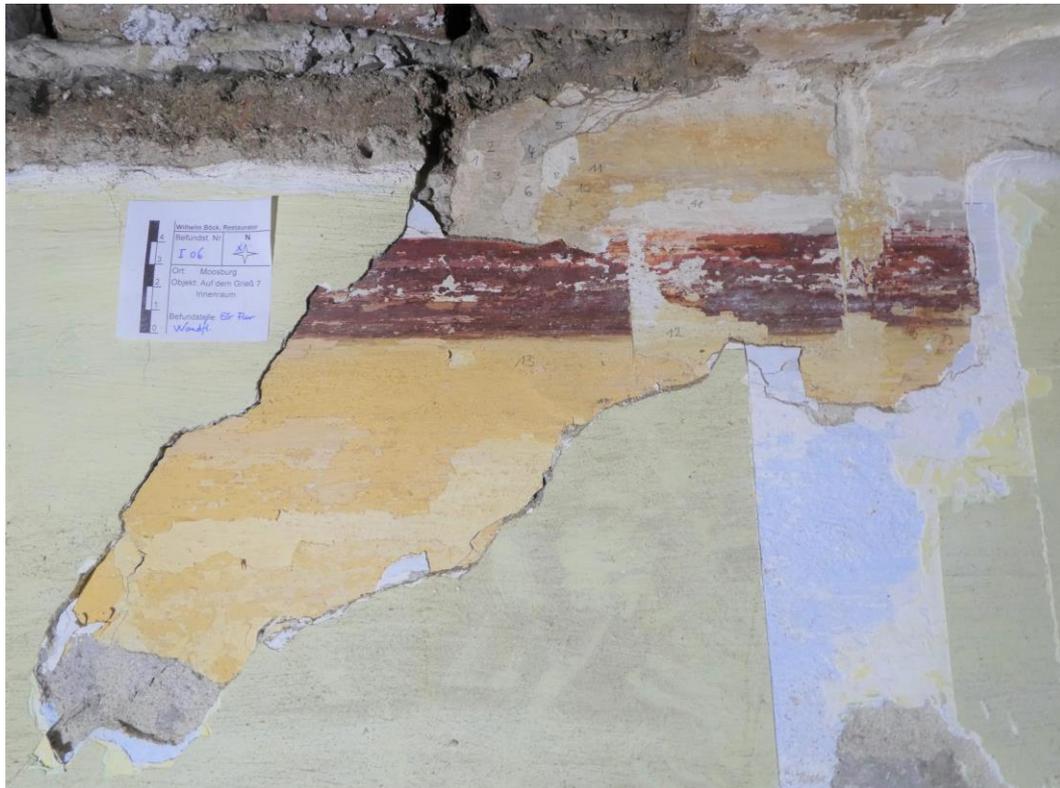
Befundstelle Wandfläche Flur EG. Der Kalkputz ist auch hier dem 19. Jahrhundert zuzuordnen, darauf finden sich mehrerer Farbfassungen z. Teil mit Schablonierungen und Linierungen, zuletzt auch mehrere Walzenmusterfassungen (1. Hälfte 20. Jahrhundert). Unter der aktuellen Kalkputzlage ist noch eine ältere, wohl bauzeitliche Kalkputzlage mit hellgrauen Kalktünchen nachweisbar.

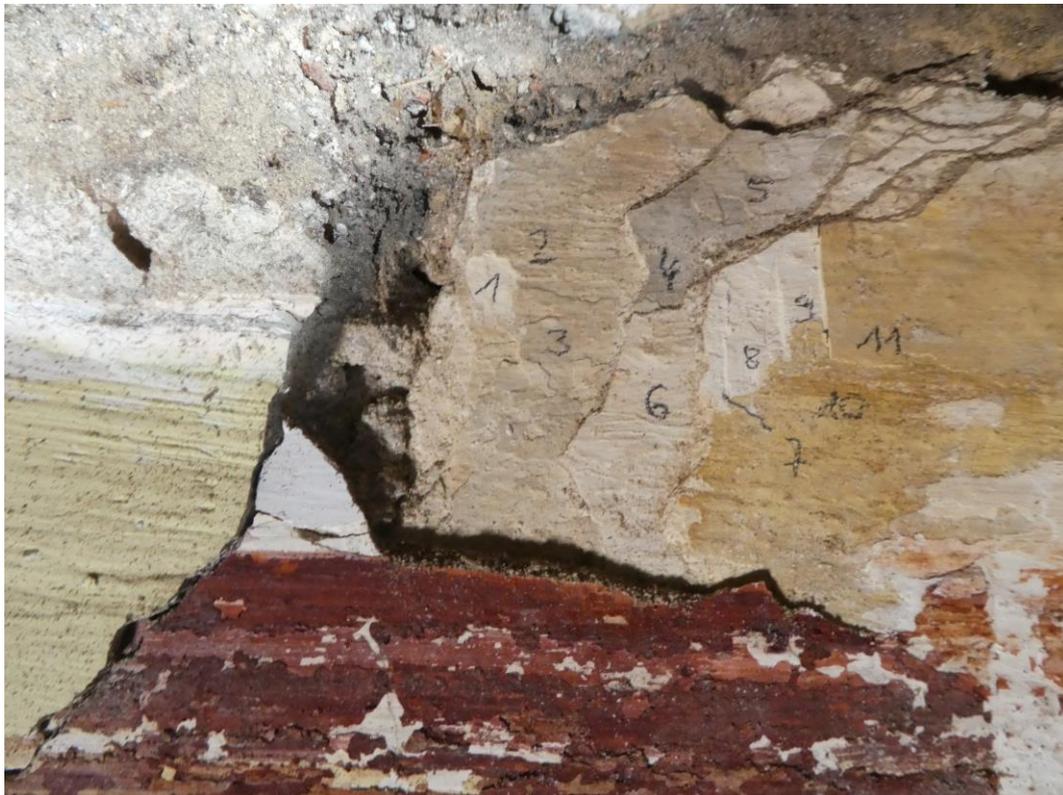
Befundstelle Wandfläche Flur EG. Unter der aktuellen Kalkputzlage ist noch eine ältere, wohl bauzeitliche Kalkputzlage mit gebrochen weißen bzw. hellgrauen Kalktünchen nachweisbar.

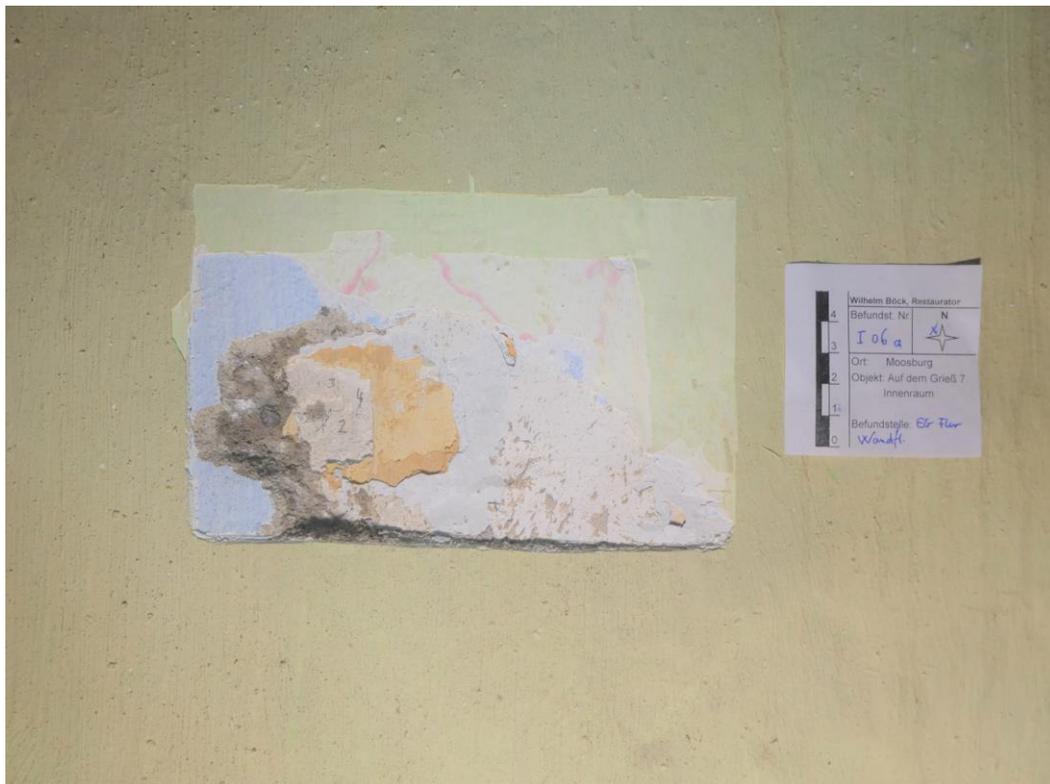
Befundstelle Wandfläche Flur EG. Der Kalkputz ist auch hier dem 19. Jahrhundert zuzuordnen, darauf finden sich mehrerer Farbfassungen z. Teil mit Schablonierungen und Linierungen, zuletzt auch mehrere Walzenmusterfassungen (1. Hälfte 20. Jahrhundert). Links im Befundfenster eine Zementputzausbesserungen aus dem 20. Jahrhundert im Zuge der 3.-letzten Wandfassung ausgeführt

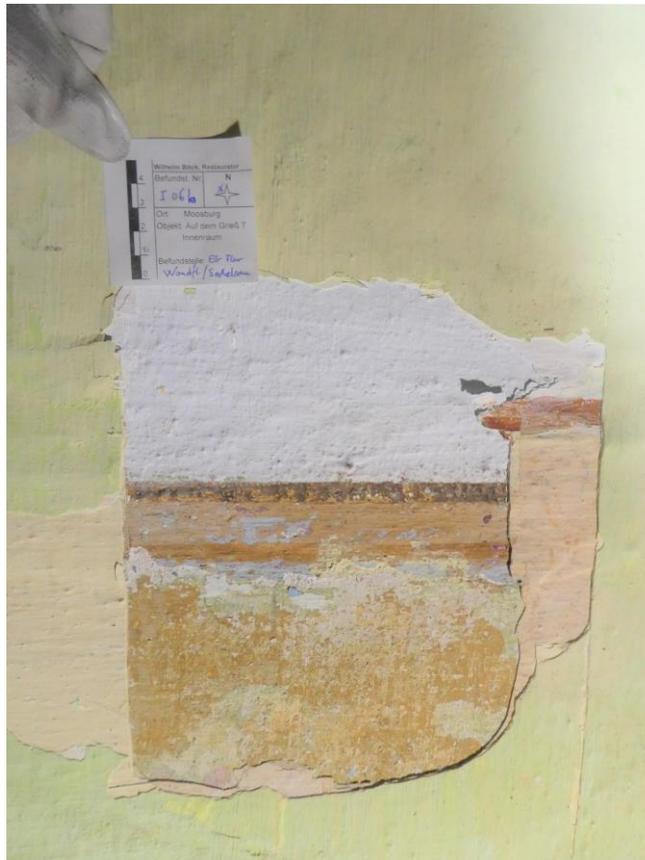
Befundstelle Wandfläche Flur EG, Sockelzone. Der Kalkputz ist auch hier dem 19. Jahrhundert zuzuordnen, darauf finden sich mehrerer Farbfassungen z. Teil mit Schablonierungen und Linierungen. Die Sockelzone wurde bei mind. 3 Fassungen im 19. Jahrhundert mit einer Sockelzone ausgeführt inkl. abgrenzenden Linierungen/Bänderungen.

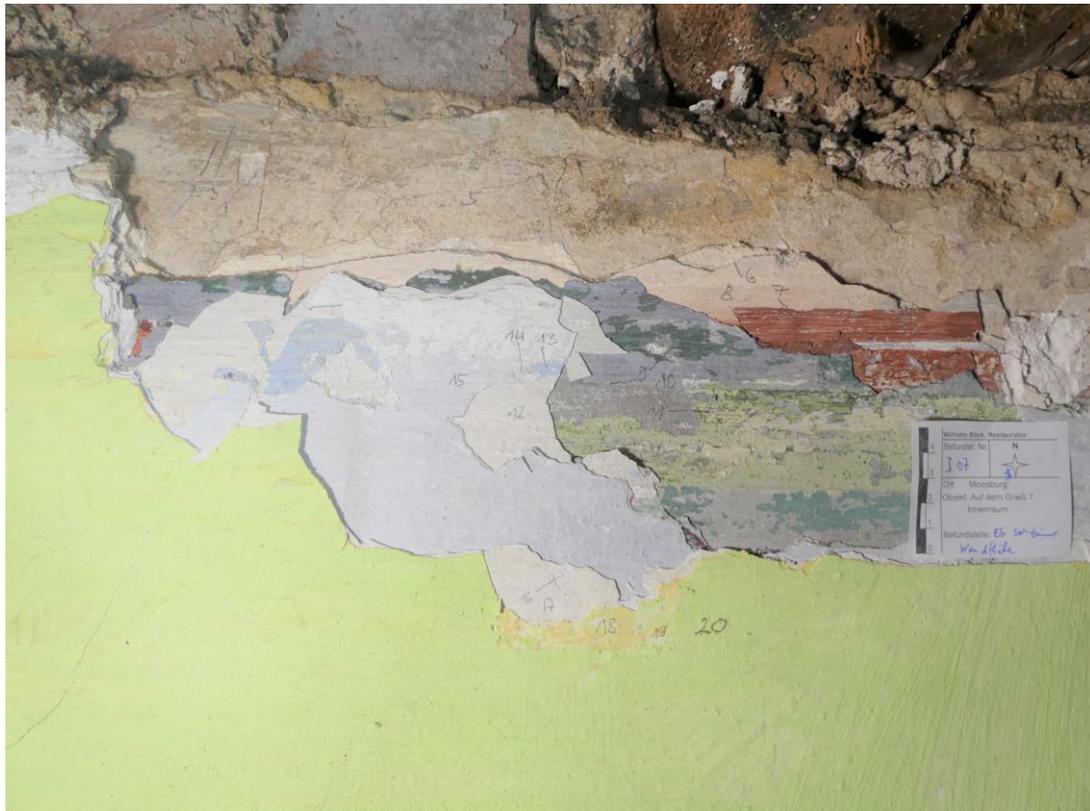
Befundstelle Wandfläche Südzimmer EG, Detailansicht. Der Kalkputz ist auch noch dem 16. Jahrhundert zuzuordnen, darauf finden sich mehrerer Kalkfassungen in gebrochenem Weiß bzw. Hellrautönungen, nachfolgend aus dem 19. Jahrhundert z. Teil mit Schablonierungen und Linierungen, zuletzt auch mehrere Walzenmusterfassungen (1. Hälfte 20. Jahrhundert).

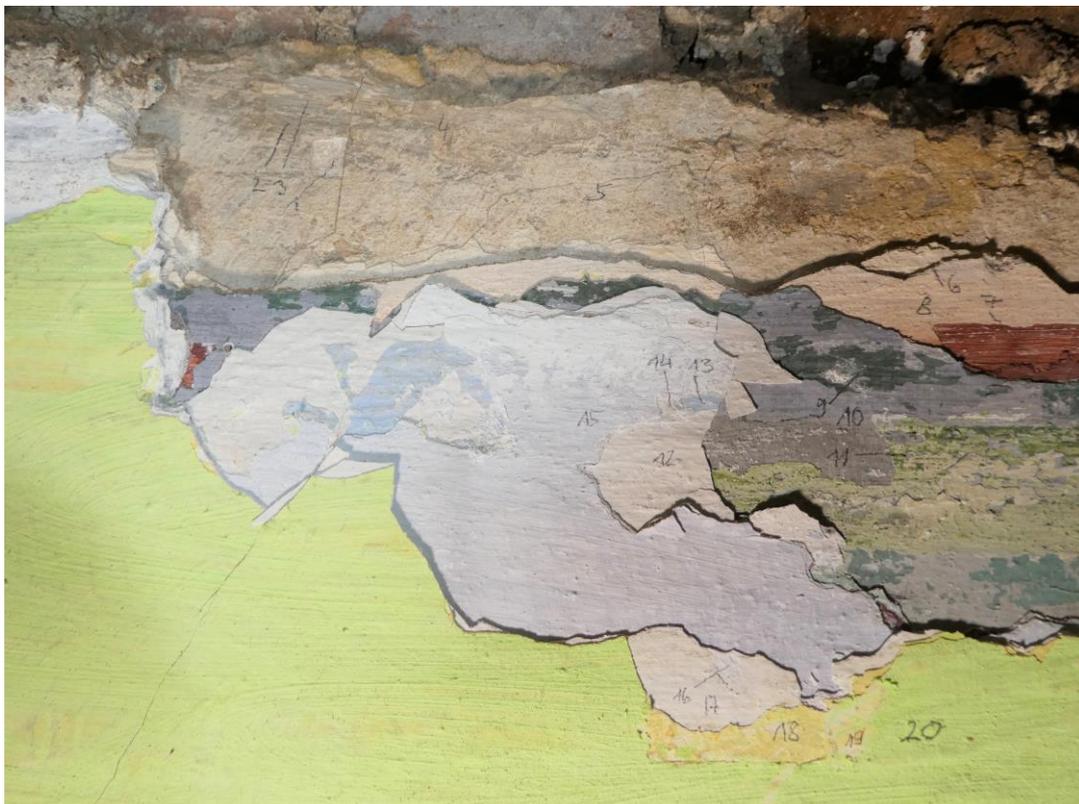
Befundstelle Wandfläche Südzimmer EG. Der Kalkputz ist auch noch dem 16. Jahrhundert zuzuordnen, darauf finden sich mehrerer Kalkfassungen in gebrochenem Weiß bzw. Hellrautönungen, nachfolgend aus dem 19. Jahrhundert z. Teil mit Schablonierungen und Linierungen, zuletzt auch mehrere Walzenmus-terfassungen (1. Hälfte 20. Jahrhundert).

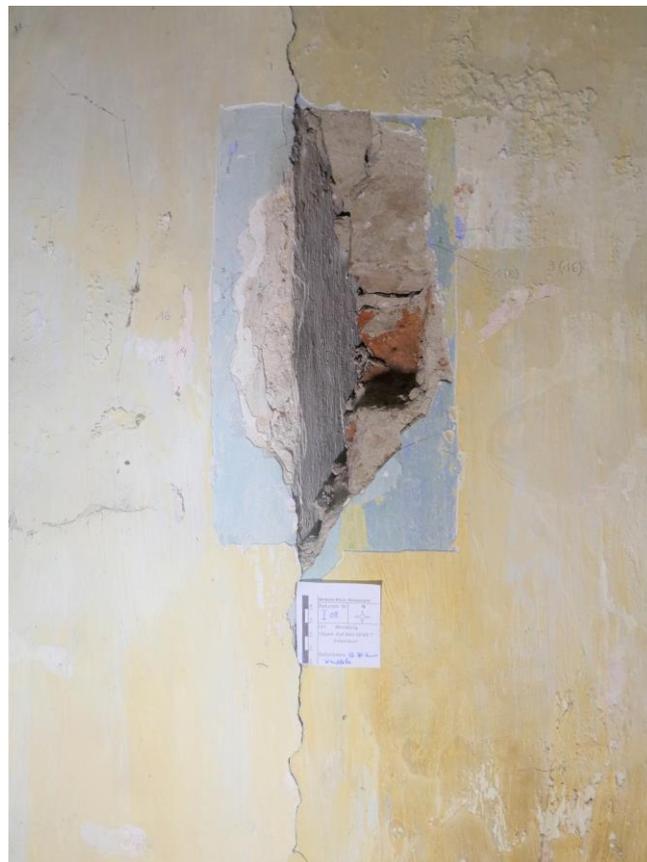
Befundstelle Wandfläche Nordzimmer EG. Ehem. Fensteröffnung nach Nordosten, Die Fensteröffnung wurde wohl im 10. Jahrhundert zugesetzt, in der Leibung ist noch historischer Kalkputz mit diversen Kalkfassungen in weißer bzw. Hellgrauen Kalktünche nachweisbar.

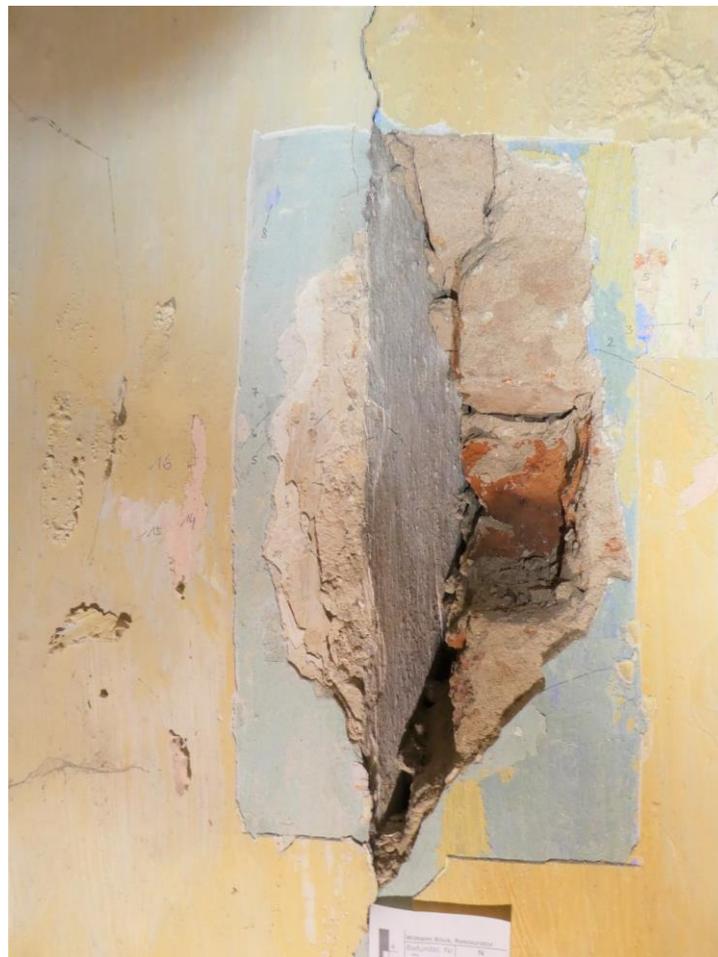
Befundstelle Wandfläche Nordzimmer EG. Ehem. Fensteröffnung nach Nordosten, Die Fensteröffnung wurde wohl im 19. Jahrhundert zugesezt, in der Leibung Wandfläche ist noch historischer Kalkputz mit diversen Kalkfassungen in weißer bzw. Hellgrauen Kalktünche nachweisbar.

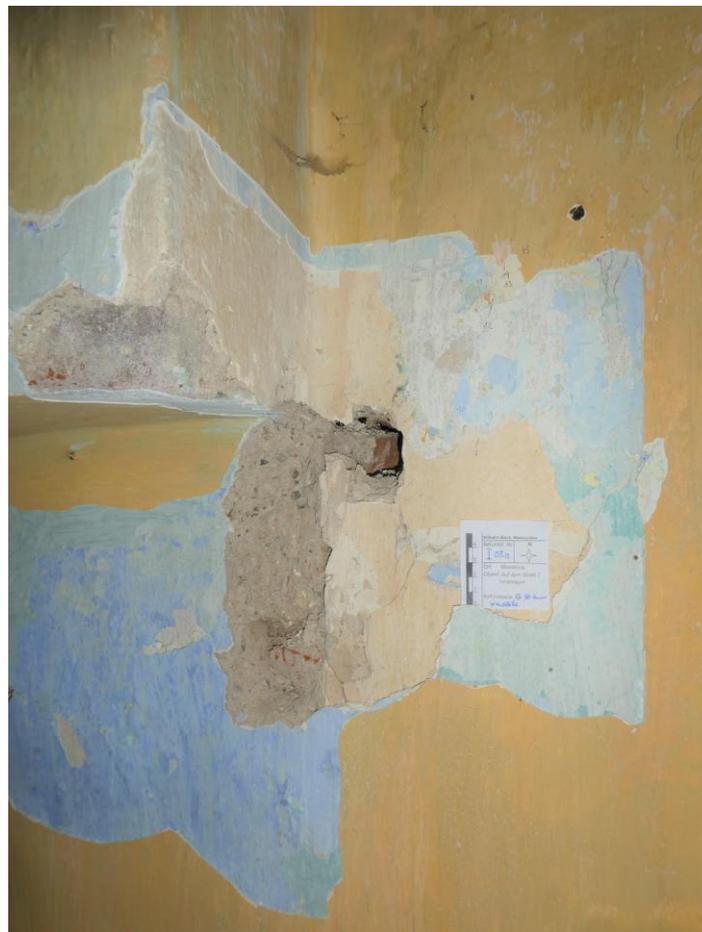
Befundstelle Wandfläche Nordzimmer EG. Ehem. Stützpfiler Südwestwandfläche, Der gemauerte Stützpfiler in Wandmitte wurde wohl im 19. Jahrhundert bis auf 1,5 m abgebrochen, der Putzabriss im historischer Kalkputz mit diversen Kalkfassungen in weißer bzw. Hellgrauen Kalktünche ist deutlich nachweisbar.

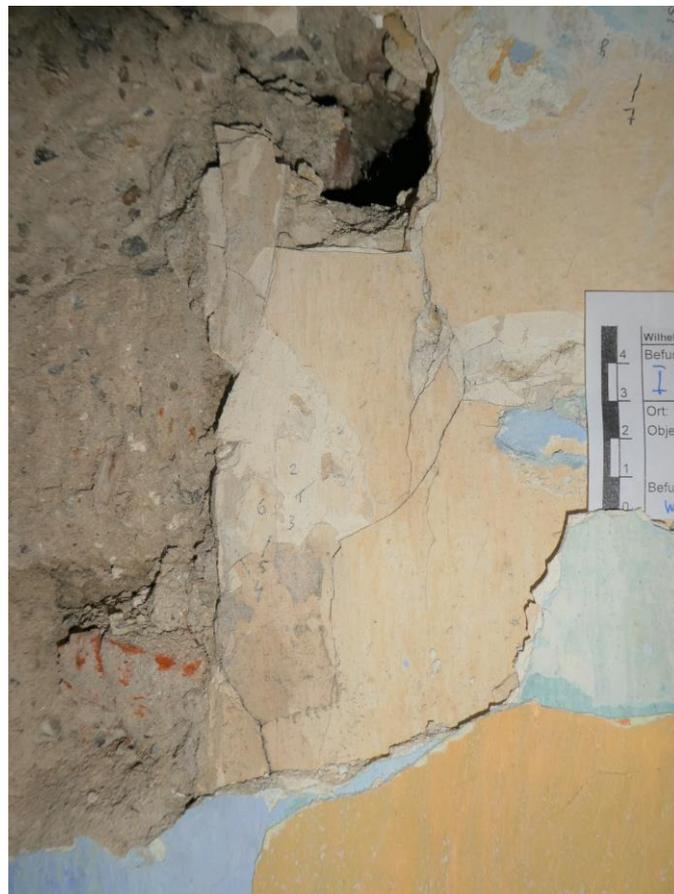
Befundstelle Wandfläche Nordzimmer EG. Ehem. Stützpfiler Südwestwandfläche, Auch hier auf der dünnen Kalkputzlage zunächst gebrochene Weiß und Hellgraufassungen, ab Fassung 7 farbige Kalkfassungen.

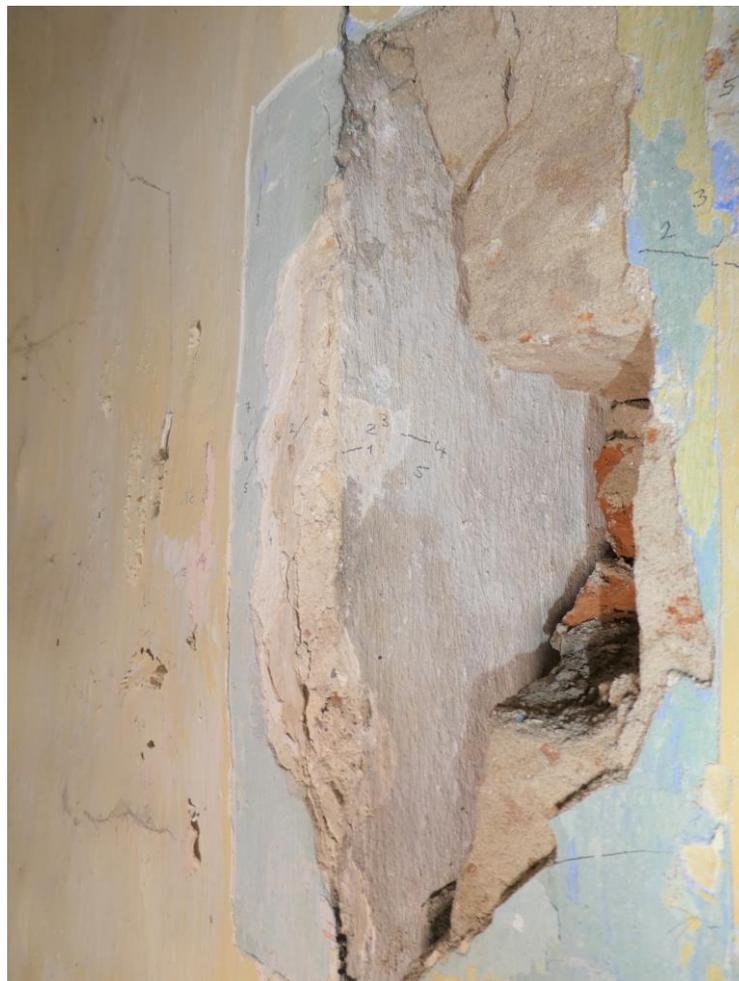
Befundstelle Wandfläche Nordzimmer EG. Ehem. Fensteröffnung nach Nordosten, Die Fensteröffnung wurde wohl im 10. Jahrhundert zugesetzt, in der Leibung ist noch historischer Kalkputz mit diversen Kalkfassungen in weißer bzw. hellgrauen Kalktünche nachweisbar.

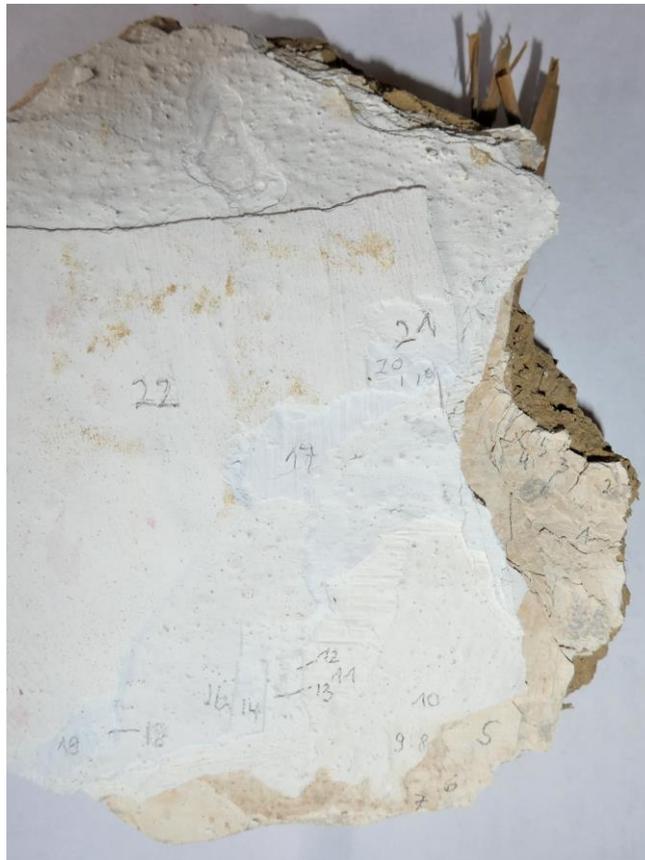
Befundstelle Deckenfläche Nordzimmer EG. Lehmschlagdecke, Der Lehmschlag ist dem Umbau nach dem Stadtbrand 1607, ggf. noch älter, entstammen. Es finden sich 22 Fassungen, die beiden letzten als Leimfarbfassung. Die erste beiden Kalkfassungen sind in gebrochenem Weiß ausgeführt, darauf eine Hellgraufassung. Nachfolgend wieder Hellbeige- bzw. Weißfassungen, teilweise sehr dick ausgeführt.

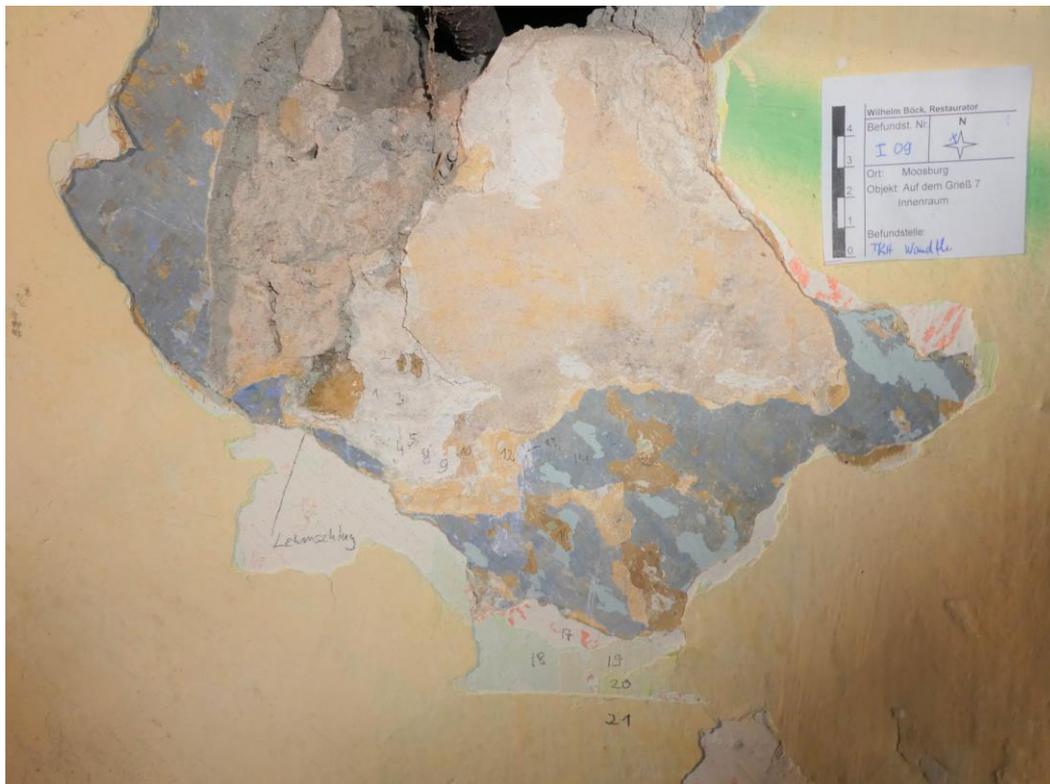
Befundstelle Wandfläche Treppenaufgang EG/1. OG. Nordwesten, Die Treppenaufgangswand weist hier 21 Fassungen auf. Die ersten 7 Fassungen waren dabei ein gebrochener weißer Kalkfassungen ausgeführt, nachfolgend z. Teil kräftige Farbtönungen und auch Walzenmusterfassungen.

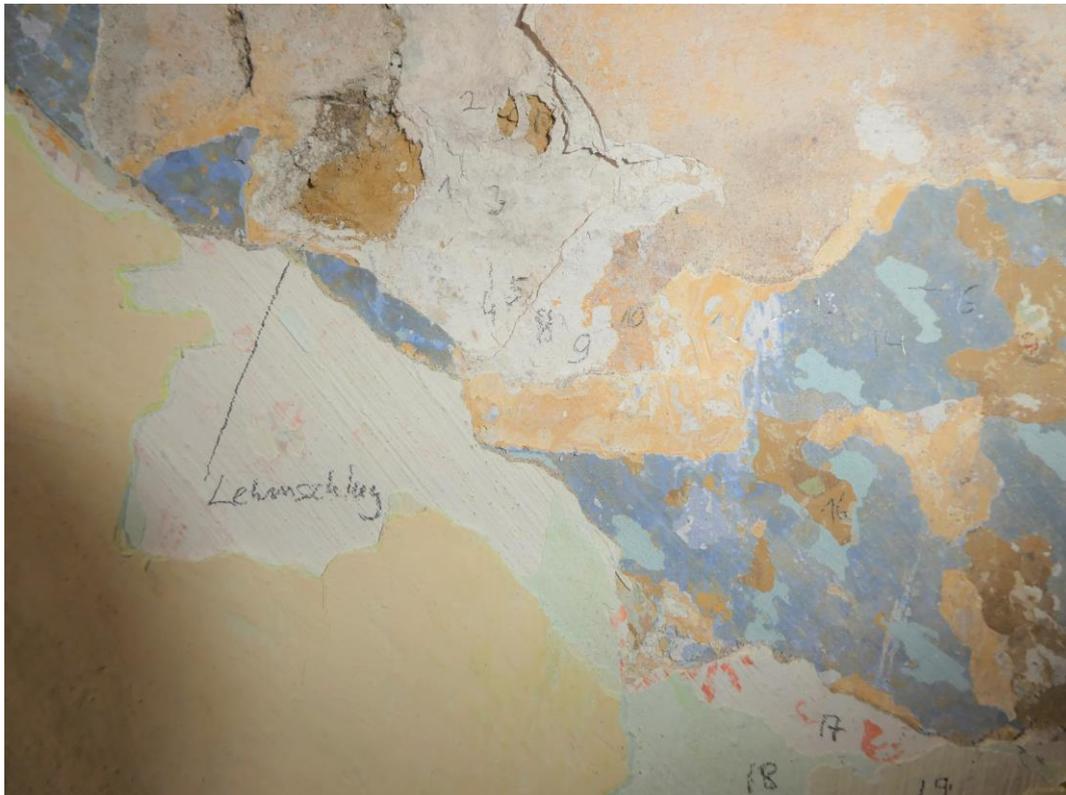
Befundstelle Wandfläche Treppenaufgang EG/1. OG. Nordwesten, Unter dem Kalkputz kann noch alter Lehmschlag nachgewiesen werden. Ob es sich hier um eine flächigen Lehmschlagverputz handelt oder nur eine partielle, günstige Schadensreparatur kann nicht mehr nachvollzogen werden.

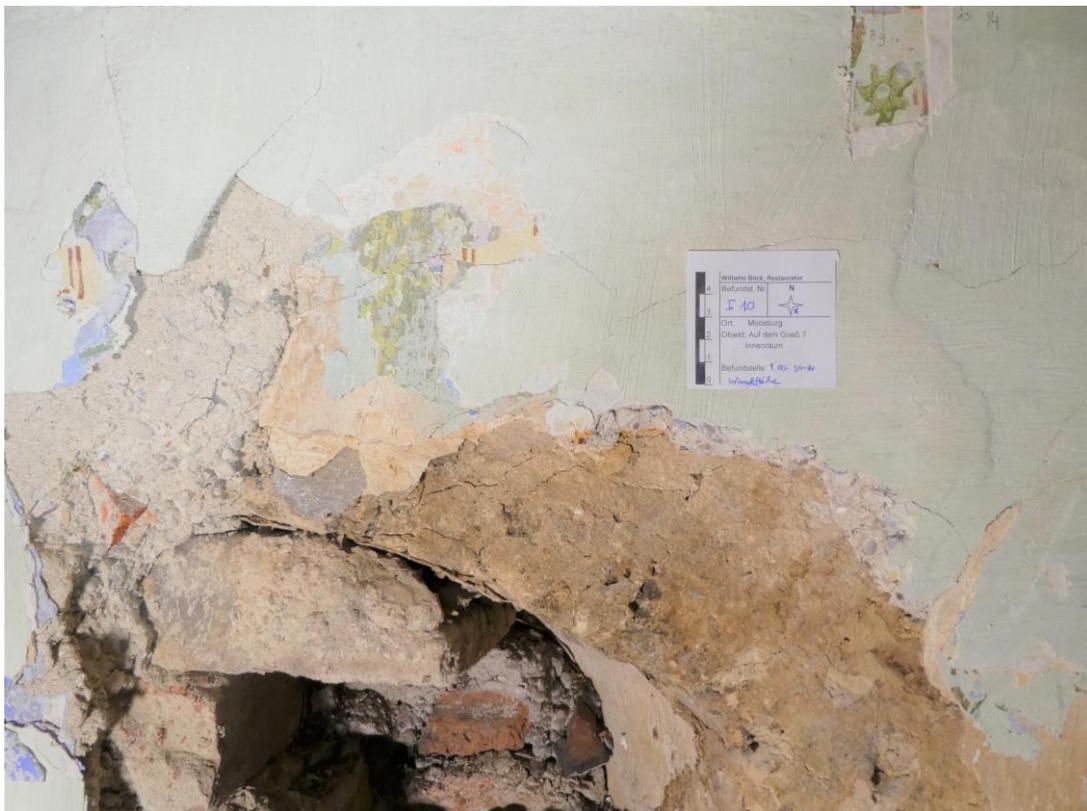
Befundstelle Wandfläche Südzimmer OG. Ehem. Wandöffnung nach Südosten, Ob es sich um eine Vollwertige Fensteröffnung handelt kann nicht mit Sicherheit festgestellt werden. Die Öffnung geht zum Zwischenraum/Brandgang der beiden Kommunwände von Hausnr. 7 zu Nr.9. Die Öffnung wurde wohl im 19. Jahrhundert zugesetzt, in der Leibung ist noch historischer Kalkputz mit diversen Kalkfassungen in weißer bzw. hellgrauen Kalktünche nachweisbar.

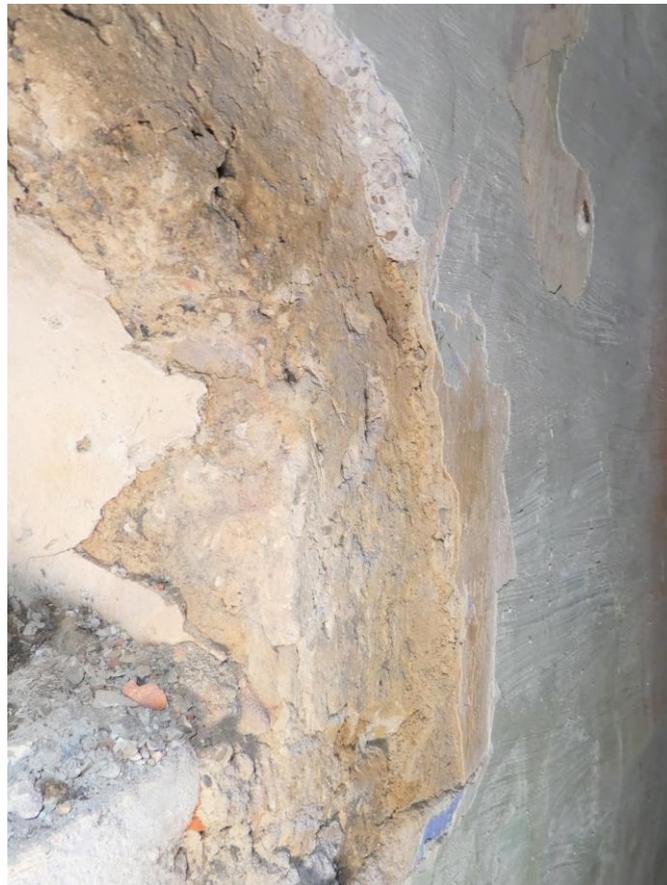
Befundstelle Wandfläche Südzimmer OG. Ehem. Wandöffnung nach Südosten, Ob es sich um eine Vollwertige Fensteröffnung handelt, kann nicht mit Sicherheit festgestellt werden. Die Öffnung zeigt an der Leibung und Wandfläche einen stark lehmhaltigen Grundputz, darauf ist eine dünne Kalkputzschicht mit diversen Kalkfassungen aufgebracht.

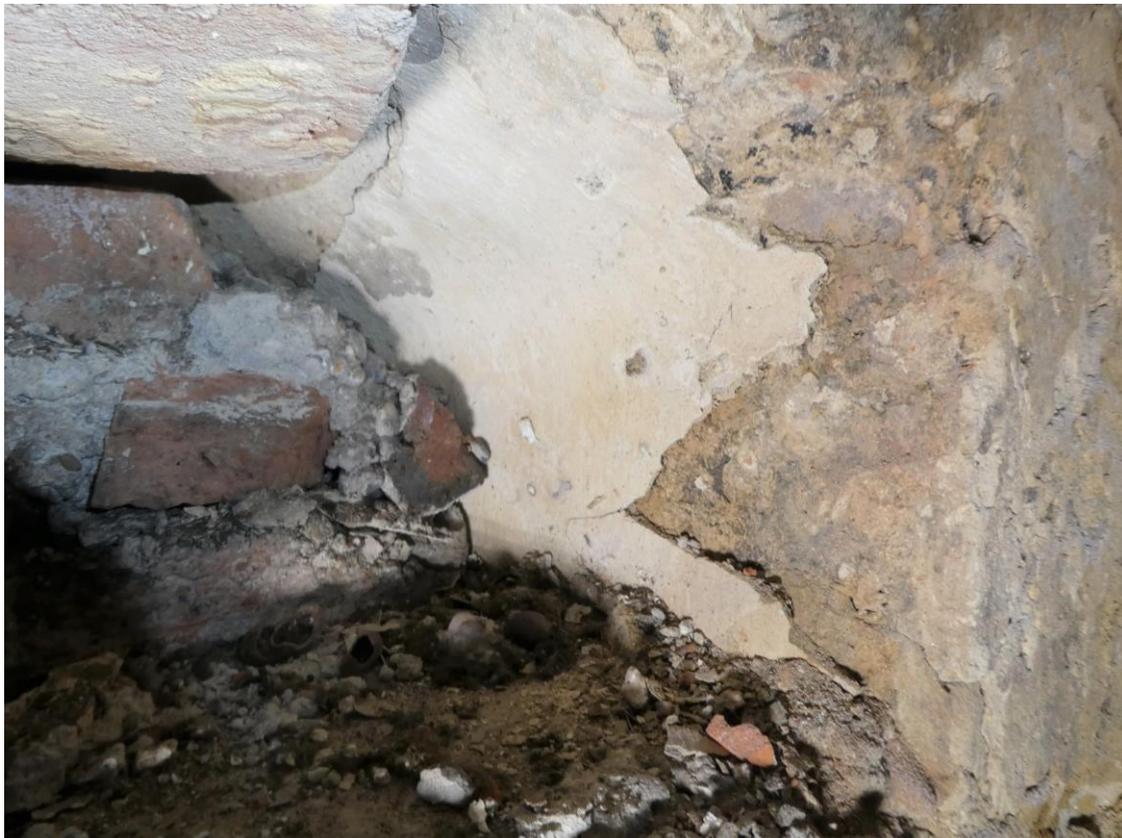
Befundstelle Wandfläche Südzimmer OG. Ehem. Wandöffnung nach Südosten, Die Leibung zeigt auf dem dünnen Kalkputz 3 Kalkfassungen in gebrochen weißer Tönung auf, die letzte mit Schmutzanhaftungen. Die Öffnung wurde nur un-sauber zugesetzt, in den Mauerzwischenräumen fanden sich leere Nusschalen.
