# Befunddokumentation

Stadthaus  
Leinbergerstraße 2

Moosburg

- Fassade und Innenraum-  
Stichpunktbefund

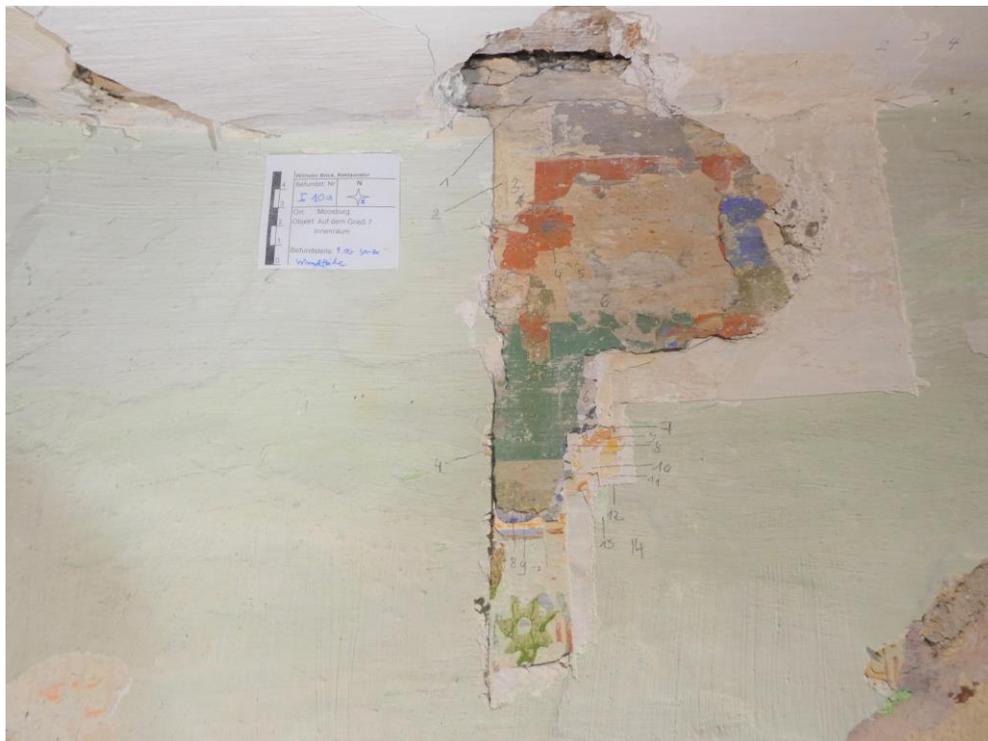
Befundstelle Wandfläche Südzimmer OG. Wandfläche nach Südosten, An der Außenwand kann auch hier noch sehr alter Putz mit Kalkfassungen in weißen und hellgrauen Tönungen nachgewiesen werden. Spätere Fassungen sind dann z. Teil in sehr kräftig Farbigkeit ausgeführt mit Schablonierungen und Linierungen zum Deckenansatz. Die Decke selbst ist jüngeren Datums, die ursprüngliche Putzlage der Wände ist erkennbar höher, ca. 3 cm, ausgeführt.

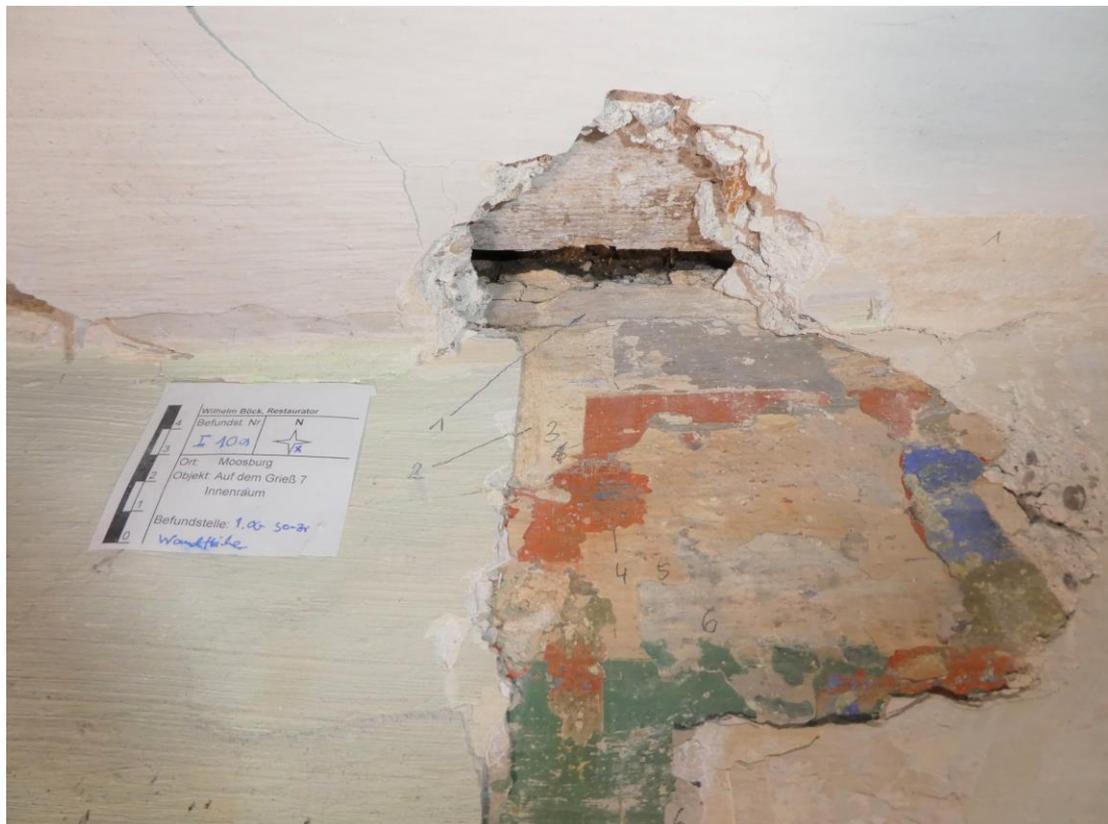
Befundstelle Wandfläche Südzimmer OG. Wandfläche nach Südosten, gut erkennbar der über das Deckenniveau hinausgehende Wandputz Die Deckenkonstruktion aus Rohrmatte mit maschinell gefertigten Nägeln befestigt ist dem Anfang des 20. Jahrhunderts zuzuordnen.

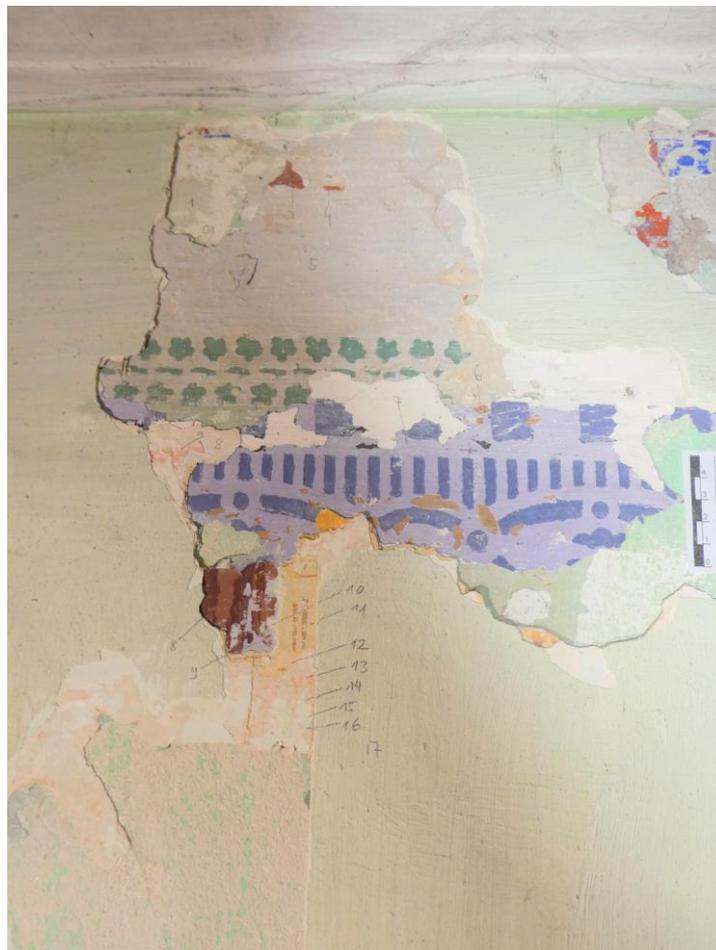
Befundstelle Wandfläche Südzimmer OG. Wandfläche nach Nordwesten, gut erkennbar diverse übereinanderliegende Schablonenfassungen aus dem 19. Jahrhundert. Insgesamt sind an dieser Befundstelle 17 Wandfassungen nachweisbar.

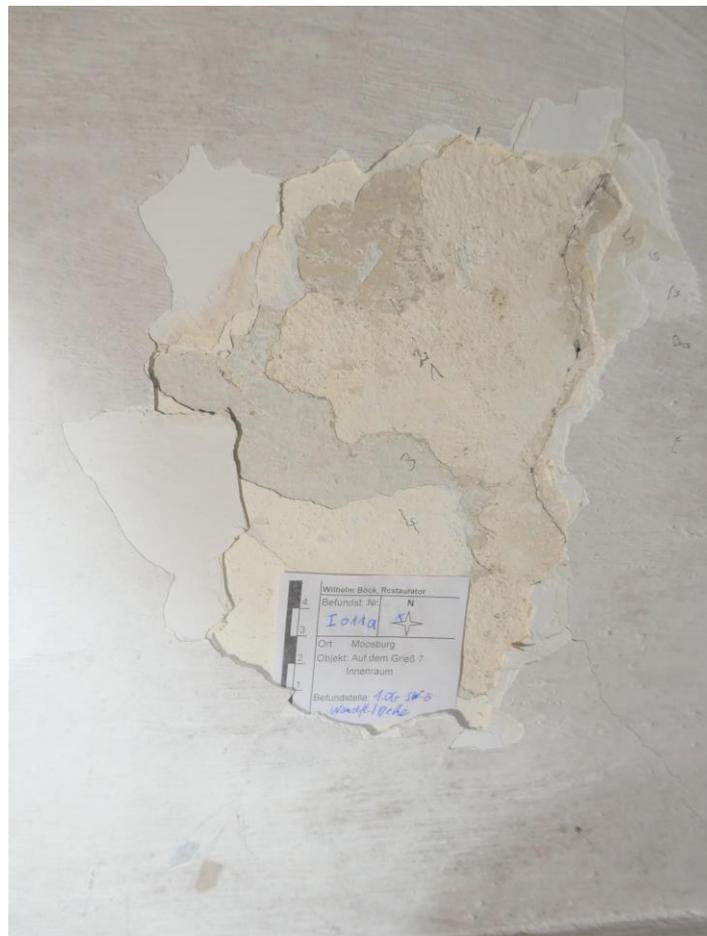
Befundstelle Deckenfläche Südzimmer OG. Wandfläche nach Nordwesten, die Decke wurde um 1900 neu verputzt. So sind hier wesentlich weniger Fassungen als an der Wandfläche vorhanden, meist in Weißtönungen ausgeführt.

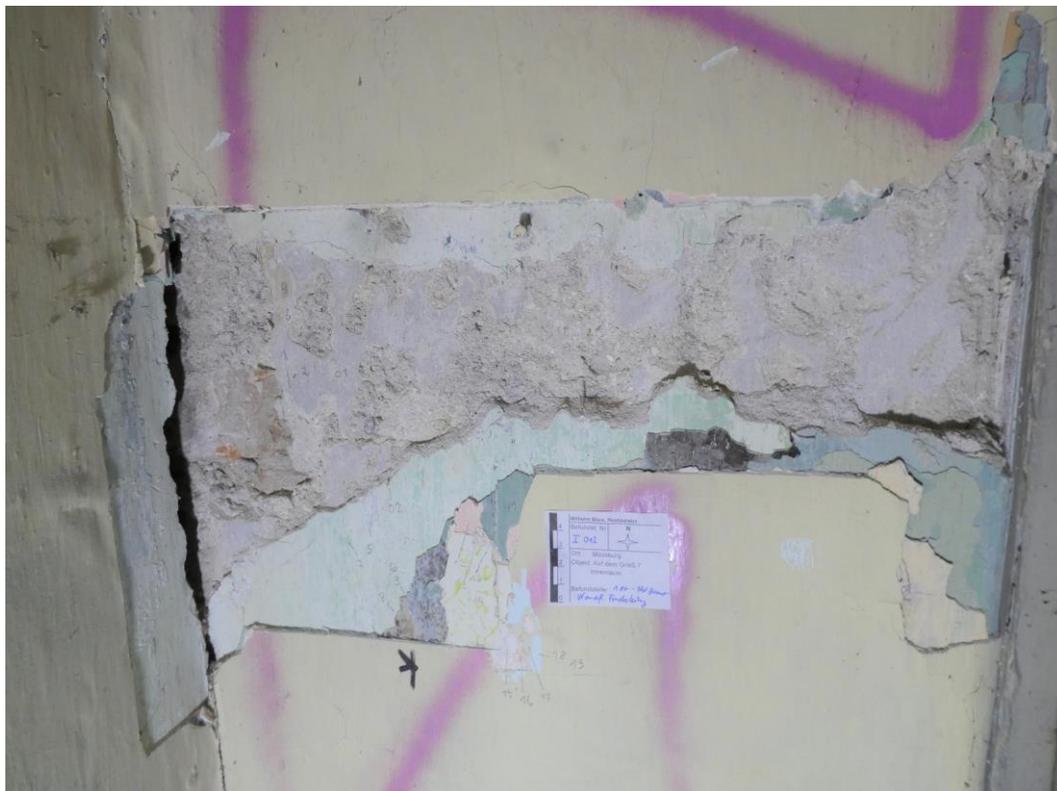
Befundstelle Wandfläche Westzimmer OG. Wandfläche nach Südwesten, gut erkennbar der historische Kalkputz der für eine Neuputzmaßnahme im 19. Jahrhundert angehackt wurde, um eine bessere Haftung zu erzielen. An der alten Putzfläche könne diverse Weißtönungen auf Kalkbasis nachgewiesen werden. Auf dem Neuverputz des 19. Jahrhunderts finden sich dann hauptsächlich farbige Fassung, z. Teil sehr kräftig ausgeführt.

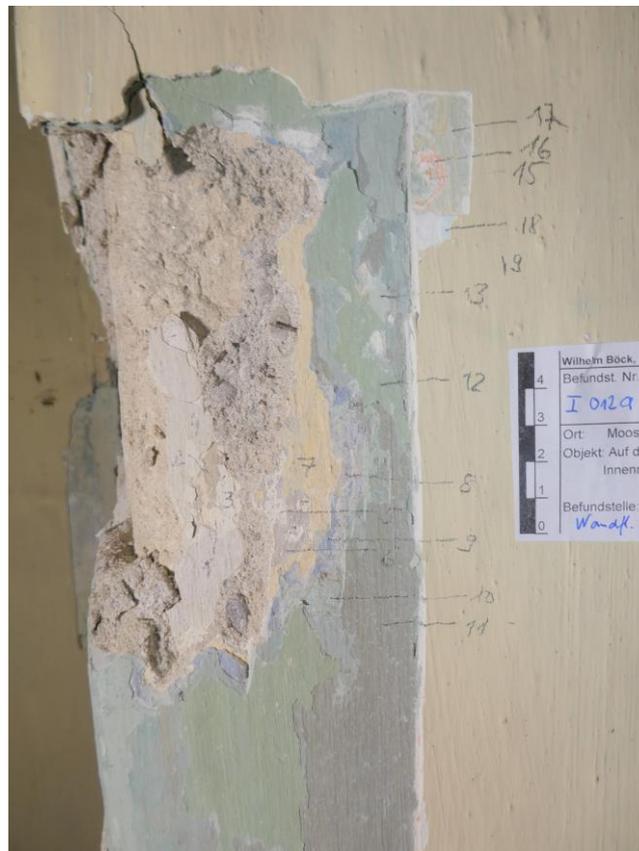
Befundstelle Wandfläche Westzimmer OG. Wandfläche nach Südwesten Fensterleibung, auch hier gut erkennbar der historische Kalkputz der für eine Neuputzmaßnahme im 19. Jahrhundert angehackt wurde, um eine bessere Haftung zu erzielen. An der alten Putzfläche könne diverse Weißtönungen auf Kalkbasis nachgewiesen werden. Auf dem Neuverputz des 19. Jahrhunderts finden sich dann hauptsächlich farbige Fassung, z. Teil sehr kräftig ausgeführt.

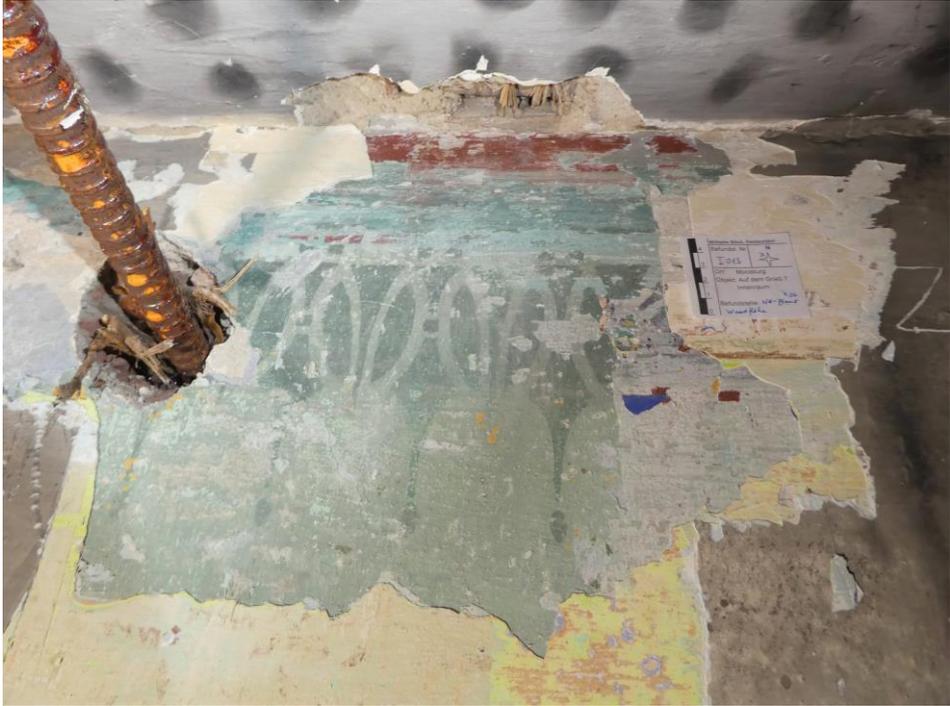
<p>Befundstelle Wandfläche Westzimmer OG. Wandfläche nach Nordwesten, gut erkennbar der historische Kalkputz der über das Deckenniveau hinausläuft. Die Decke wurde nachträglich erneuert. An der Wandfläche könne diverse Weißtönungen auf Kalkbasis nachgewiesen werden. Ab dem 19. Jahrhunderts finden sich dann hauptsächlich farbige Fassung, z. Teil sehr kräftig ausgeführt mit Schablonierungen, Bänderungen und Linierungen zur Decke hin.</p>

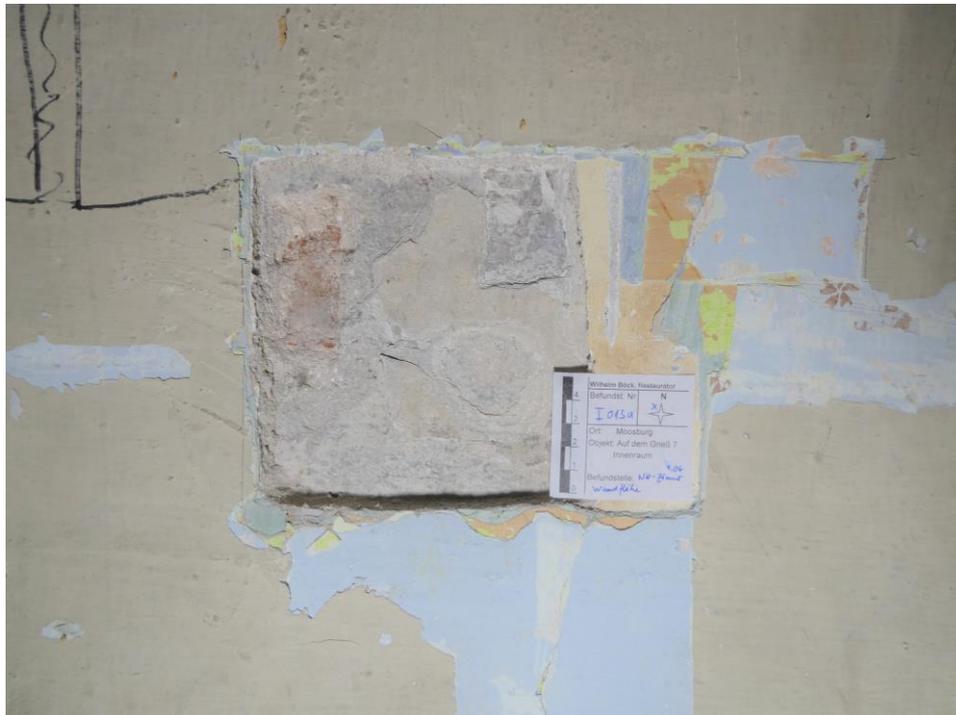
Befundstelle Wandfläche Westzimmer OG. Wandfläche nach Nordwesten, unter dem aktuelle Kalkputz des 19. Jahrhunderts findet sich an dieser Außenwand noch fragmenthaft dünner Kalkputz wohl aus der Erstausrüstung. Die Kalkfasungen waren allesamt in getönter weißer Kalkfarbe aufgetragen

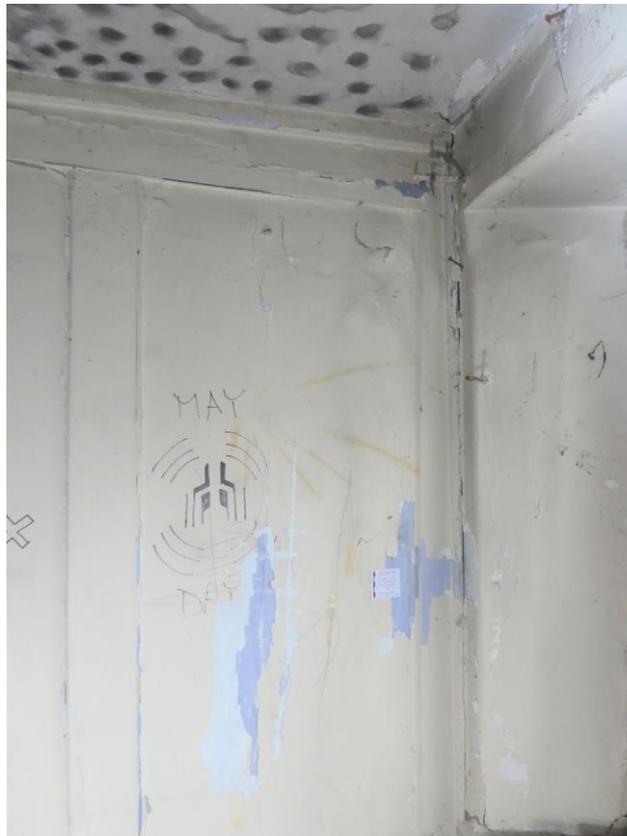
Befundstelle Wandfläche Westzimmer OG. Wandfläche aus Holzkassettenelement, dem Ende des 19. Jahrhunderts zuzuordnen. An den Wandfläche aus Holz findet sich als Erstfassung eine blaue Öltemperafassung. Die gleiche Farbigkeit findet sich auch an den Wandflächen auf Kalkbasis.

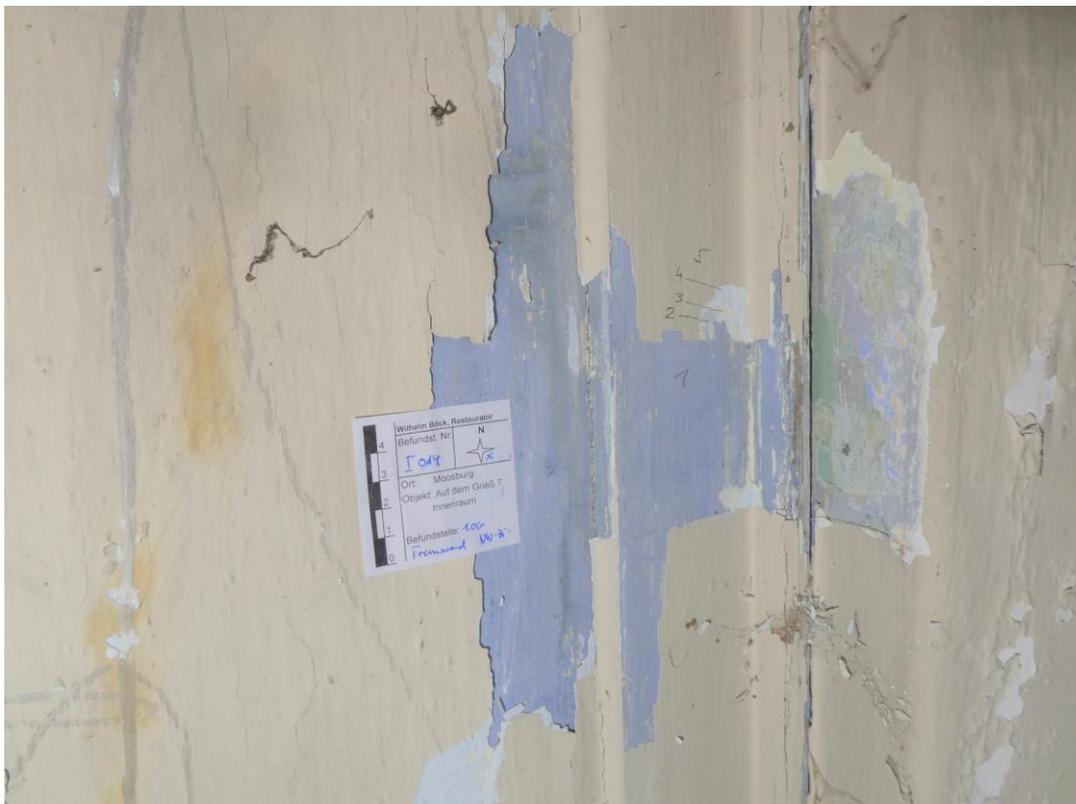
Befundstelle Wandfläche Westzimmer OG. Wandfläche aus Holzkassettenelement, dem Ende des 19. Jahrhunderts zuzuordnen. An den Wandfläche aus Holz findet sich als Erstfassung eine blaue Öltemperafassung, nachfolgend 4 weitere Fassungen auf Leimfarbbasis in hellgrauer bzw. hellbeiger Farbigkeit.

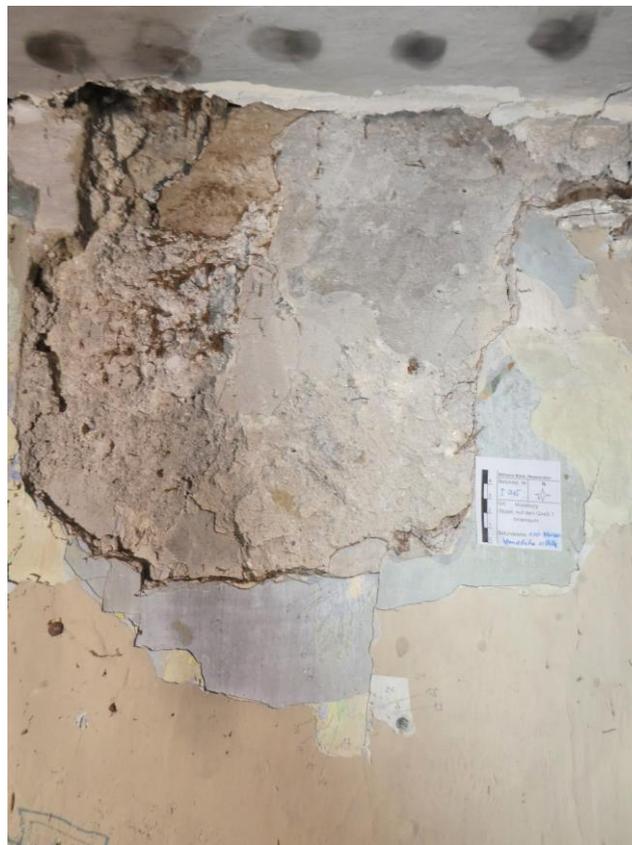
Befundstelle Wandfläche Westzimmer OG. Wandfläche nach Südwesten, gut erkennbar auch hier der historische Kalkputz der über das Deckenniveau hinausläuft. An der Wandfläche könne diverse Weißtönungen auf Kalkbasis nachgewiesen werden. Ab dem 19. Jahrhunderts finden sich dann hauptsächlich farbige Fassung, z. Teil sehr kräftig ausgeführt mit Schablonierungen, Bänderungen und Linierungen zur Decke hin.

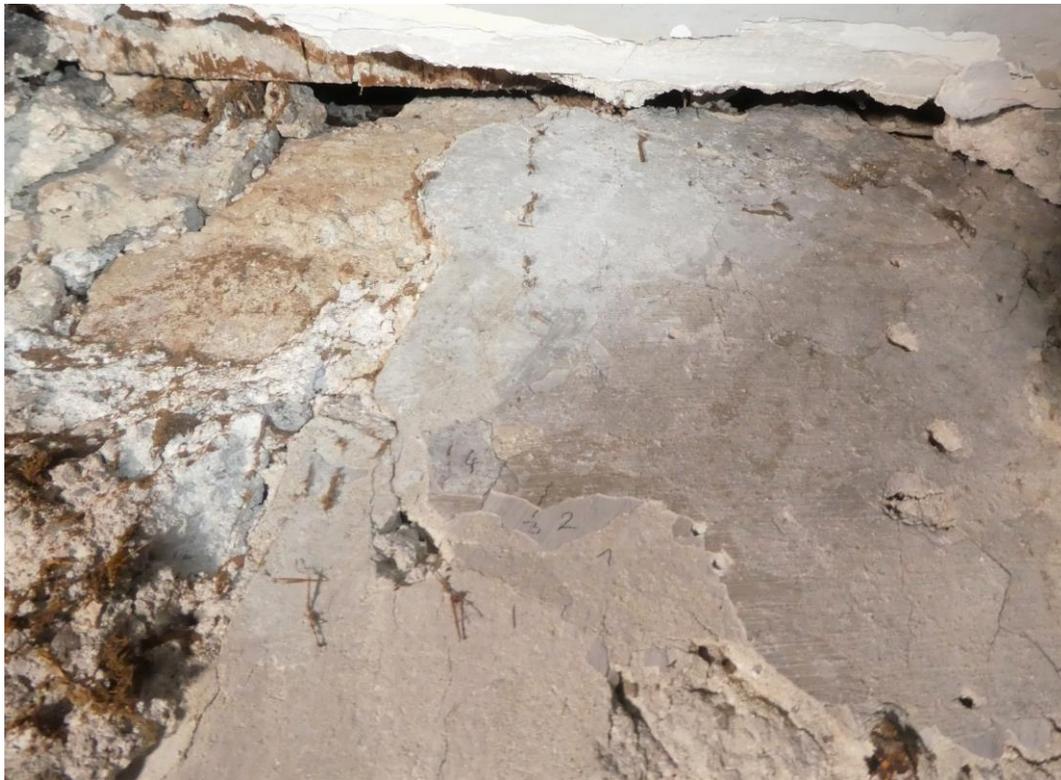
Befundstelle Wandfläche Westzimmer OG. Wandfläche nach Südwesten, gut erkennbar auch hier der historische Kalkputz der über das Deckenniveau hinausläuft. An der Wandfläche könne diverse Weiß- und Hellgrautönungen auf Kalkbasis nachgewiesen werden.

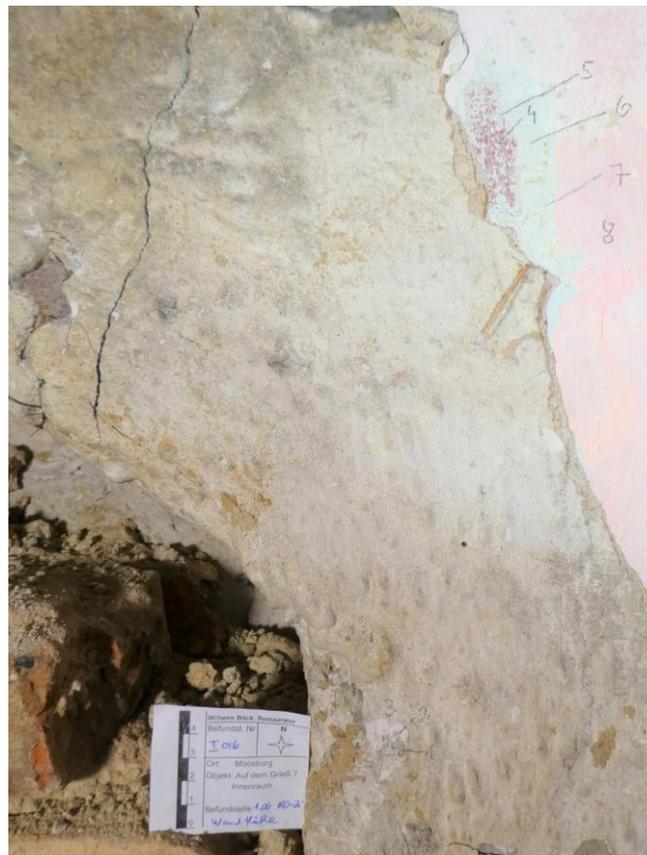
Befundprotokoll				Blatt
PLZ/Ort Bez. 85368 Moosburg	Ortsteil	Lkr. Freising	Reg.- Obb.	Befund-Nr. I 016
Str./Platz/Nr. Leinbergerstraße 2		Objekt/Objektteil Stadthaus

Befundstelle Wandfläche Ostzimmer OG. Wandfläche nach Nordwesten, gut erkennbar der ursprüngliche grob verwaschene Kalkputz. Dieser wurde dünne über das Mauerwerk gesogen und mit Kalkmilch verwaschen. Die gemauerte Wandnische wurde um 1900 zugesetzt und über die Flächen ein dünnen Kalkputz gezogen. Darauf wiederum Kalk und Leimfarbfassungen in farbiger Tönung.

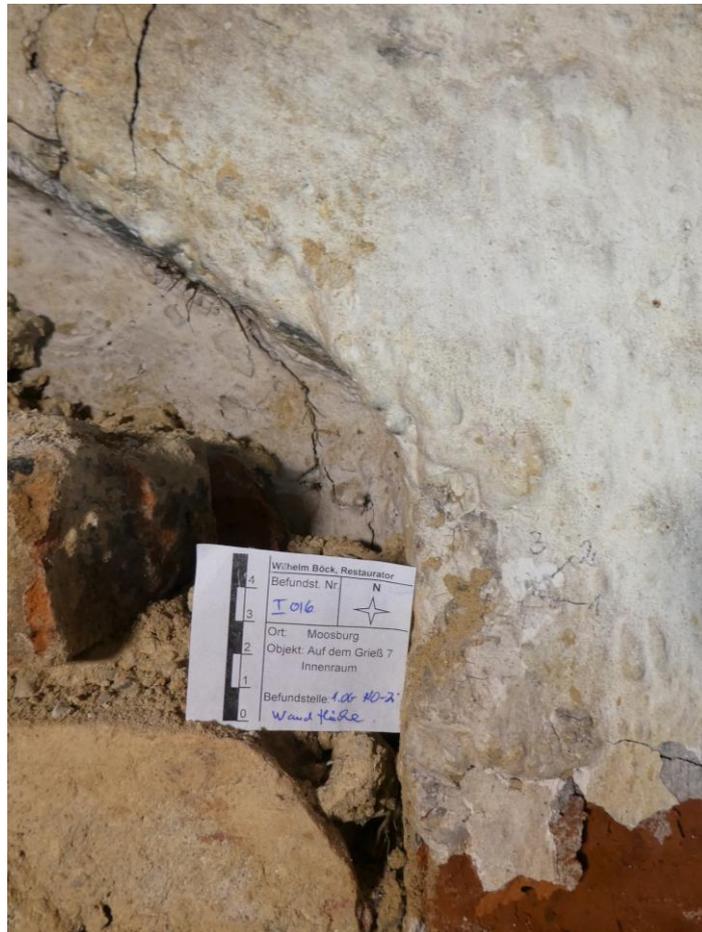
Befundstelle Wandfläche Ostzimmer OG. Wandfläche nach Nordwesten, gut erkennbar der ursprüngliche grob verwaschene Kalkputz. Detailaufnahme der groben Struktur und der ersten 3 Kalkfassungen in Weiß.

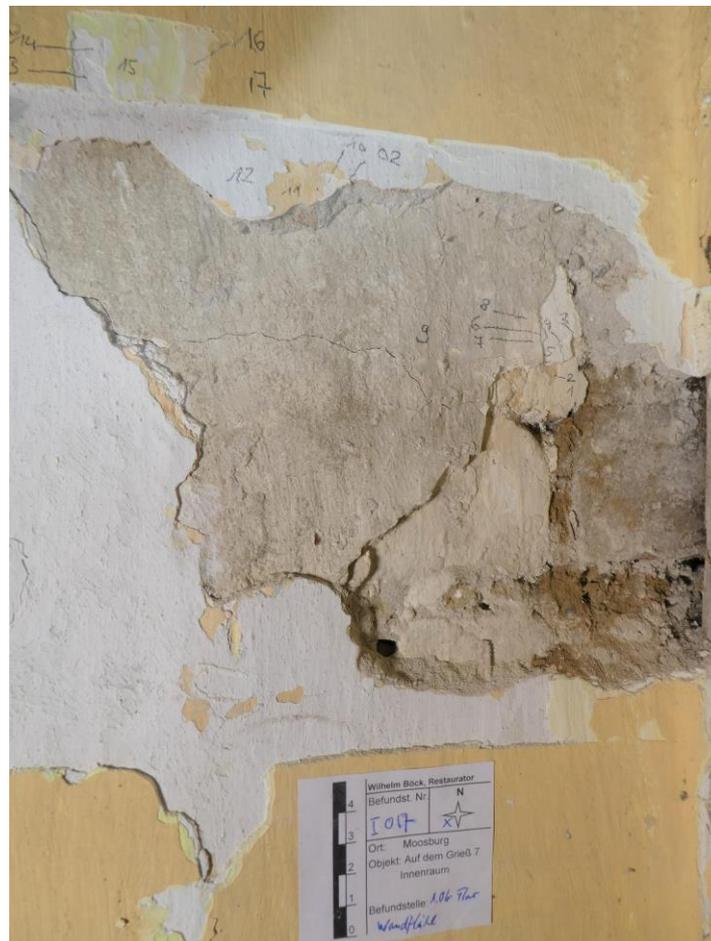
Befundstelle Wandfläche Flur OG. Wandfläche nach Südwesten, Im Flur 1. OG ist unter der aktuellen Putz- und Fassungslage aus dem 19. Jahrhundert noch eine ältere Kalkputzlage mit 9 Kalkfassungen in gebrochenem Weiß bzw. Hellgrau-fassungen vorhanden, ebenso finden sich darunter Lehmschlagfragmente

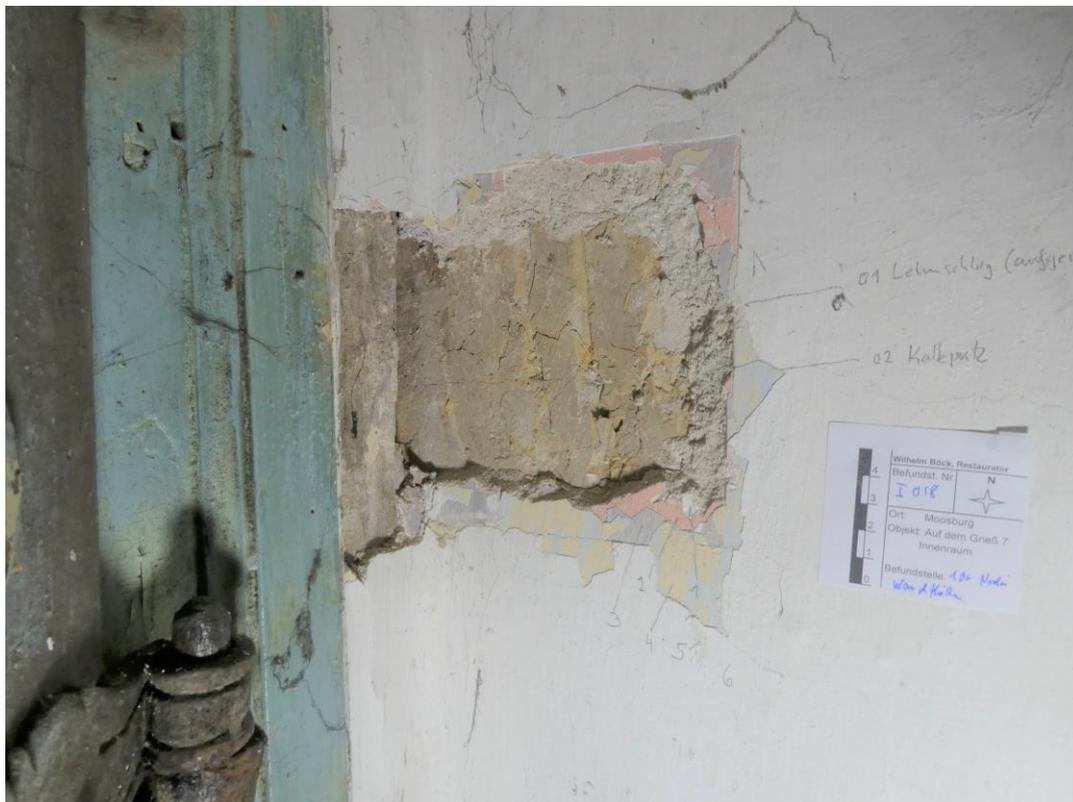
Befundstelle Wandfläche Nordostzimmer OG. Wandfläche nach Südwesten, Dieser Raum zeigt an den Wandflächen eine Lehm-schlag als Ziegelverputz. Dieser wurde angekratzt/aufgerauht um für den darauf aufgetragenen Kalkputz einen besseren Halt zu ermöglichen.

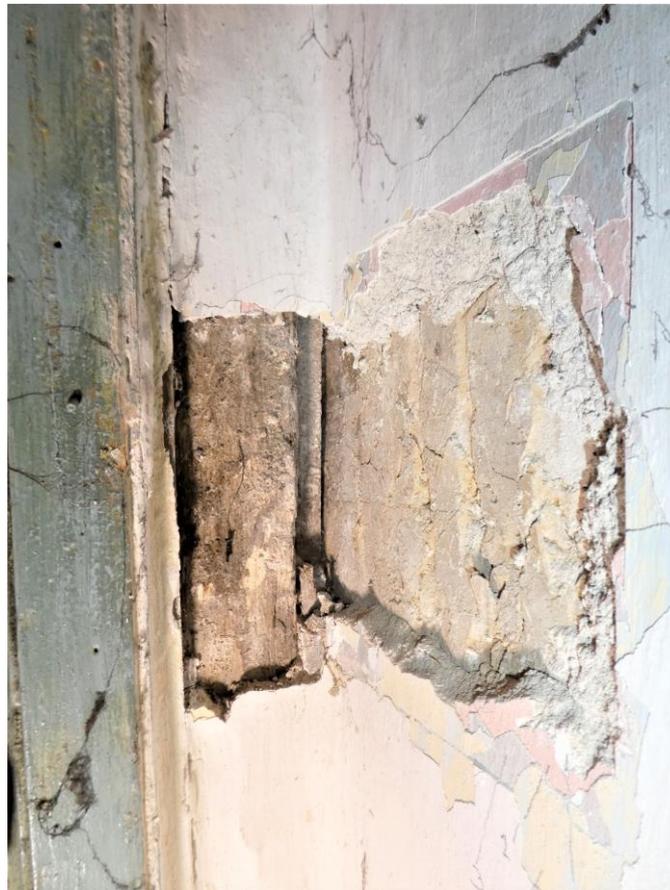
Befundstelle Wandfläche Nordostzimmer OG. Wandfläche nach Südwesten, gut erkennbar die Lehmschlaglage mit vertikalen Aufräuhungsspuren an der darauffolgenden Kalkputzlage. Der Lehmschlag geht hinter der Blockzarge weiter, die Türanlage wurde also erst später, im Zuge der Kalkputzmaßnahme, dort eingesetzt.

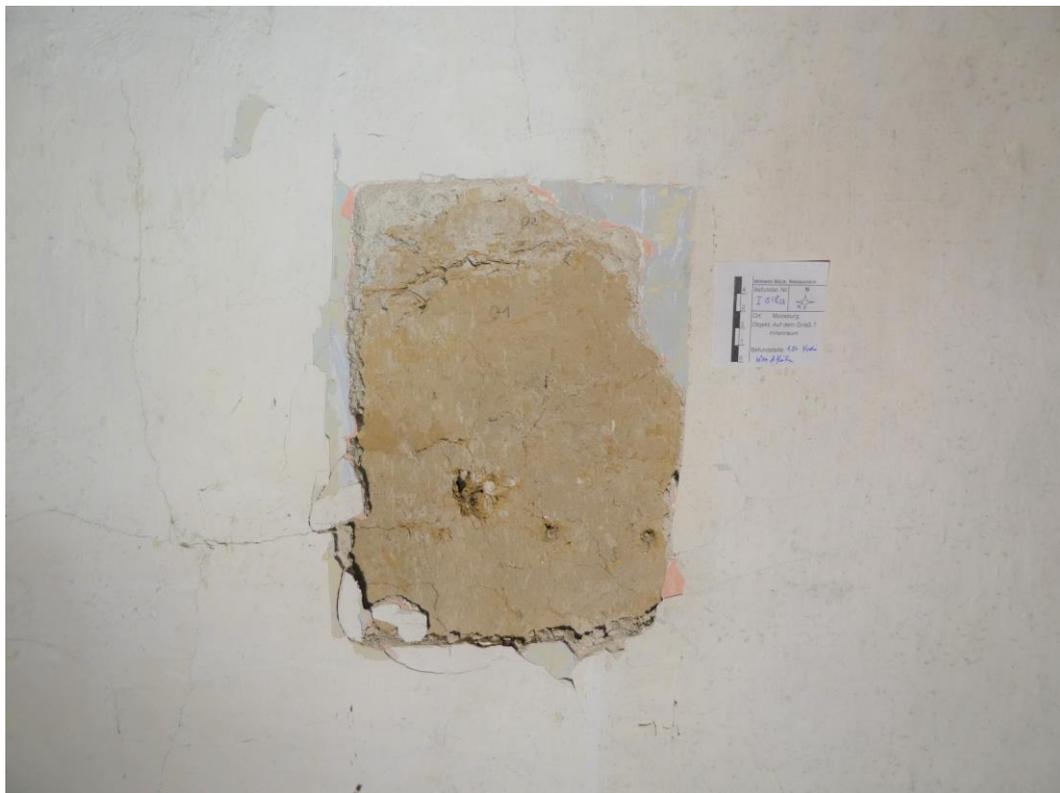
Befundstelle Wandfläche Nordostzimmer OG. Wandfläche nach Südwesten, flächiger Lehmschlag auf dem Ziegelmauerwerk, im 19. Jahrhundert wurde der Raum mit Kalkputz neu verputzt.

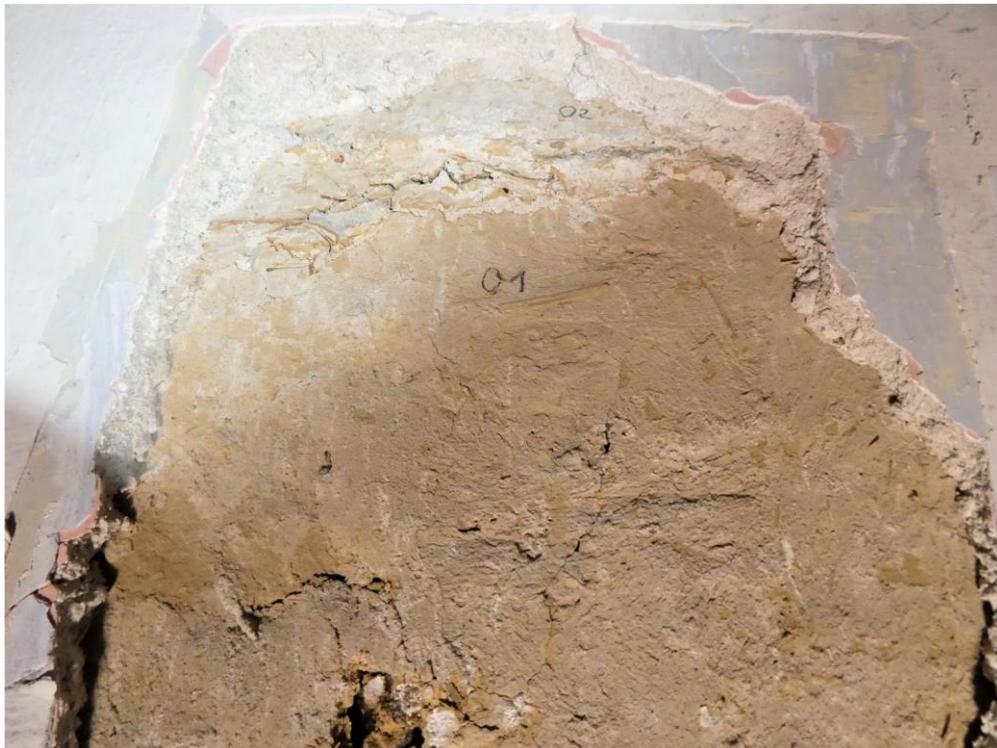
Befundstelle Wandfläche Nordostzimmer OG. Wandfläche nach Südwesten, Detailaufnahme. Die Lehmschlagoberfläche hat mindestens 1 Überarbeitung/Ausbesserung erfahren, hier gut erkennbar. Die Kalkputzlage mit Farbfassungen ist erst im 19. Jahrhundert ausgeführt worden.

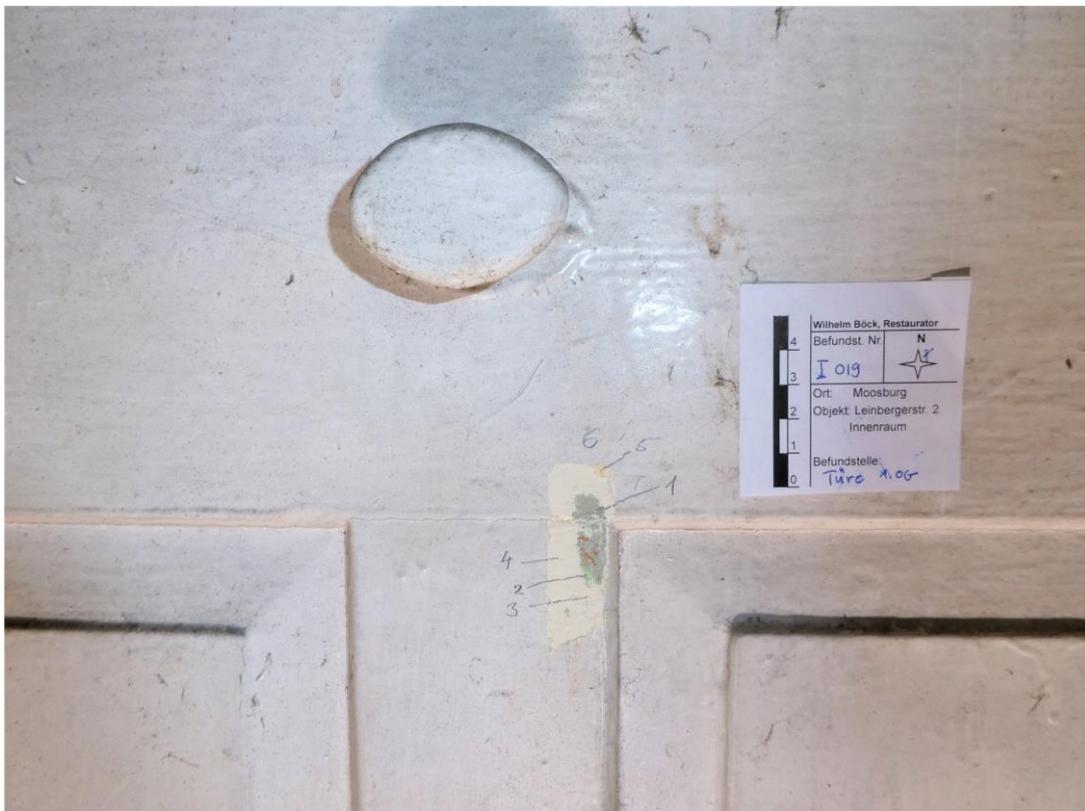
Befundstelle Südzimmer Türblatt nach Nordosten Verbindungstüre zum Ostzimmer, OG. Türanlage aus dem 19. Jahrhundert. Fassung 1 in hellgrauer Ölfarbe, gefolgt von einem graugrünen Anstrich und 4 Lackfassungen in gebrochenem weiß, teilweise auch vergilbt.

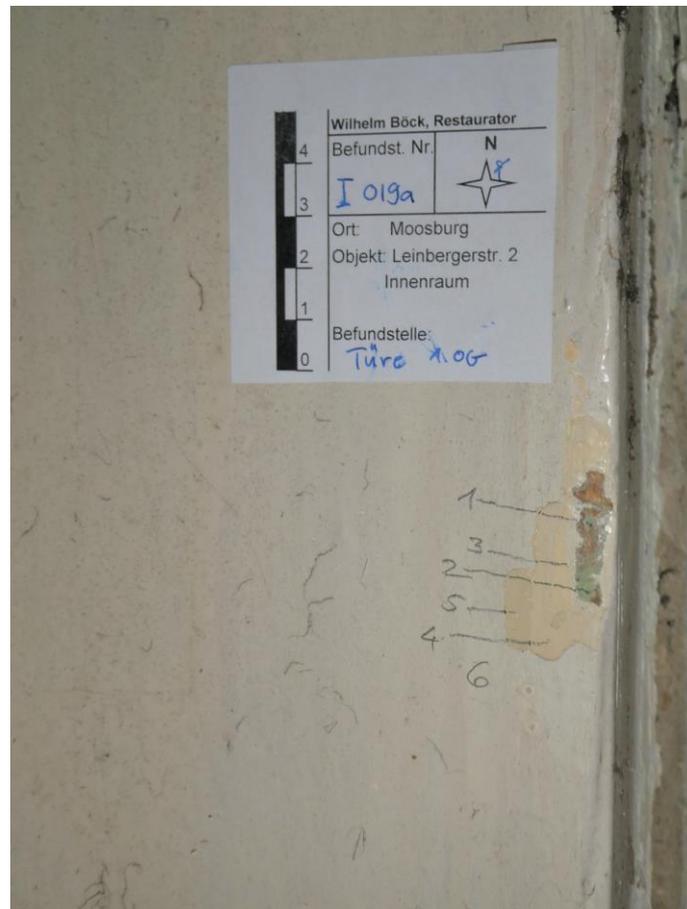
Befundstelle Südzimmer Türstock nach Nordosten Verbindungstüre zum Ostzimmer, OG. Türanlage aus dem 19. Jahrhundert. Fassung 1 in hellgrauer Ölfarbe, gefolgt von einem graugrünen Anstrich und 4 Lackfassungen in gebrochenem weiß, teilweise auch stark vergilbt.

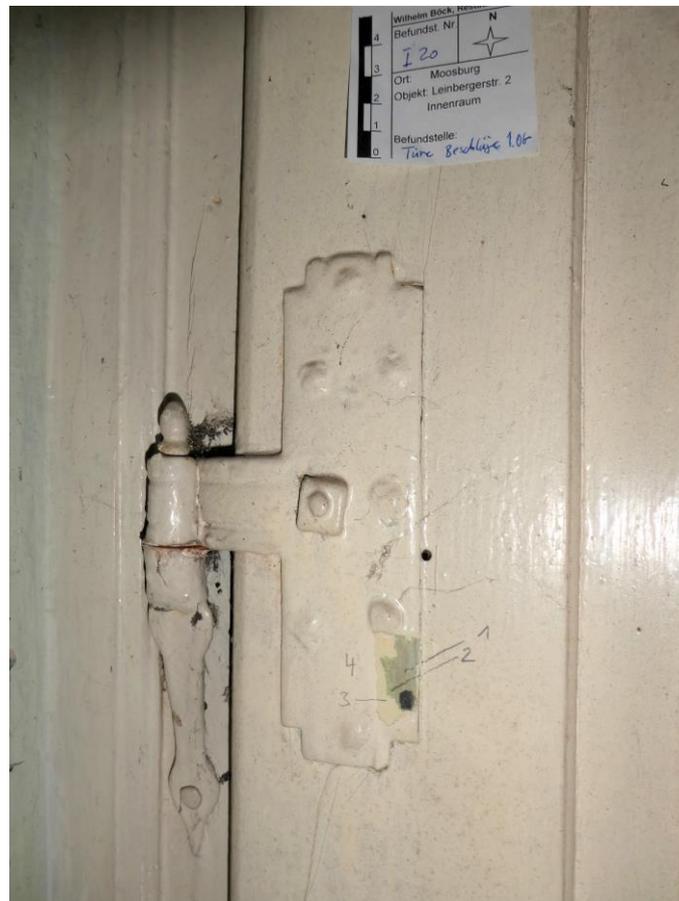
Befundstelle Ostzimmer Türblatt nach Südwesten Verbindungstüre zum Südzimmer, OG. Türanlage aus dem 19. Jahrhundert, Türangel aus Metall. Fassung 1 in hellgrauer Ölfarbe, gefolgt von einem graugrünen Anstrich und 2 Lackfassungen in gebrochenem weiß, teilweise vergilbt.

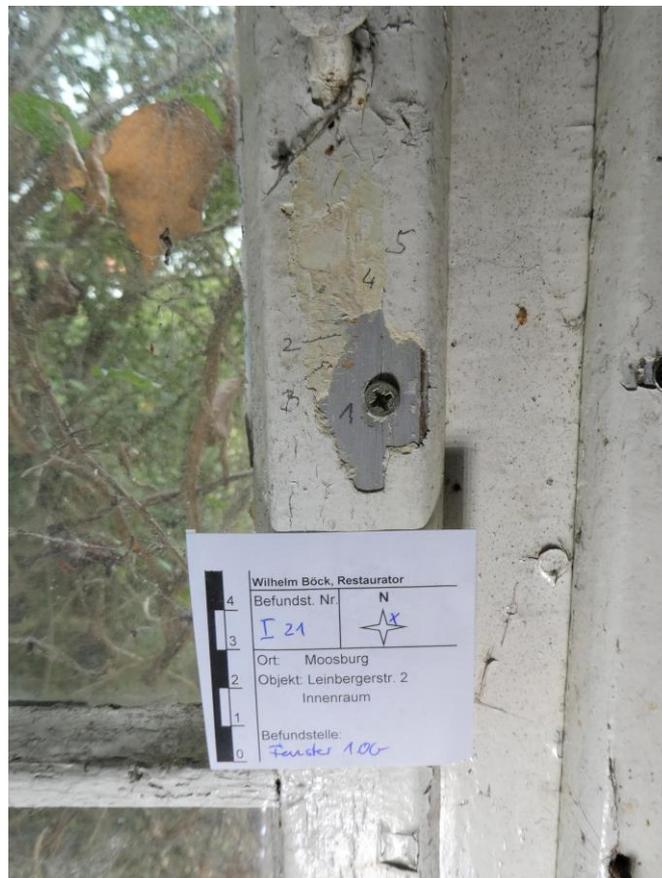
Befundstelle Ostzimmer Fensterflügel nach Nordosten, OG. Fensteranlage aus dem 19. Jahrhundert. Fassung 1 in hellgrauer Ölfarbe, gefolgt von 4 gebrochen weißen Farbanstrichen, teilweise stark vergilbt.

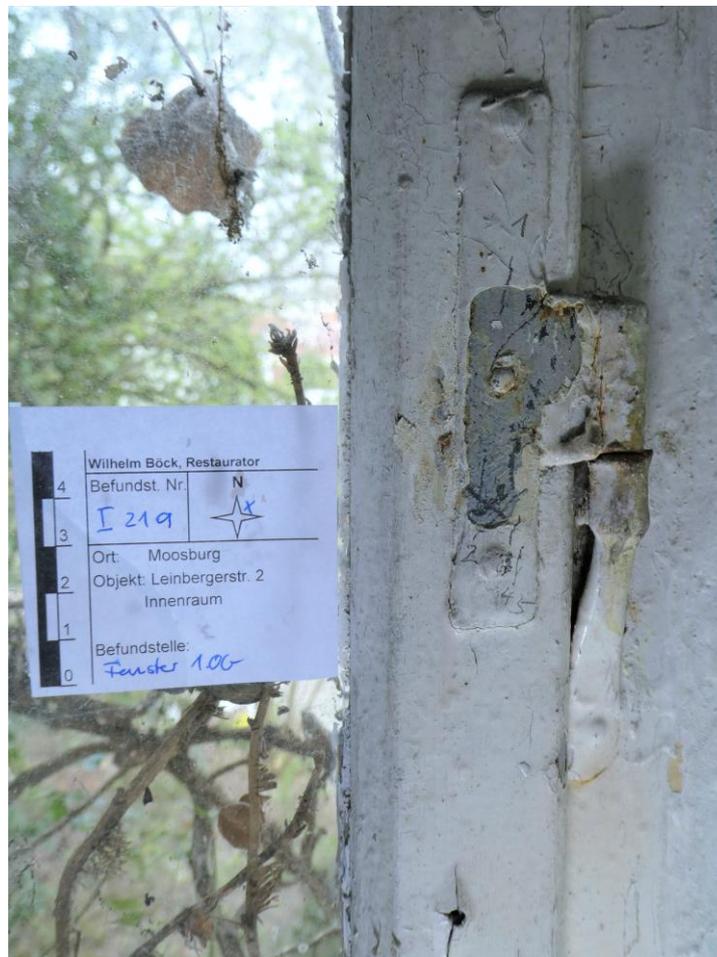
Befundstelle Ostzimmer Fensterbeschlag nach Nordosten, OG. Fensteranlage aus dem 19. Jahrhundert. Fassung 1 in hellgrauer Ölfarbe, gefolgt von 4 gebrochenen weißen Farbanstrichen, teilweise stark vergilbt. Fassungen analog zum Fensterflügel, Beschläge immer im Farbton mitgestrichen

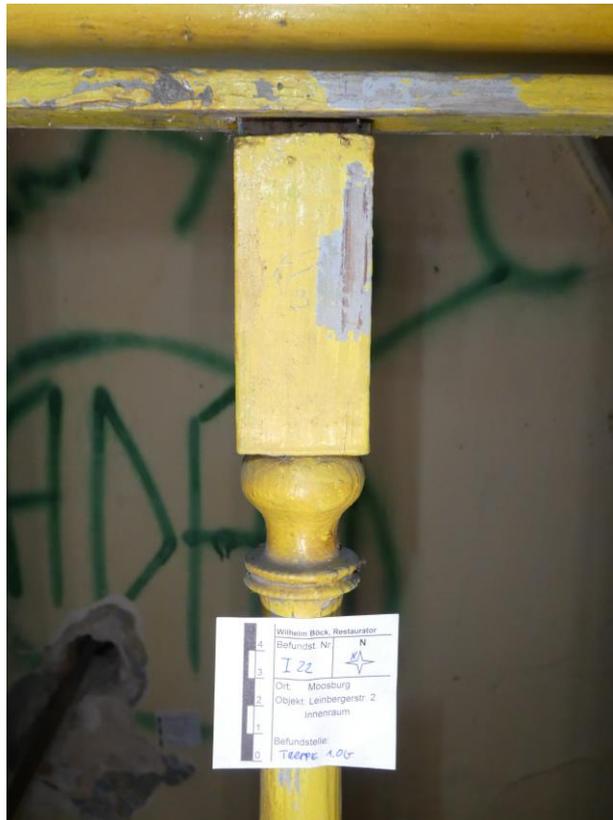
Befundstelle Flur OG. Brüstungsgeländer aus dem 19. Jahrhundert. Fassung 1 in hellgrauer Ölfarbe, gefolgt von einem weiteren Grauanstrich und einem gelben Lackanstrich. Vom Treppengeländer aus dem 19. Jahrhundert ist nur noch das Brüstungsgeländer im 1. OG erhalten, der Treppenlauf samt Geländer vom EG ins Obergeschoß wurde im 20. Jahrhundert ersetzt.

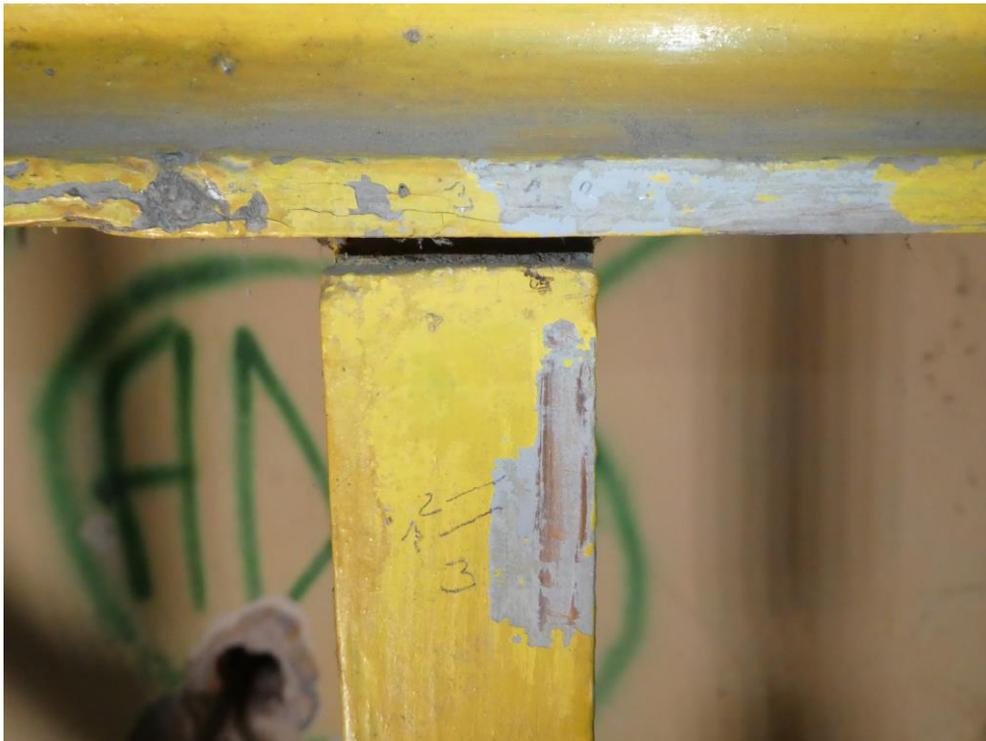
Befundstelle Treppengeländer, Detail. Gut erkennbar die beiden Grauanstriche, Fassung 1 etwas heller als Fassung 2. Die Erstfassung analog der Farbigkeiten an den Fenstern innen und der Innentüren der Ausstattung des 19. Jahrhunderts.

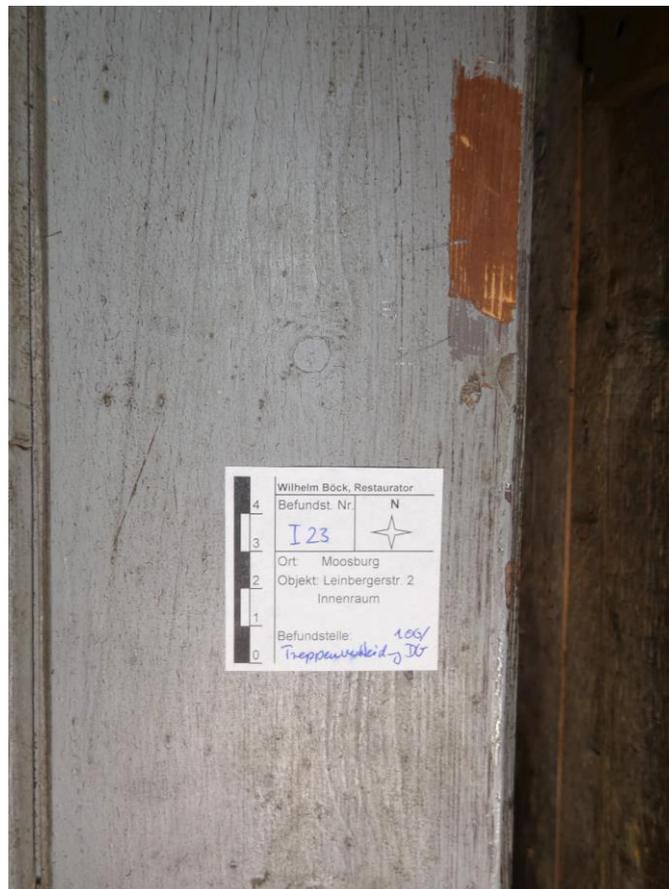
Befundstelle Flur OG. Treppenverkleidung der Treppe zum Dachgeschoß. Treppenverkleidung aus dem 19. Jahrhundert, Erstfassung in brauner Ölfarbe, gefolgt von einem Grauton, analog zu Fassung 2 am Treppengeländer und der aktuellen Sichtfassung in Hellgrau.

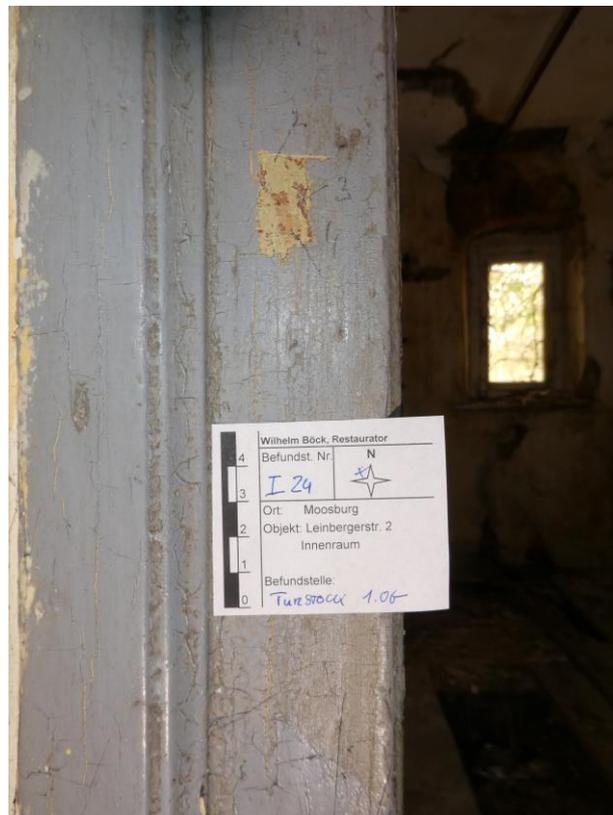
Befundstelle Flur OG. Türstock nach Nordwesten, An diesem Türstock kann der hellgraue Ölfarbanstrich nicht nachgewiesen werden. Fassung 1 in Hellbeige, gefolgt von einem grünbeigen Anstrich, Fassung 3 in Rotbraun und als 4. Fassung in Hellgrau, wie alle Türen flurseitig im OG zuletzt gestrichen waren.

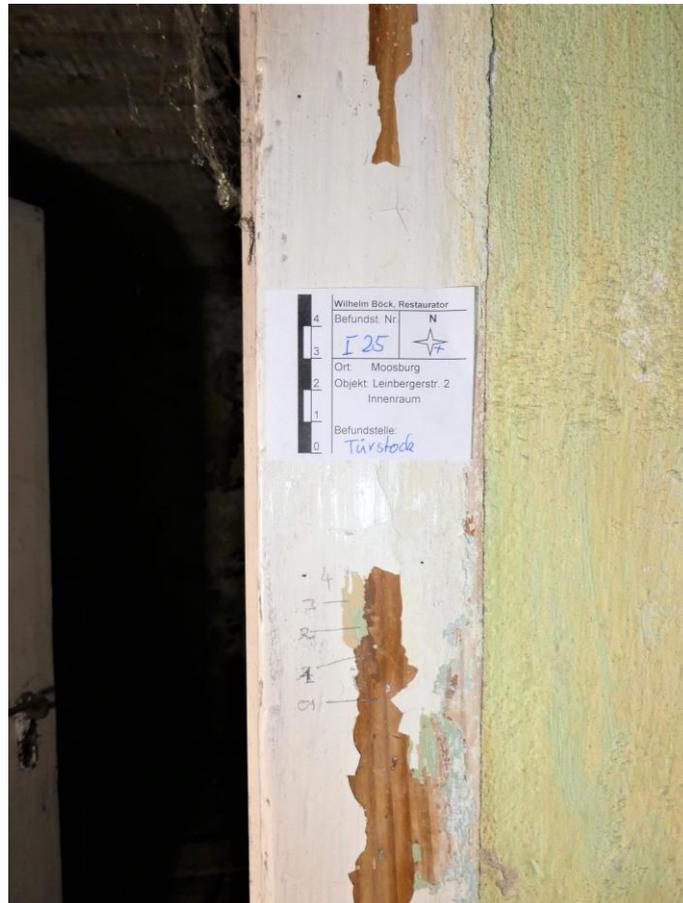
Befundstelle Flur EG. Türstock nach Nordwesten, An diesem Türstock kann der hellgraue Ölfarbanstrich nicht nachgewiesen werden. Fassung 1 in Braun, gefolgt von einem grünbeigen Anstrich, Fassung 3 in Beige und als 4. Fassung in gebrochen Weiß.

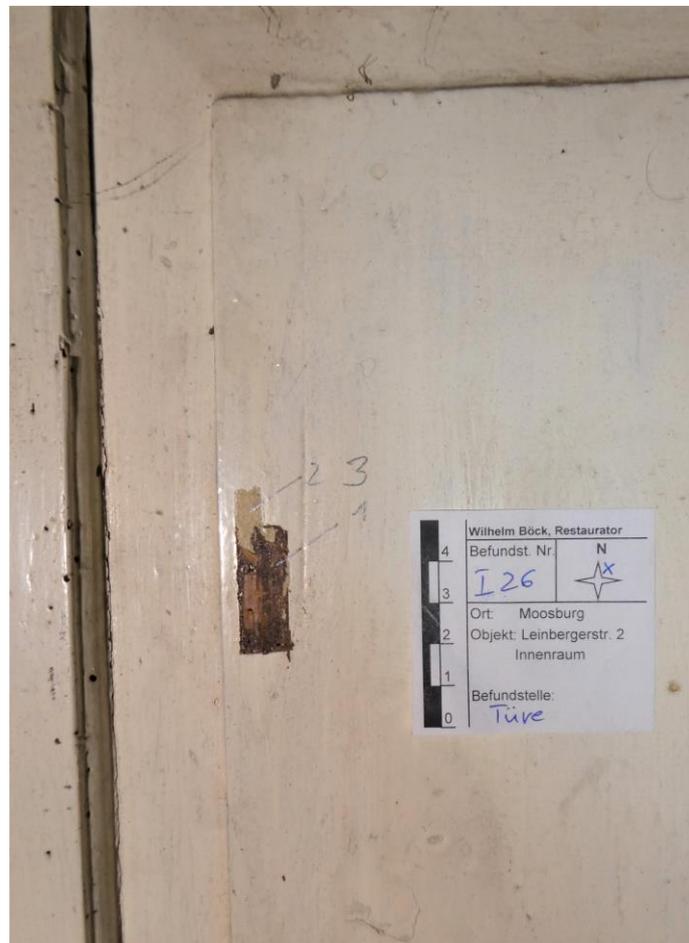
Befundstelle Südzimmer EG. Türblatt nach Nordwesten, Fassung 1 in Braun, , Fassung 2 in Beige und als 4. Fassung in gebrochen Weiß.
