# Befunddokumentation

Stadthaus  
Leinbergerstraße 2

Moosburg

- Fassade und Innenraum-  
Stichpunktbefund

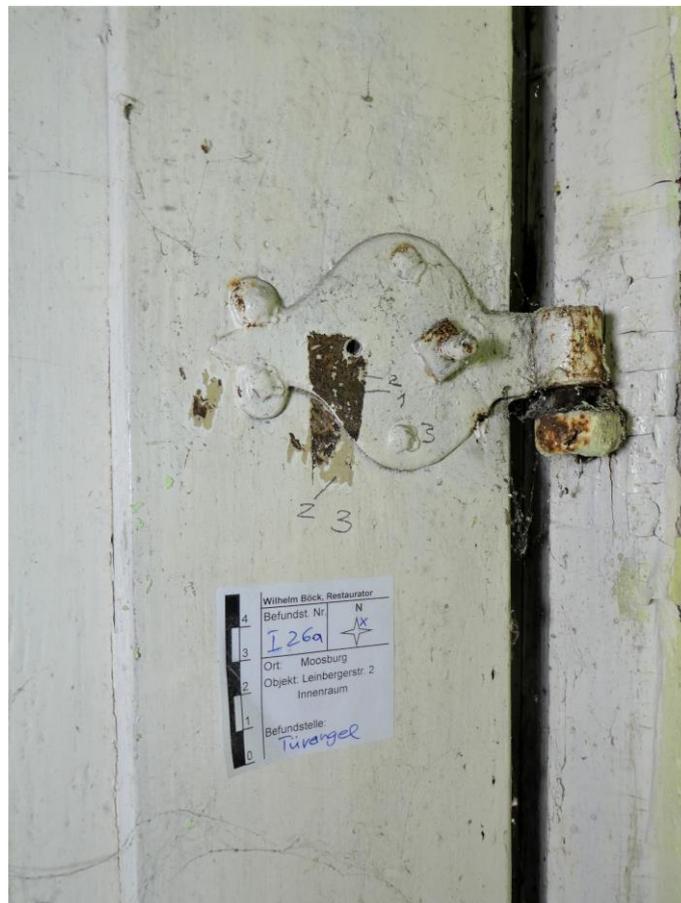
Befundstelle Flur EG. Türstock nach Nordwesten, Türstock und Türangel immer in gleicher Farbigkeit abgefasst, Fassung 1 in Braun, , Fassung 2 in Beige und als 4. Fassung in gebrochen Weiß.

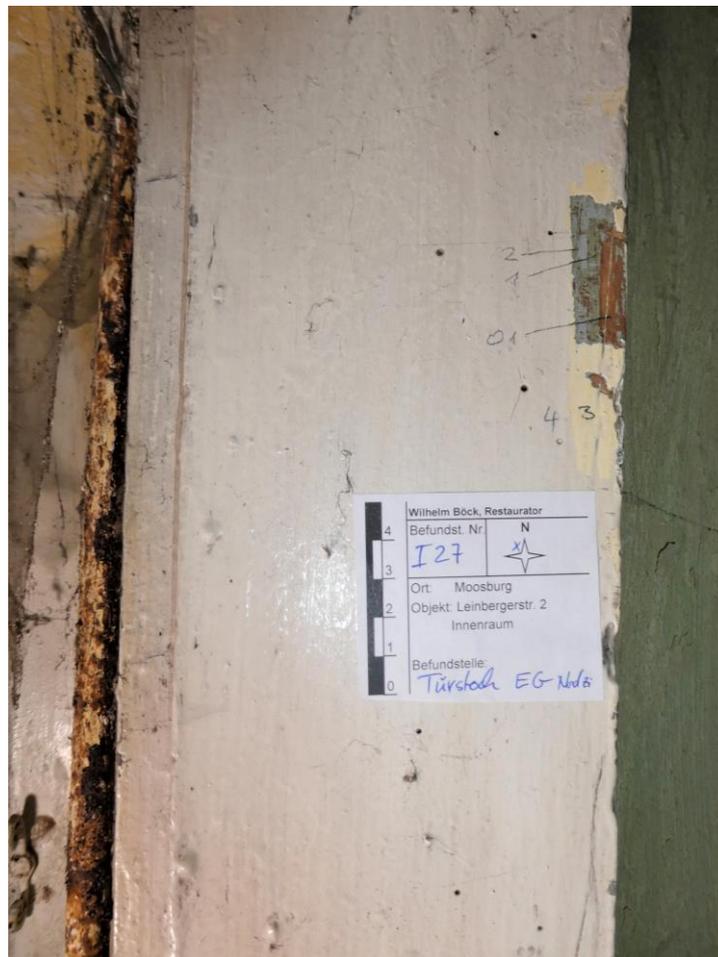
Befundstelle Flur EG. Türstock zum Nordzimmer nach Nordosten, An diesem Türstock als Erstfassung ein hellgrauer Ölfarbanstrich nachgewiesen werden. Fassung 2 in Graugrün, Fassung 3 in vergilbtem Weiß und als 4. Fassung gebrochenes Weiß.

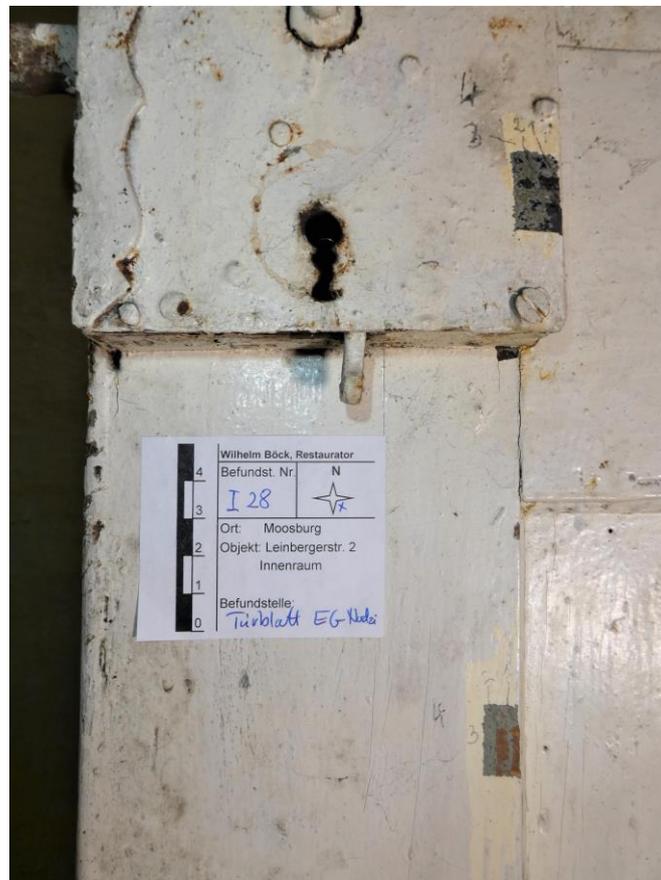
Befundstelle Nordzimmer EG. Türblatt Nordzimmer innenseitig, An dieser Befundstelle kann sowohl am Türblatt als auch am Schlosskasten als Erstfassung ein hellgrauer Ölfarbanstrich nachgewiesen werden. Fassung 2 in Grau, Fassung 3 in vergilbtem Weiß und als 4. Fassung gebrochenes Weiß.

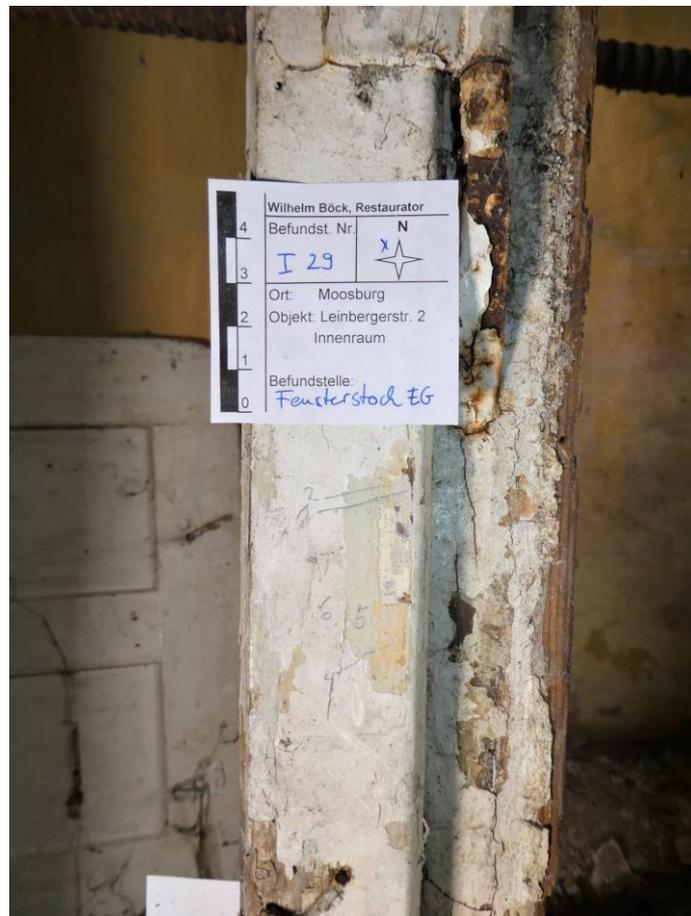
Befundstelle Nordzimmer EG. Fensteranlage nach Nordwesten. Stock und Flügel mit diversen Ölfarbanstrichen, Fassung 1 in Hellgrau, Fassung 2 in Beige-grau, Fassung 3 in Weiß, Fassung 5 in Beige, Fassung 5 in Grüngrau und Fassung 6 in Weiß.
